Vizsgálat ideje: 2020. november 11.

Helység: Budapest II. Ker.  
 Terület: Kokárda u. 6.  
 Fa kódja: -  
 Fafaj - latin: Acer sacharinum  
 Magyar név: ezüstjuhar  
 Fa magassága: 19 m  
 Alsó koronaszint: 3 m  
 Törzs magassága: 2,2 m  
 Törzs átmérő 1m-en: cm  
 Törzskerület 1m -en: 3,14 cm  
 Korona átmérője: 10 m

**A fatörzs vizsgálata FAKOPP 3D programmal - A vizsgálat módszerének rövid ismertetése**

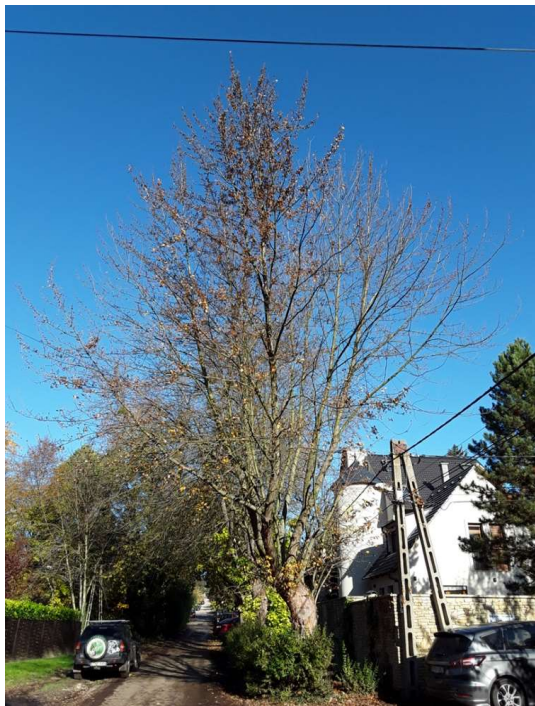
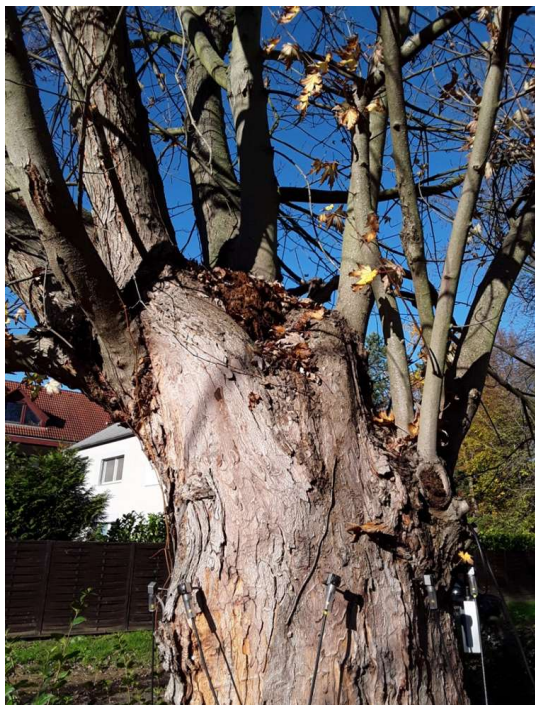
| A fa statikai állapota | |
|---|---|
| Kitérés mértéke a függőlegestől: | Veszélyes |
| Kitérés iránya | Dél |
| Súlyponteltolódás mértéke: | 3 m |
| A gyökérzet gátolt fejlődésű, a gyökérzónában épület helyezkedik el. A gyökérzet enyhén károsodott. | |
| A környező talaj tömörödött, burkolattal fedett. Téli szózással időszakosan terhelt. A fahely kb. 1,5m zöldsáv. A gyökérnyak súlyosan károsodott, korhad és odvas, a fa mozgására utaló jelek nem láthatóak. | |
| A törzs teljes hosszában kritikus mértékben odvas, törésveszélyes. | |
| A koronaalap terhelt, erősen károsodott, korhad és odvas, rajta odvasodó ághelysebek láthatóak. Törésveszélyes. | |
| A hiányzó sudár miatt másodlagos korona fejlődött. A korona erősen külpontos, vágásokon korhadások láthatóak. | |

A fa a vizuális és a műszeres vizsgálat eredménye szerint törésveszélyes, állapota leromlott és hanyatló. Nem tartható meg biztonsággal.

**Kezelési javaslat:****Kivágás****Megjegyzés:**

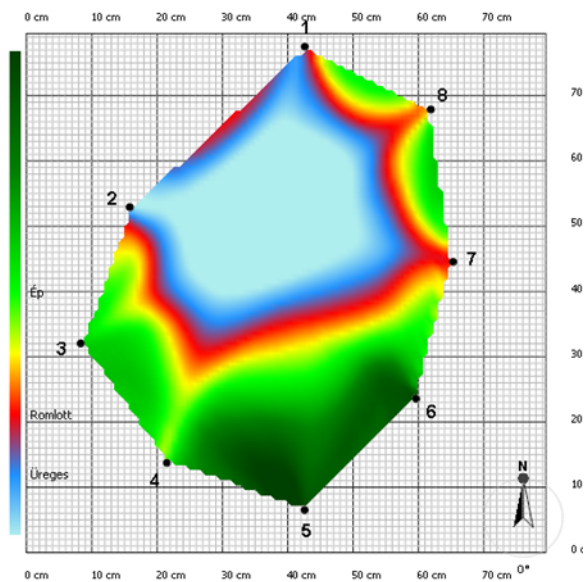
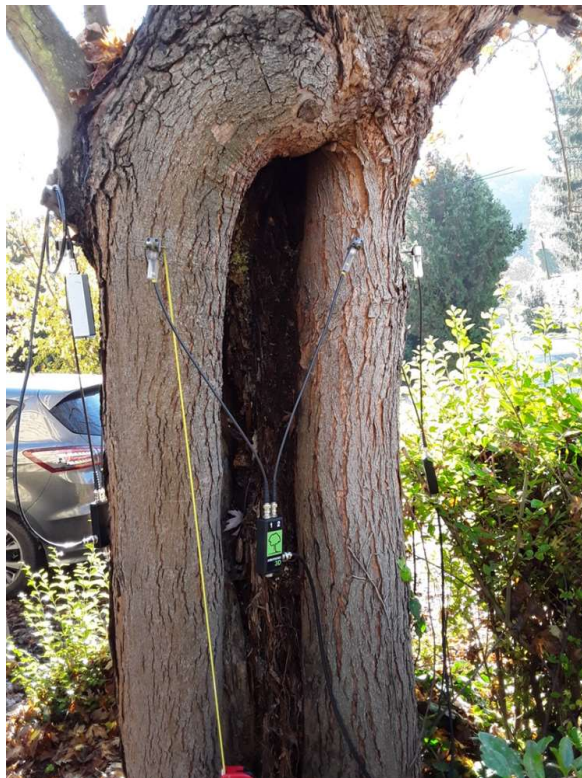
**Műszeres vizsgálat és statikai értékelés egy rétegen:**

Réteg magassága 20 cm  
Érzékelők száma 8 db  
Pozíció séma ellipszis  
Átmérő 1 35 cm  
Átmérő 2 32 cm  
Törzskerület 111 cm

A korhadt terület aránya:

**58%**

Biztonsági faktor  
érték 26m/s  
szélsebesség  
esetén:

**54%****MAGAS KOCKÁZAT**
