Vizsgálat ideje: 2020. november 11.

Helység: Budapest II. Ker.  
 Terület: Kokárda u. 6.  
 Fa kódja: -  
 Faj - latin: Acer sacharinum  
 Magyar név: ezüstjuhar  
 Fa magassága: 6 m  
 Alsó koronaszint: 3 m  
 Törzs magassága: 3 m  
 Törzs átmérő 1m-en: 63 cm  
 Törzskerület 1m -en: 197,82 cm  
 Korona átmérője: 2,5 m

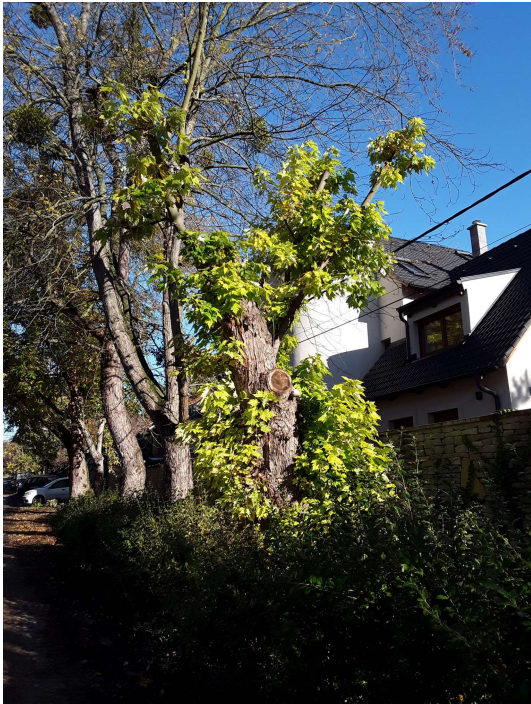
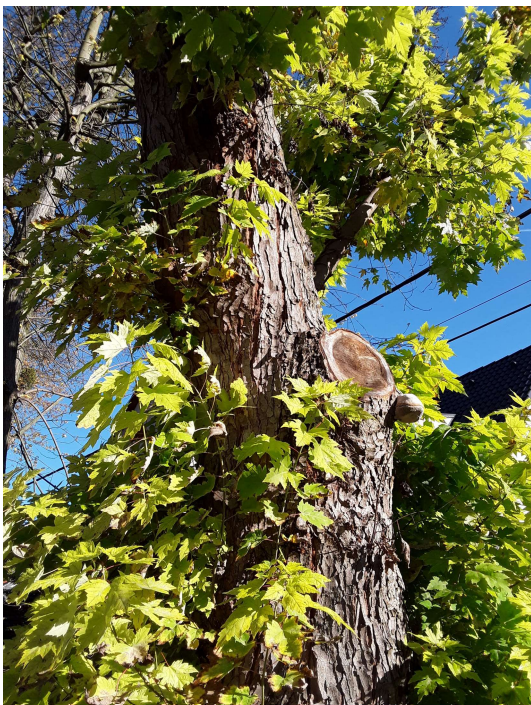
| A fa statikai állapota | |
|---|---|
| A gyökérzet gátolt fejlődésű, a gyökérzónában épület helyezkedik el. A gyökérzet enyhén károsodott. | |
| A gyökérzeten és/vagy a gyökérnyakon látható erős felszíni károsodás, jelentősen kedvezőtlen termőhelyen | |
| A környező talaj tömörödött, burkolattal fedett. Téli szózással időszakosan terhelt. A fahely kb. 1,5m zöldszáv. A gyökérnyak károsodott, gombafertőző, korhad, a fa mozgására utaló jelek nem láthatók. | |
| A törzs erős károsodása, nagyfelületű sebek, mély korhadások | |
| A törzsen súlyosan károsodott, erősen gombafertőzőt és korhad, rajta bekorhadó ághelysebek láthatók. | |
| A koronaalapon ághelysebek és gomba termőtestek láthatók. | |
| Elhalt korona, teljes lombvesztés, élettani funkcióját nem képes ellátni | |
| A korona csonkolt, hiányzik. A visszavágásnál bekorhadás és hajtásképzés indult. | |
| Sürgősen lecserezendő az állapota vagy károkozás veszélye miatt (károkozás csak a fa kivágásával kerülhető el) | |

A fa a vizuális vizsgálat eredménye szerint nem törésveszélyes, de állapota erősen leromlott és hanyatló. A fa nem tartható meg. A törzs gombás betegséggel súlyosan fertőzött, a környező fákra fertőzési forrást jelent.

**Kezelési javaslat:****Kivágás****Megjegyzés:**
