**Megrendelő:** Budapest 2. Kerület Polgármesteri Hivatal  
**Helység:** Budapest II. Ker.  
**Terület:** Zsigmond tér - kutyafuttató  
**Fa kódja:** -  
**Fafaj - latin:** Acer negundo  
**Magyar név:** zöld juhar  
**Fa magassága:** 10 m  
**Alsó koronaszint:** 3 m  
**Törzs magassága:** 2 m  
**Törzs átmérő 1m-en:** 31 cm  
**Törzskerület 1m-en:** 97,34 cm  
**Korona átmérője:** 6 m

**A favizsgálat eredménye:**

**A fatörzs vizsgálata FAKOPP 3D programmal - A vizsgálat módszerének rövid ismertetése**

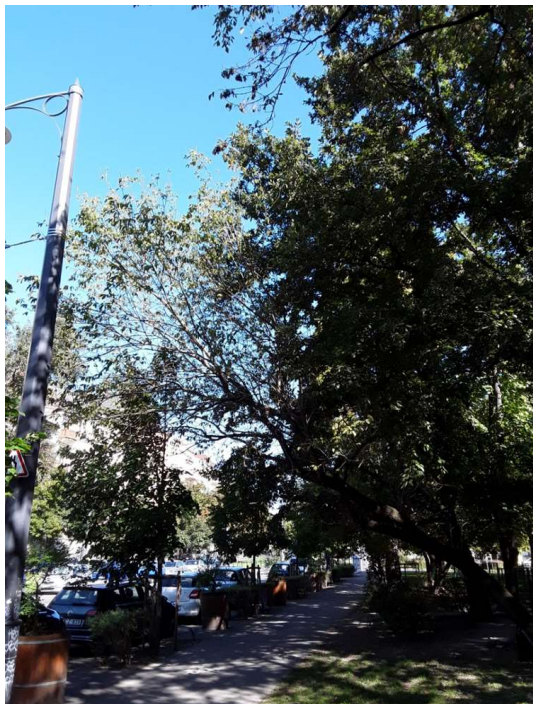
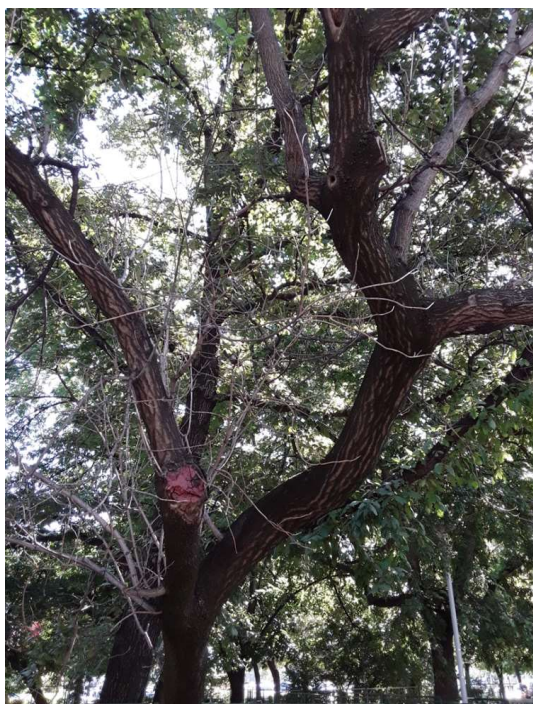
| A fa statikai állapota | |
|---|---|
| A gyökérzet terpeszes, gátolt fejlődésű és károsodott, korhad. | |
| A környező talaj tömörödött, a gyökérzóna részben burkolattal fedett. A talaj kutyavizelettel szennyezett. A gyökérnyakon kiterjedt korhadás és nyílt odvasodás alakult ki. | |
| A törzsben gesztkorhadás és odvasodás alakult ki, erősen ferde növekedésű és hajlott, rajta ághelysebek és bekorhadások láthatóak. | |
| A koronaalap terhelt, rajta ághelysebek és bekorhadások alakultak ki. | |
| A korona alánőtt, féloldalas, fényhiány miatt jelentősen külpontos. A vágágakon korhadások, bekorhadó ághelysebek és száraz ágak láthatóak. Lombja gyér, leromlott állapotú. | |
| Az invazív fajú, nem kívánatos, rossz elhelyezkedésű fa a mért magasságban a vizuális és a műszeres vizsgálat eredménye szerint enyhén törésveszélyes. Leromlott állapotú, lombját nagyrészt elvesztette. A közeli értékes ezüst hársat ( <i>Tilia tomentosa</i> ) koronája elnyomja és a csertölggyel ( <i>Quercus cerris</i> ) gyökérzete konkurál. | |

| A fa statikai állapota | |
|---|---|
| Kivágás | |

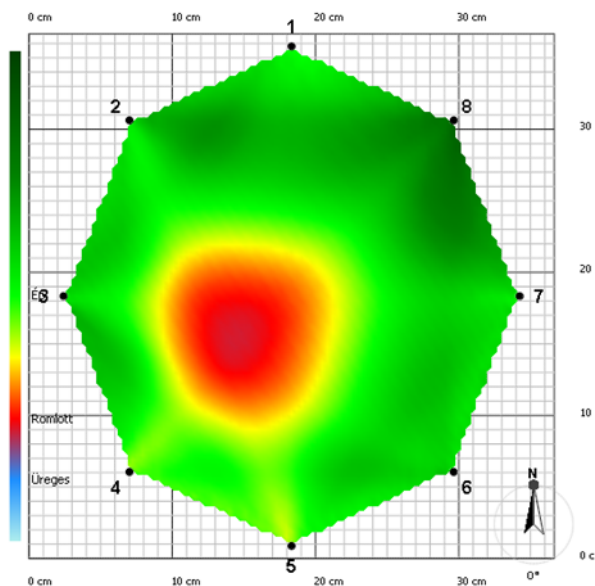
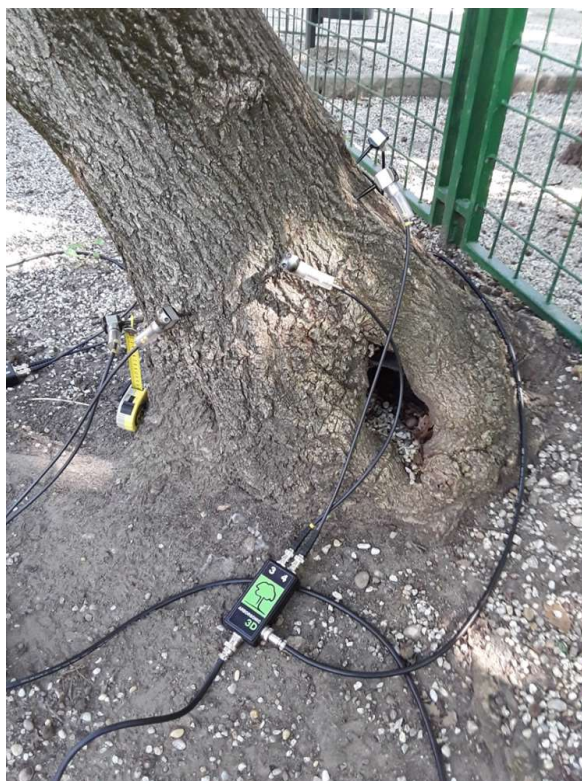
**Műszeres vizsgálat és statikai értékelés egy rétegen:**

Réteg magassága 25 cm  
Érzékelők száma 8 db  
Pozíció séma ellipszis  
Átmérő 1 38 cm  
Átmérő 2 35 cm  
Törzskerület 117,5 cm

A korhadt terület aránya:

**16%**

Biztonsági faktor  
érték 26m/s  
szélsebesség  
esetén:

**129%****Mérsékelt kockázat**
