Helység: Budapest II. Ker.  
Terület: Mechwart liget  
Fa kódja: -  
Fafaj - latin: Acer platanoides  
Magyar név: korai juhar  
Fa magassága: 16,5 m  
Alsó koronaszint: 4 m  
Törzs magassága: 3,5 m  
Törzs átmérő 1m-en: 68 cm  
Törzskerület 1m -en: 213,52 cm  
Korona átmérője: 11 m

**A favizsgálat eredménye:**

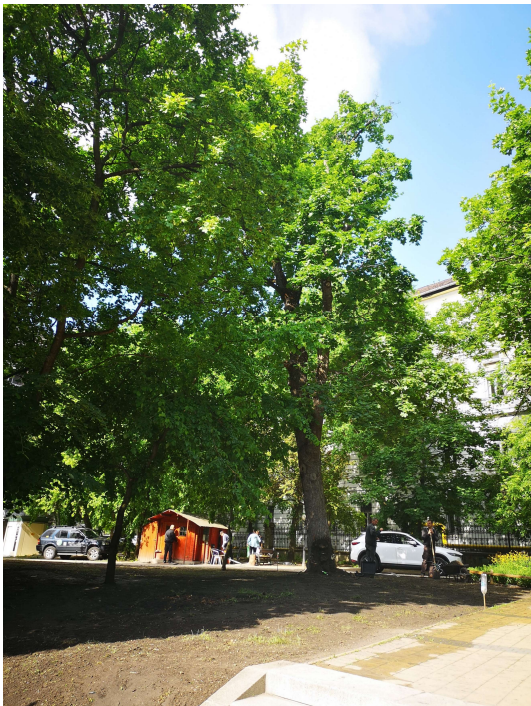
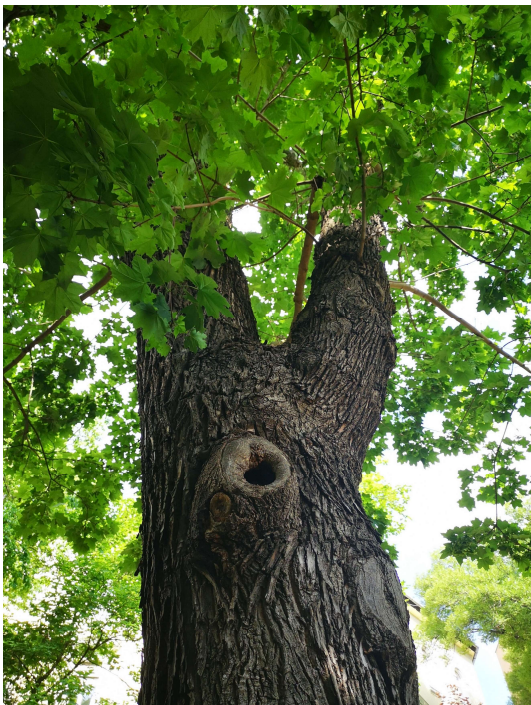
| A fa statikai állapota | |
|---|---|
| A gyökérzet terpeszes. a fa mozgására utaló jelek nem láthatóak. A gyökérzet a húzott oldalon nagyrészt korhadt és odvas, benne jelentős rovar kártétel. | |
| A környező talaj tömörödött. A gyökérnyak jelentős mértékben korhadt és odvas, benne rovar kártétel. Alsó harmadán a károsodás miatt meghajlott, és nagy fokú kéregelhalás alakult ki. | |
| A törzs előrehaladottan károsodott a teljes hosszában, benne kiterjedt odvasodás és rovar kártétel. | |
| A korona erősen csonkolt, a visszavágásoknál korhadás indult meg, ághelyen bekorhadások és gomba termőtestek láthatóak. Száraz ágak és ágcsomok. | |
| A fa a mért magasságban a kapott eredmény szerint még nem törésveszélyes, de a húzott oldalon a gyökérzet elhalt és korhadt, emiatt a fa kidőlhet. | |

| A fa statikai állapota | |
|---|---|
| Kivágás | |

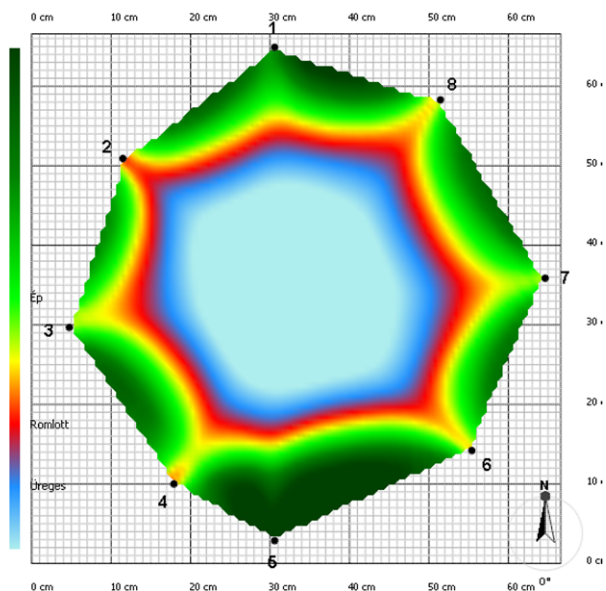
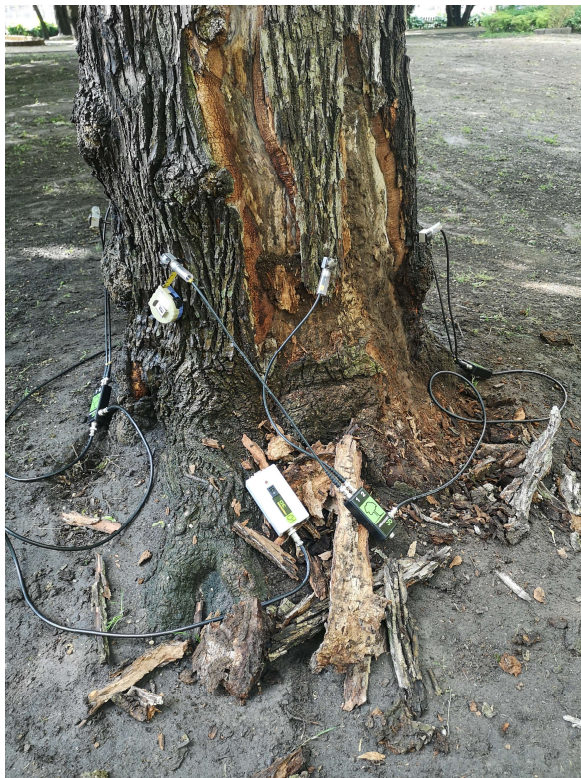
Réteg magassága 210 cm  
Érzékelők száma 8 db  
Pozíció séma irreguláris  
Átmérő 1 76 cm  
Átmérő 2 52 cm  
Törzskerület - cm

A korhadt terület aránya:

**58%**

Biztonsági faktor  
érték 26m/s  
szélsebesség  
esetén:

**193%****Alacsony kockázat**
