| Terület: | Mechwart liget |
| Fa kódja: | Keleti fa |
| Fafaj - latin: | Populus alba |

**A favizsgálat eredménye:**

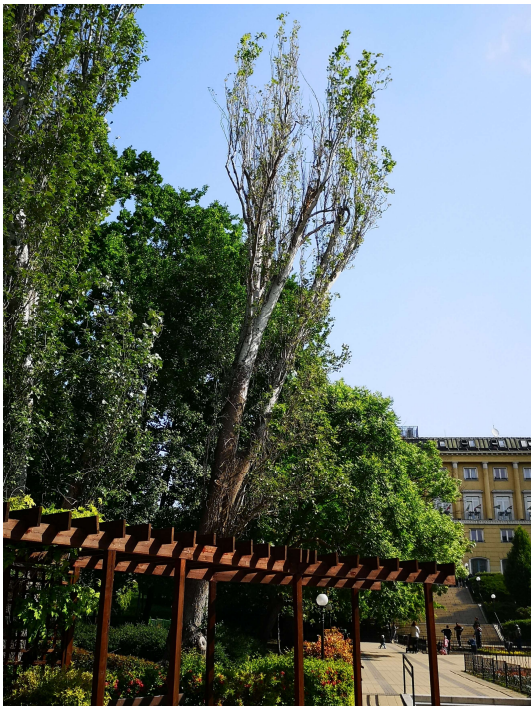
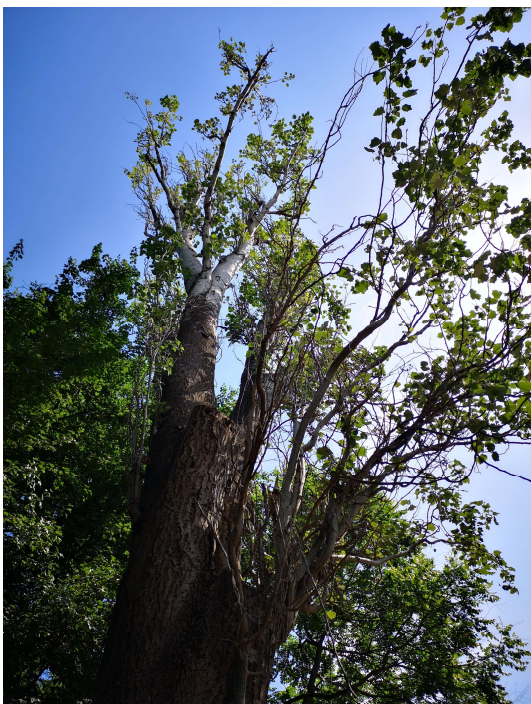
| Kitérés mértéke a függőlegestől: | Jelentős |
| Kitérés iránya | Dél-Kelet |
| A gyökérzet terpeszes, és nagyrészt korhadt a húzott oldalon, benne rovarok kártétele is látható. | |
| A környező talaj tömörödött. A gyökérnyak előrehaladottan károsodott. Nagy területen kéregelhalás, alatta korhadás és odvasodás alakult ki, benne rovar és gomba kártétele is látható. | |
| A törzs dőlt, benne teljes hosszában ághelyről induló kiterjedt gesztkorhadás és odvasodás alakult ki. Kiterjedt kéregelhalás, gomba és rovar kártétele látható. | |
| A koronaalap előrehaladottan károsodott, törésveszélyes. | |
| A korona korábban erősen csonkolt, a visszavágásoknál korhadások láthatóak. A vágásokon ághelyeken bekorhadások, száraz ágak és ágcsomók. Vágás hasadt, törésveszélyes. Rovar és gomba kártétele látható. | |
| A fa vitalitása, megújuló képessége nagyon gyenge, a mért magasságban törésveszélyes, de a gyökérzet és a korona is előrehaladottan károsodott. Nem tartható meg biztonsággal, állapota kezelésekkal nem javítható. | |

| Kivágás | |

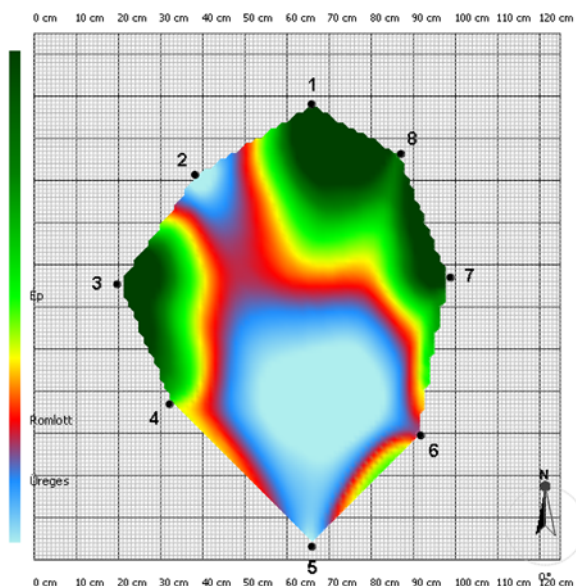
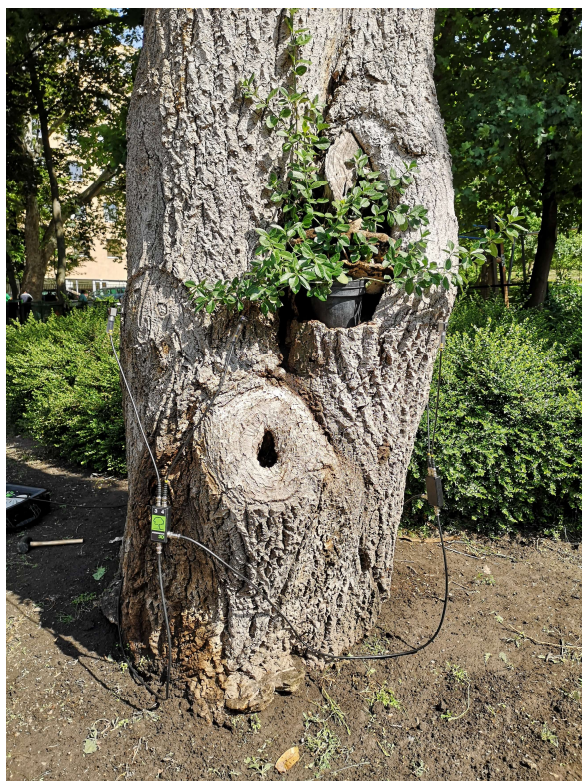
**Műszeres vizsgálat és statikai értékelés egy rétegen:**

A korhadt terület aránya:

**61%****Biztonsági faktor  
érték 26m/s  
szélsebesség  
esetén:****132%****Mérsékelt kockázat**
