Helység: Budapest II. Ker.  
 Terület: Mechwart liget  
 Fa kódja: Déli fa  
 Faj - latin: Populus alba  
 Magyar név: fehér nyár  
 Fa magassága: 24,5 m  
 Alsó koronaszint: 3,5 m  
 Törzs magassága: 2,5 m  
 Törzs átmérő 1m-en: 120 cm  
 Törzskerület 1m -en: 376,8 cm  
 Korona átmérője: 8 m

**A favizsgálat eredménye:**

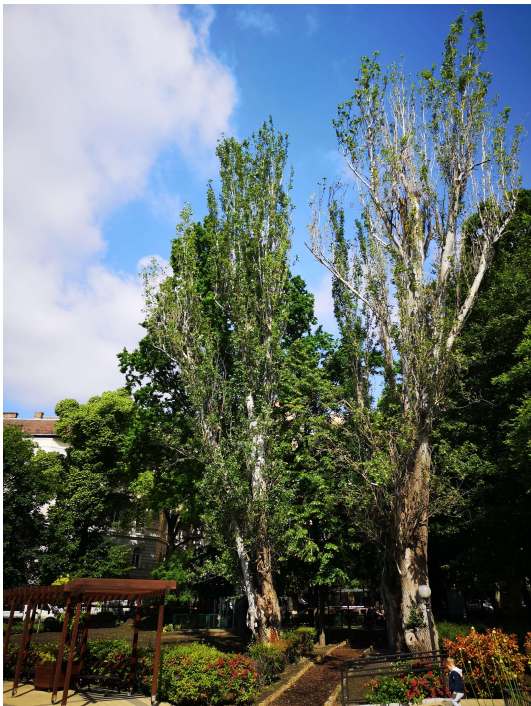
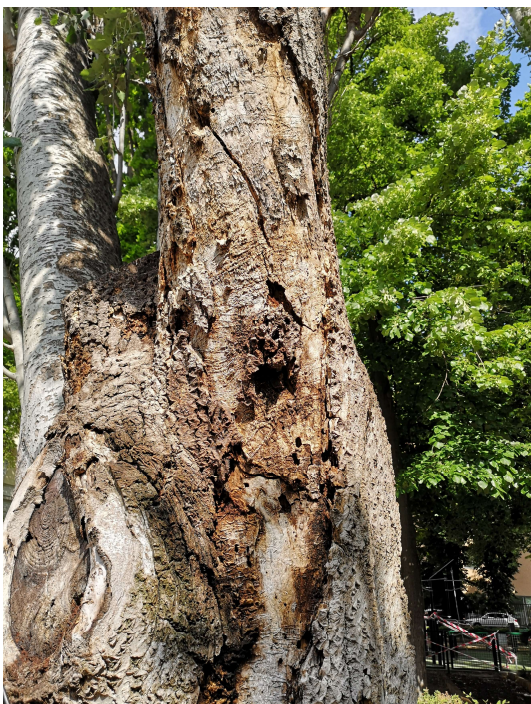
| A fa statikai állapota | |
|---|---|
| A gyökérzet terpeszes, és nagyrészt korhadt a húzott oldalon, benne rovarok kártétele is látható. | |
| A környező talaj tömörödött. A gyökérnyak előrehaladottan károsodott. Nagyrészt korhadt és odvas, benne rovar kártétele is látható. | |
| A törzs dőlt, benne teljes hosszában kiterjedt gesztkorhadás és odvasodás alakult ki. Gomba és rovar kártétele látható. | |
| A koronaalap terhelt, az ágvillaiban bekorhadó és odvasodó vízszák alakult ki. | |
| A korona korábban erősen csonkolt, a visszavágásoknál korhadások láthatóak. A vágásokon ághelyeken bekorhadások, száraz ágak és ágcsontok. Vágág hasadt, törésveszélyes. Rovar és gomba kártétele látható. | |
| A fa a mért magasságban törésveszélyes, de a gyökérzet és a korona is előrehaladottan károsodott. Nem tartható meg biztonsággal, állapota kezelése nem javítható. | |

| A fa statikai állapota | |
|---|---|
| Kivágás | |

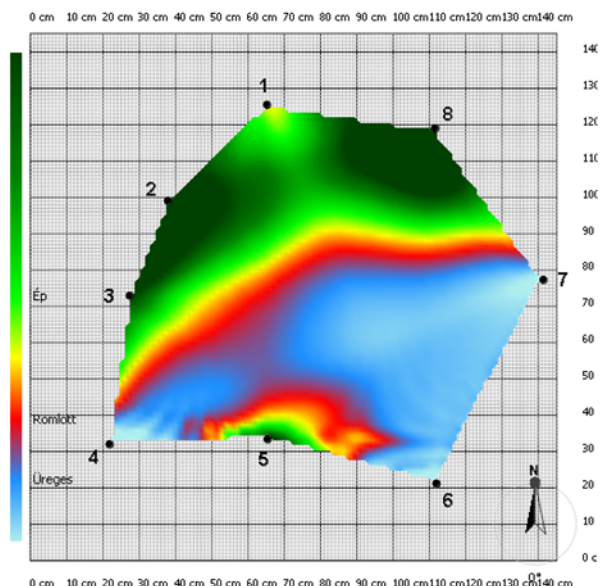
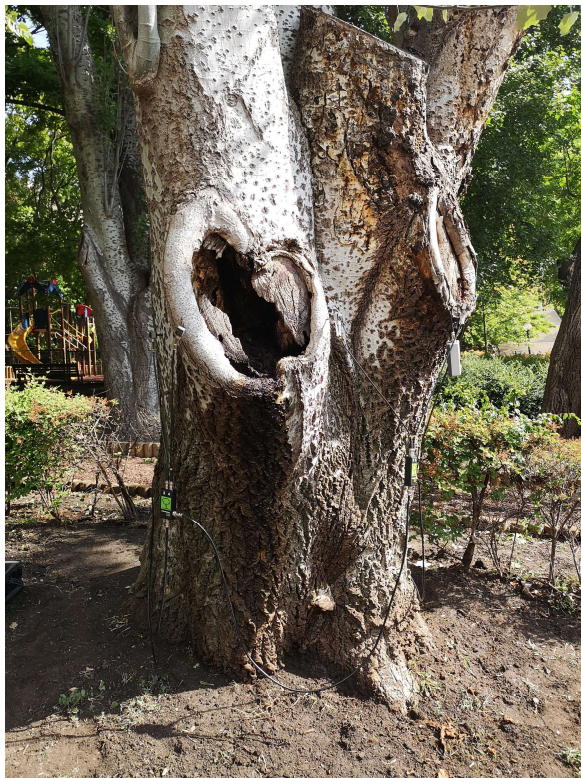
A korhadt terület aránya:

**61%**Biztonsági faktor  
érték 26m/s  
szélsebesség  
esetén:**131%****Mérsékelt kockázat**
