Budapest II. Kerületi Polgármesteri  
Hivatal  
1027 Budapest  
Frankel Leó út 5.

Budapest II. Ker. Bimbó út Pajzs utcai lépcsőtől Keletre eső fásult terület helyszíni  
szemléje

Ez a helyszíni szemle Budapest II. Kerület Polgármesteri Hivatal (1027 Budapest, Frankel Leó út 5.) megrendelése alapján készült Budapest II. Kerület Bimbó út Pajzs utcai lépcsőtől Keletre eső fásult közterület növényzetéről.

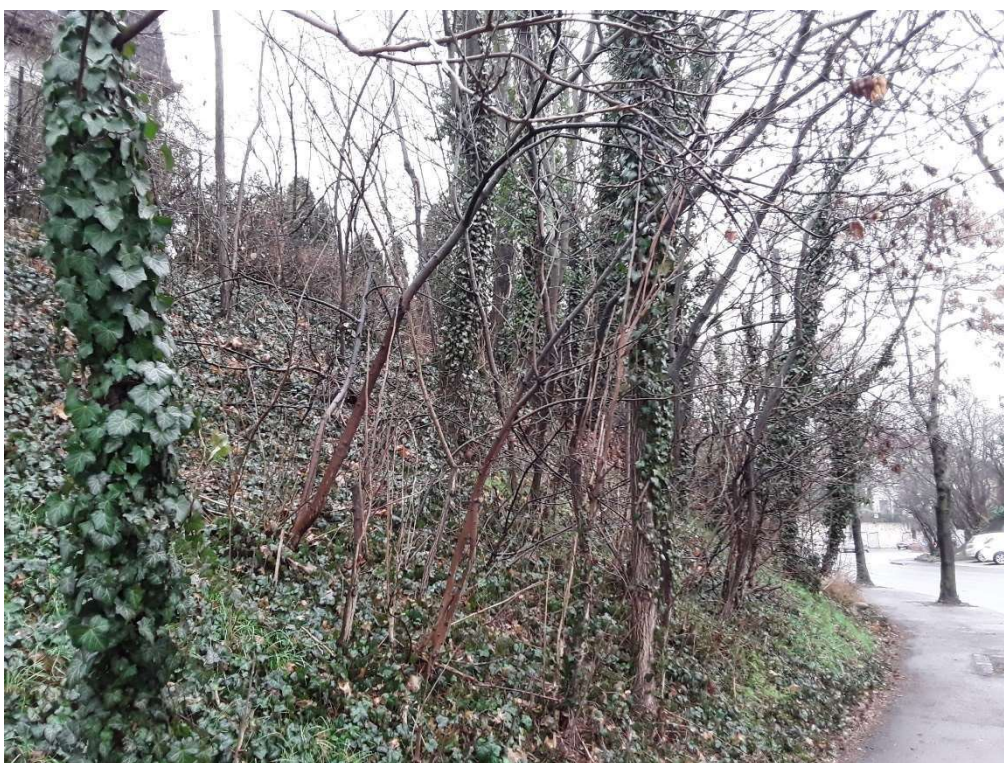
1. ábra Pajzs utcai lépcsőtől Keletre eső rézsús terület

A megvizsgált terület 10-12m széles, Keleti irányban kb. 40m hosszan követi a Bimbó út vonalát, Déli irányban lejtős rézsú.

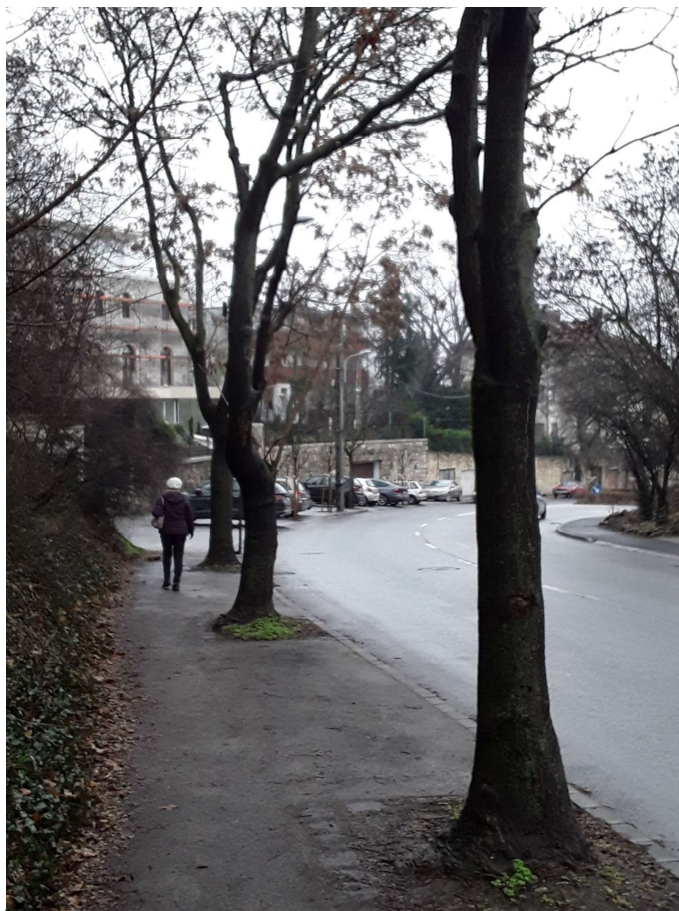
Legnagyobb egyedszámban mirigyes bálványfák – *Ailanthus altissima* – találhatóak a területen, mely faj Magyarországon nemkívánatos, tájidegen invazív. E faj agresszív terjedésével elnyomja a hazai honos fafajokat. Terjedése a nagy számban szórt magról és gyökérsarjakkal is gyors. A gondozatlan területeken a mirigyes bálványfa napjainkban pionír, az elsőként megjelenő fás szárú növények közé tartozik. Vizsgált területen a cserjeszintben a fiatal magonctól a lombkorona szintig a kifejlett és termőkorú egyedig minden méretben megtalálható.

2. ábra Útsorfának ültetett mirigyes bálványfák

- mirigyes bálványfák minden korú egyedének eltávolítása;
- megmaradó fák alakító metszése, szükséges mértékű gallyazása; -  
légvezeték és közvilágítás környezetében úrszelvénygallyazás; - a  
cserjék visszavágása, metszése.

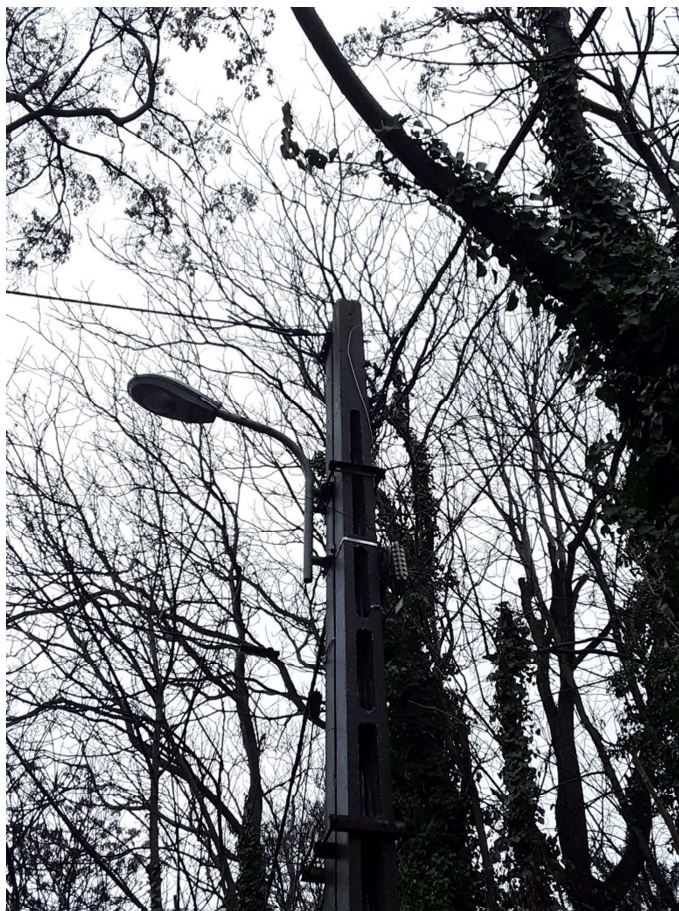
3. ábra Közműoszlop, közvilágítás és légvezeték a koronában

A felmért területen közműoszlopokon hosszanti irányban burkolt légvezeték húzódik a fák között. A légvezeték és a közvilágítást a gondozatlan, elvadult fák veszélyeztetik. Szükséges a megfelelő védőtávolság kialakítása gallyazással.
