## Budapest II. Ker. Batyu utcai közterületi fák állapotának helyszíni szemléje

Ez a helyszíni szemle Budapest II. Kerület Polgármesteri Hivatal (1027 Budapest, Frankel Leó út 5.) megrendelése alapján készült Budapest II. Kerület Batyu utca Nagybányai u. – Csalán u. közötti szakaszán, rézsús területen található közterületi fákról.

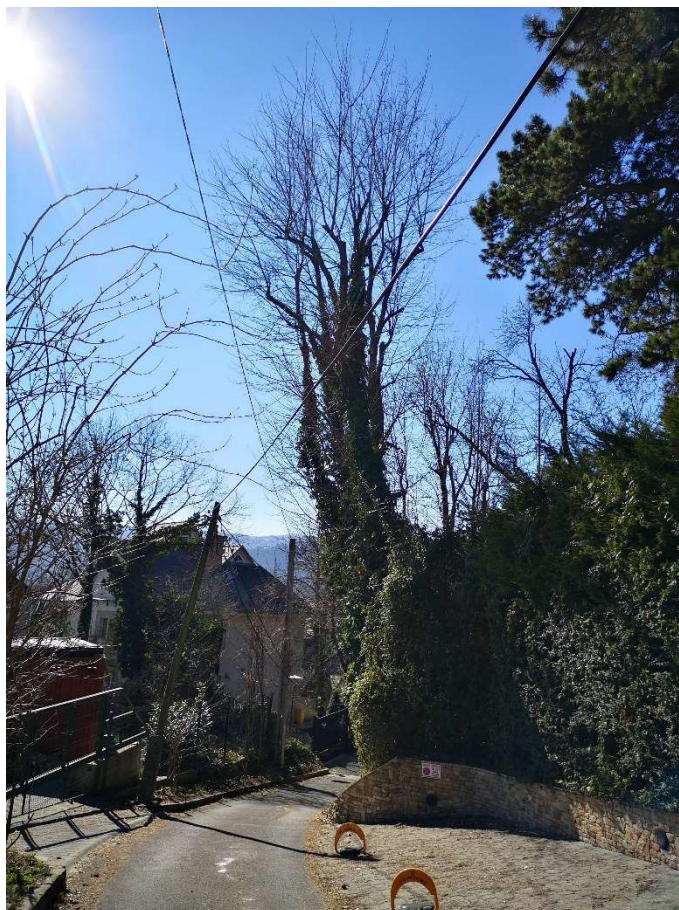
*1. ábra Batyu utcai fák*

A Batyu utcában a Nagybányai utcától lefelé haladva az úttest jobb oldalán húzódó alacsony, de meredek rézsűben 13db fa helyezkedik el. Ebből 11db fehér akác – Robinia pseudoacacia, 1 db korai juhar - Acer platanoides és 1db hegyi juhar – Acer pseudoplatanus fajú. A fák magassága 16-18m. A bejárás során látható volt, hogy a fák korábban, néhány éve vissza lettek vágva. A visszavágásoknál erős hajtásképzés indult, de mivel viszonylag kis átmérőjű sebfelületek keletkeztek, így jelentős mértékű visszakorhadás nem alakult ki egyik fa koronájában sem. A fák koronája, így a szélterhelésnek kitett vitorlafelülete kicsi. Ágtörések esélye jelenleg és az elkövetkező 2-3 évben kizárható.

A fák többsége borostyánnal benőtt, mely felesleges plusz terhelést jelent a fáknek. A szabad talajfelszínű rézsű alsó oldalon aszfalt burkolattal fedett, felső fele stabil gyepes terület. A rézsű talajának mozgására, omlására és a fák mozgására utaló jelek nem láthatóak, a fák stabilak jelenlegi helyzetükben.

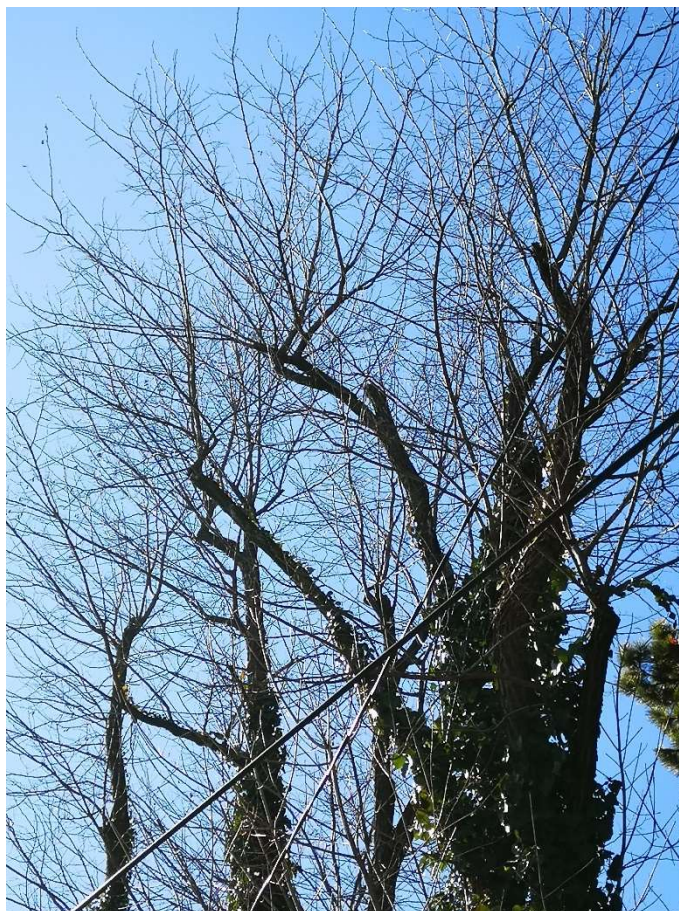
*2. ábra Korábban metszett korona erős hajtásképzéssel*

A fák csonkolása jelenlegi állapotuk szerint nem indokolt, szakmailag nem elfogadható eljárás és hosszú távon nem jelent megfelelő megoldást a fák biztonságossá tételére. A nagy felületeken keletkező sebzések önmagukban is a fa pusztulását okozhatják, illetve a keletkező mély bekorhadások következtében ágak leszakadása, a fa összeomlása következhet be veszélyhelyzetet teremtve.

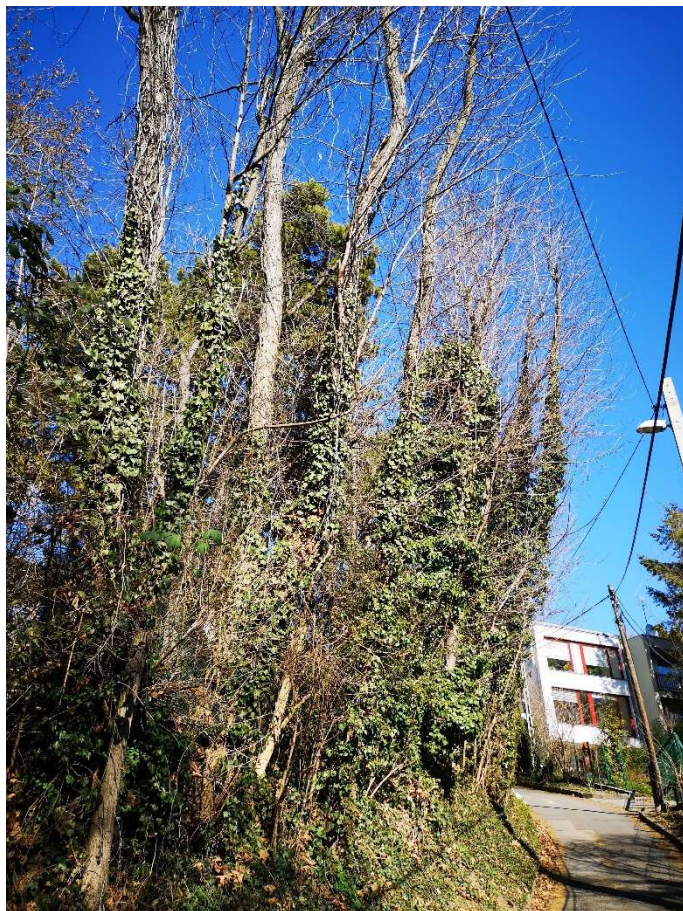
*3. ábra Jelentős borostyánterhelés a fákon*

- Borostyán eltávolítása a fákról;
- Fentről számolva a 4. fehér akác – Robinia pseudoacacia – eltávolítása, mert törzsén a talajtól kb. 3m magasságig kéreghiány és kezdődő korhadás látható. Ezen az oldalon a gyökérzet is károsodott.
- Fák állapotának rendszeres, évenkénti ellenőrzése.
