Kertész-mérnök, Favizsgáló szakmérnök

Roném Kert Kft. 2613 Rád Vay Ádám u. 2.

Helység: Budapest II. Ker.  
Terület: Orló u. 8. bal  
Fa kódja: -  
Fafaj - latin: Acer sacharinum  
Magyar név: ezüstjuhar  
Fa magassága: 7 m  
Törzs magassága: 2,8 m  
Törzs átmérő 1m-en: 42,5 cm  
Törzskerület 1m -en: 133,45 cm  
Korona átmérője: 3 m  
Vizsgálat ideje: 2019. október 22.

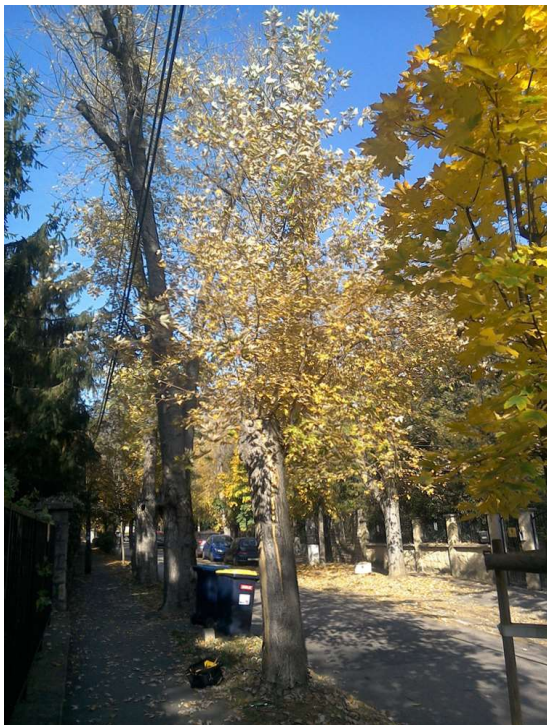
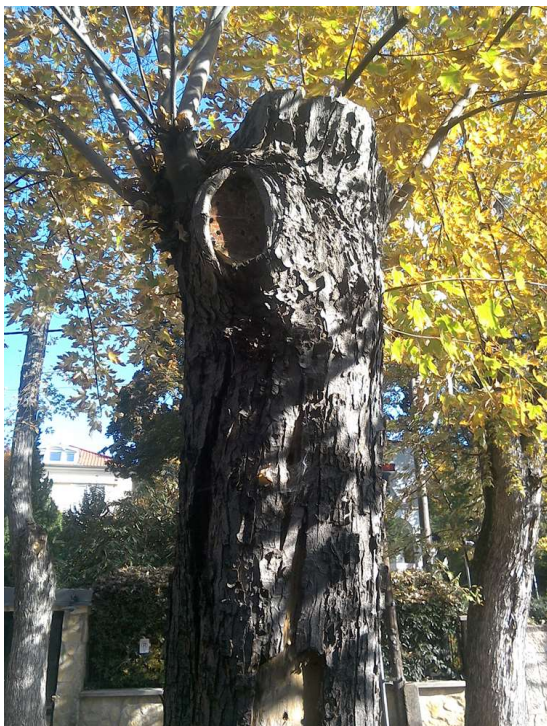
| A környezeti feltételek rosszak a fa számára, a környező talaj aszfalttal fedett, téli szózással terhelt, a fahely 1m széles zóldsáv. A gyökérnyakon kiterjedt korhadások és odvasodás, a gyökérzet korhad, rovar kártétele látható. | |
| A törzs előrehaladottan károsodott, korhadások, kéregleválások és rovar kártétele látható. A kéreg kb 60%-ban elhalt, gomba termőtest látható. | |
| A koronaalapnál csonkolás történt, a vágás helyén a fa erősen visszakorhad. Rovar károsítása és gomba termőtest látható. A lombzat mindössze néhány ágból áll. | |
| Sürgősen lecserélendő az állapota vagy károkozás veszélye miatt (károkozás csak a fa kivágásával kerülhető el) | |
| A vizsgált magasságban a fa nem törésveszélyes, de a kapott érték a csonkolt korona miatt nem ad megfelelő képet a fa valódi állapotáról. | |

| Kivágás | |

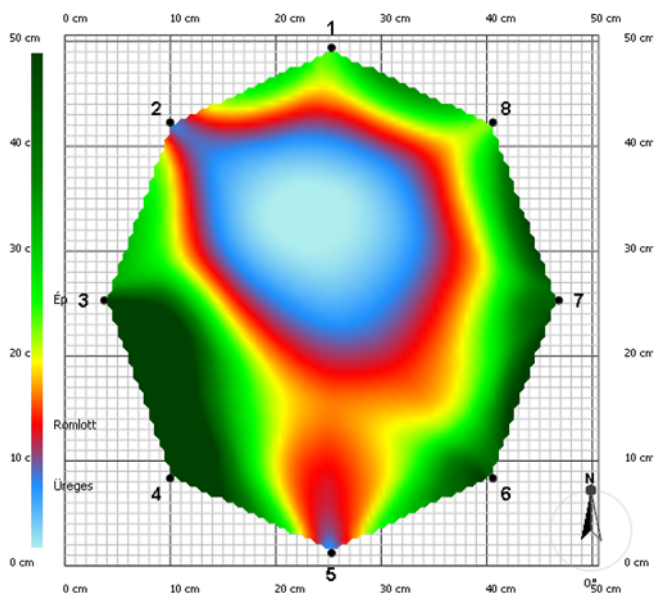
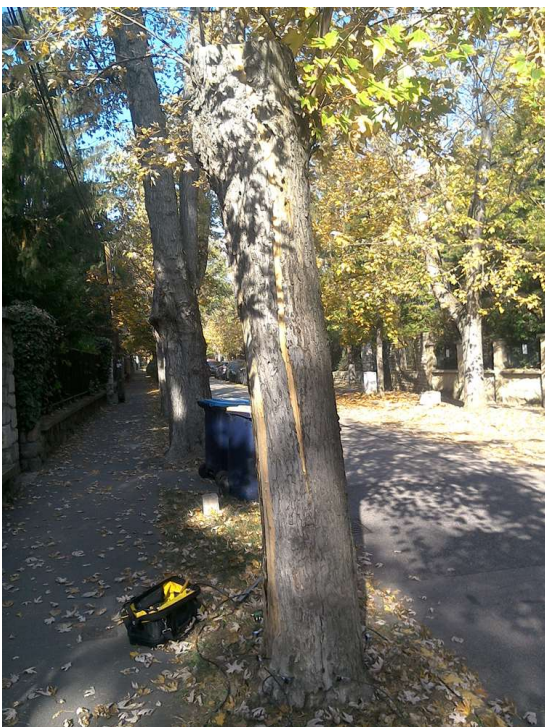
Réteg magassága 10 cm  
Érzékelők száma 8 db  
Pozíció séma ellipszis  
Átmérő 1 51 cm  
Átmérő 2 46 cm  
Törzskerület 156 cm

56%

1314%

Alacsony kockázat
