Kertész-mérnök, Favizsgáló szakmérnök

Helység: Budapest II. Ker.  
Terület: Órló u. 8 jobb  
Fa kódja: -  
Fafaj - latin: Acer sacharinum  
Magyar név: ezüstjuhar  
Fa magassága: 7 m  
Törzs magassága: 2,5 m  
Törzs átmérő 1m-en: 67 cm  
Törzskerület 1m -en: 210,38 cm  
Korona átmérője: 4,5 m  
Vizsgálat ideje: 2019. október 22.

## Diagnózis:

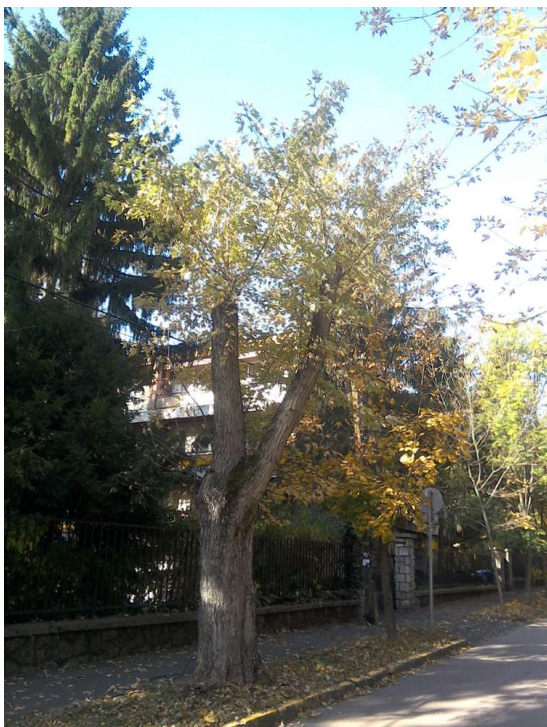
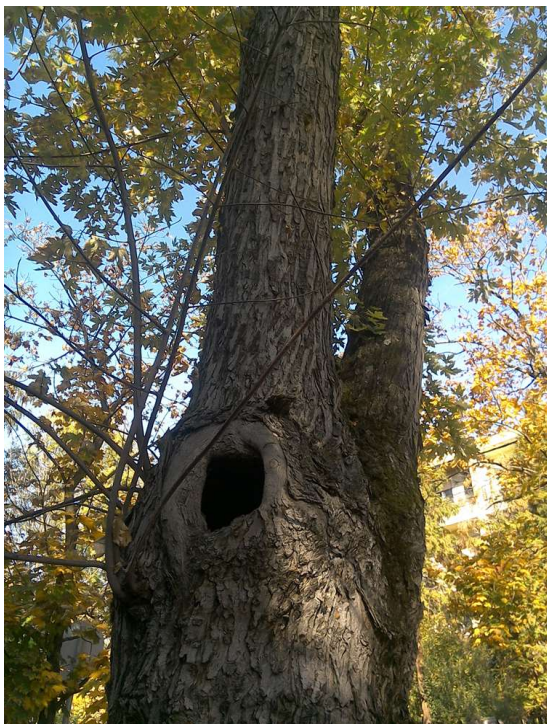
| A fa statikai állapota | |
|---|---|
| A környezeti feltételek rosszak a fa számára, a környező talaj aszfalttal fedett, téli szózással terhelt, a fahely 1m széles zöldsáv. A gyökérnyakon kiterjedt korhadások és odvasodás, a gyökérzet terpeszes, nagyobb részben korhadt, rovar kártétele és gomba termőtest látható. | |
| A törzs előrehaladottan károsodott, korhadások, kéregleválások láthatóak, benne odvasodás és gesztkorhadás. Rovar károsítása látható. | |
| A terhelt koronaalap súlyosan károsodott, az ágvillaiban vízcsák alakult ki, előrehaladottan korhadt és odvas. A korona csonkolt, a visszavágásoknál erős korhadás indult meg. A koronában száraz ágak. | |
| Sürgősen lecserélendő az állapota vagy károkozás veszélye miatt (károkozás csak a fa kivágásával kerülhető el) | |

| Kezelési javaslat: | |
|---|---|
| Kivágás | |

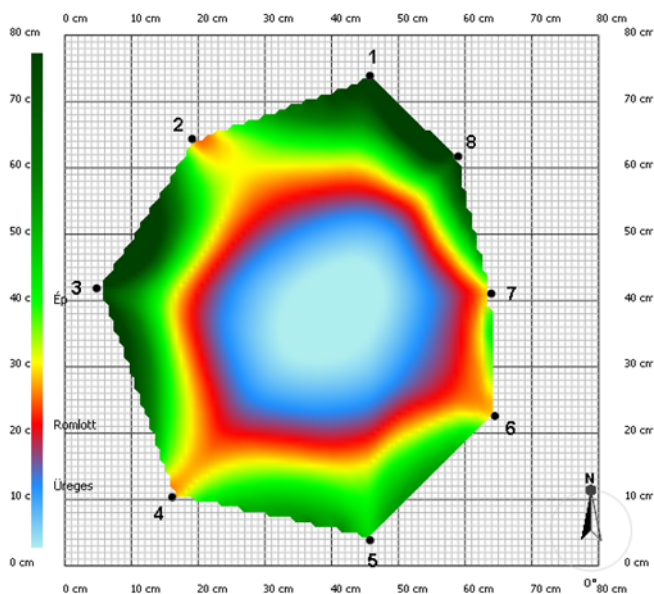
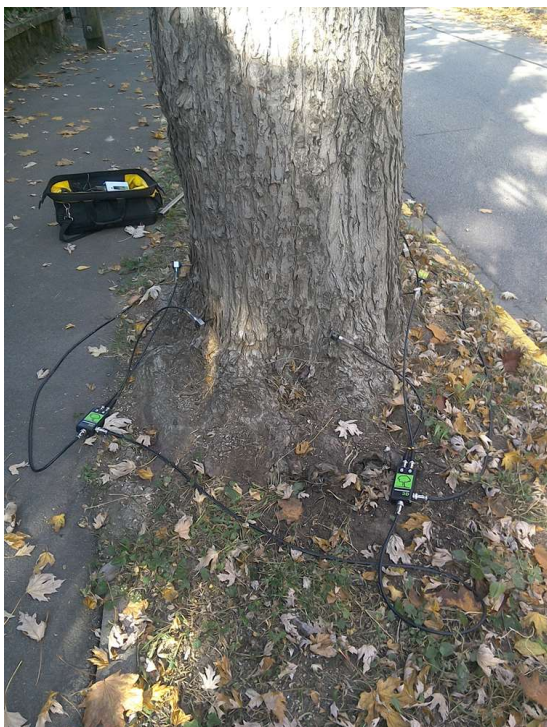
| A fa statikai állapota | |
|---|---|
| A vizsgált magasságban a fa nem törésveszélyes, de a kapott érték a csonkolt korona miatt nem ad megfelelő képet a fa valódi állapotáról. | |

Réteg magassága 20 cm  
Érzékelők száma 8 db  
Pozíció séma irreguláris  
Átmérő 1 74 cm  
Átmérő 2 60 cm  
Törzskerület - cm

A korhadt terület aránya:

59%

Biztonsági faktor érték:

2697%

Alacsony kockázat
