## Favizsgálati adatlap

Helység: Budapest II. Ker.

Terület: Bécsi út 11.

Magyar név: bugás csörgőfa

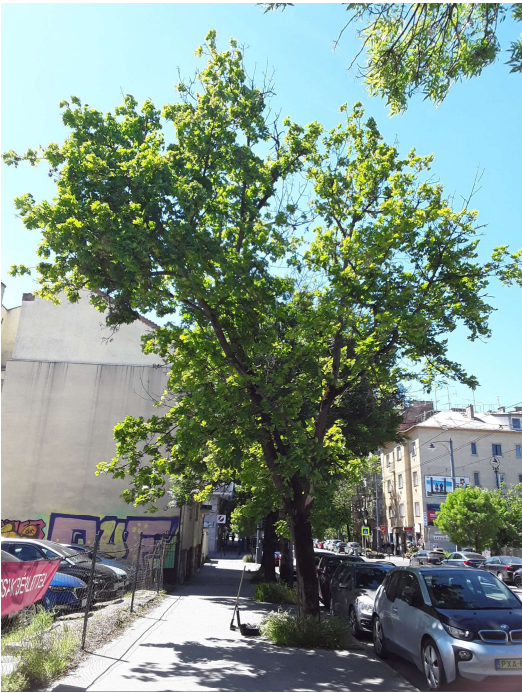
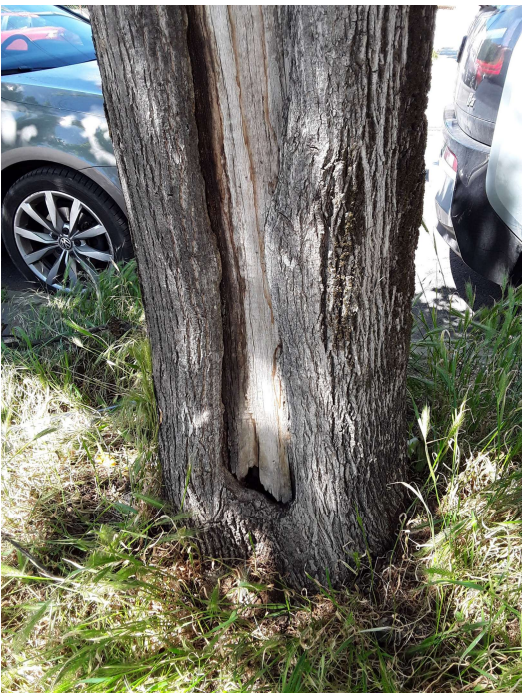
A gyökérzónában a talaj tömörödött, részben burkolattal fedett, időszakosan téli sózással terhelt. A fahely kb. 1,5x1,2m.

| A fa statikai állapota | |
|---|---|
| Kitérés mértéke a függőlegestől: | Jelentős |
| A gyökérzet erősen gátolt fejlődésű, súlyosan károsodott. Nagyrészen korhadtnak és odvasnak. | |
| A gyökérszálak súlyosan károsodottak, kiterjedt gesztkorhadás és odvasodás alakult ki. Rovarak kártétele látható. Törésveszélyes. | |
| A törzs ferde növekedésű, súlyosan károsodott, teljes hosszában kiterjedt gesztkorhadás és odvasodás alakult ki. Törésveszélyes. | |
| A koronaalap súlyosan károsodott, gesztkorhadás és odvasodás alakult ki. | |
| A korona külpontos, károsodott, a vágásokon korhadások és bekorhadó ághelyek, valamint száraz ágak láthatóak. | |

| <b>A fa egészségi állapota és életképessége:</b> | <b>1</b> |

| Kezelési javaslat: |
|---|
| Műszeres vizsgálatot rovarok jelenléte miatt nem lehetett elvégezni. A gyökérzet és a gyökérszálak súlyosan károsodottak, nagyrészen korhadtnak és odvasnak. |

| Kezelési javaslat: |
|---|
| <b>Kivágás</b> |
