Favizsgálati adatlap

Helység: Budapest II. Ker.
Terület: Huba vezér u. 42.
bal

Fafaj - latin: Robinia pseudoacacia
Magyar név: fehér akác

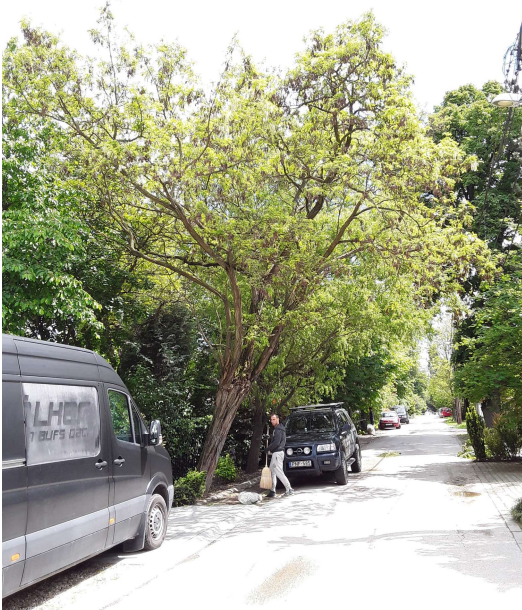
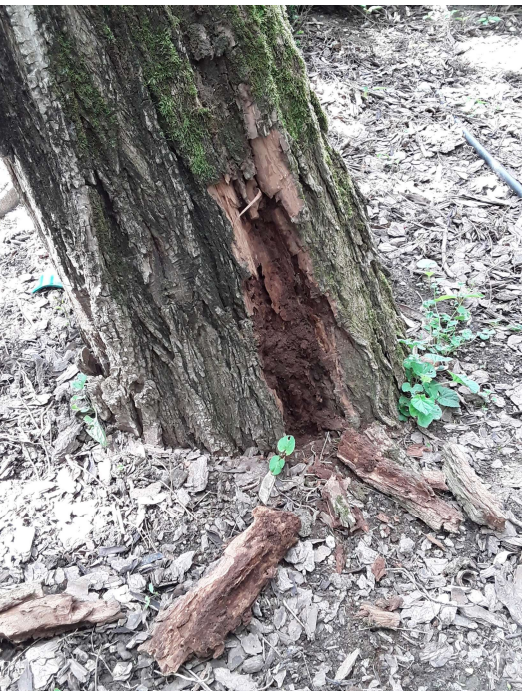
A fa statikai állapota	
Kitérés mértéke a függőlegestől:	Veszélyes
Kitérés iránya	Dél
Súlyponteltolódás mértéke:	2 m
GYÖKÉRZET leírása	
A gyökérszónában súlyosan károsodott, gátolt fejlődésű, a húzott oldalon kiterjedt korhadás alakult ki. A fa megdőlt.	
GYÖKÉRZET és GYÖKÉRNYAK állapota, Radó EU-s értékszám:	1
A gyökérszónában erős, legalább 50%-os károsodása, nagyon rossz feltételekkel rendelkező termőhelyen	
A gyökérszónában kiterjedt korhadás alakult ki a húzott oldalon. Rovarak kártétele látható.	
TÖRZS állapota, Radó EU-s favizsgálati értékszám:	1
A törzs előrehaladottan károsodott, korhadt vagy elhalt. Statikai vagy tápanyagszállítási funkcióját nem képes ellátni	
A törzs megdőlt, rajta hosszanti irányú repedés, kiterjedt korhadások és kéregleválás alakultak ki. Törésveszélyes.	
KORONAALAP jellemzése:	
A koronaalapot terhelt, az ágvilágban bekorhadó vízszák alakult ki, hasadásveszélyes.	
KORONA állapota, Radó EU-s favizsgálati értékszám:	3

Jelentős lombvesztés, 26-50% között	
A korona féloldalas és külpontos, korábban csonkolt. A vázágakon kiterjedt korhadások alakultak ki, száraz ágak láthatóak.	
Epifiton növény a fán:	
Veszélyeztetés	úttest, gyalogos forgalom, épületek
A fa egészségi állapota és életképessége:	1
Sürgősen lecsereendő az állapota vagy károsodás veszélye miatt (károsodás csak a fa kivágásával kerülhető el)	
A fa általános állapotmutatója:	0,0%
Kezelési javaslat:	
Kivágás	
Megjegyzés:	
A megdőlt fa a visszavágás mellett sem tartható meg, dőlésveszélyes, mielőbbi beavatkozást igényel.
