## Favizsgálati adatlap

Helység: Budapest II. Ker.  
Terület: Marczibányi tér 4.  
Fa kódja: -  
Fafaj - latin: Ailanthus altissima  
Magyar név: mirigyes bálványfa  
Fa magassága: 12 m  
Alsó koronaszint: 5 m  
Törzs magassága: 3 m  
Törzs átmérő 1m-e: 48 cm  
Törzskerület 1m -er: 150,72 cm  
Korona átmérője: 6 m  
Az élőhely leírása:

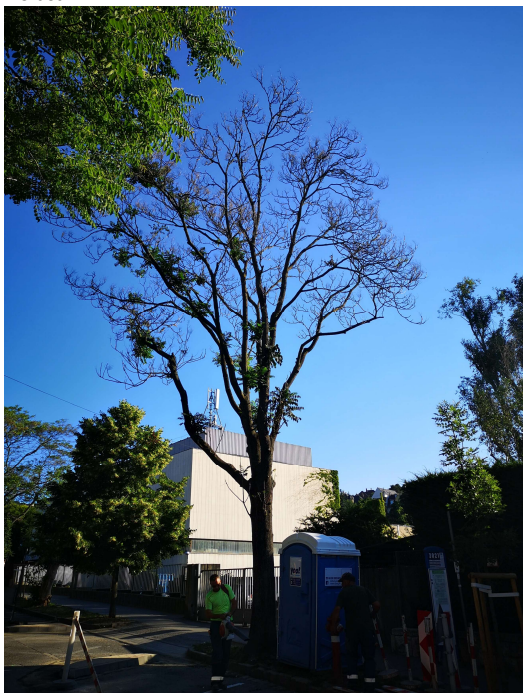
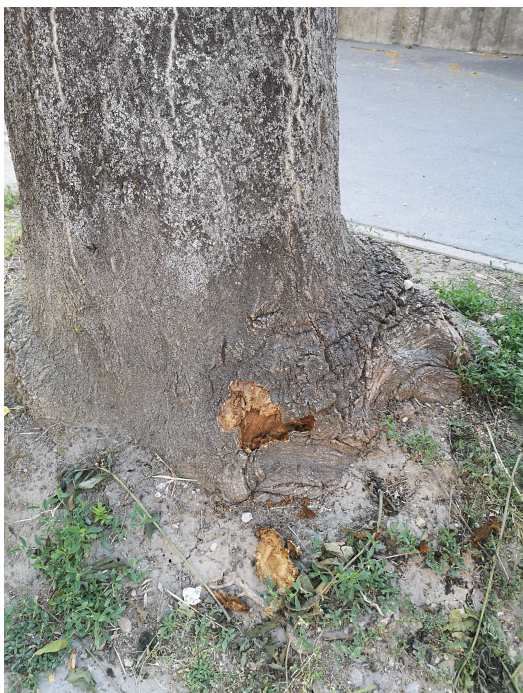
| A fa statikai állapota | |
|---|---|
| A gyökérzet erősen gátolt fejlődésű, gyökértorlódás alakult ki, súlyosan károsodott, nagyrészen elhalt, korhad. | |
| A gyökérnyak súlyosan károsodott, nagyrészen elhalt, kb. 70% kéregelhalás alakult ki, korhad. Ailanthusok Verticiliumos betegségével fertőzött. | |
| A törzsön kiterjedt kéregelhalás és leválás alakult Verticiliumos fertőzés következtében. | |
| A koronaalap károsodott, korhadások alakultak ki, Verticiliumos kéregelhalás | |
| A korona csaknem teljesen elhalt, szárad. | |

| Kezelési javaslat: | |
|---|--|
| A vizsgált fa Ailanthusok Verticiliumos betegségével fertőzött, csaknem teljesen elhalt. | |

| Kezelési javaslat: | |
|---|--|
| <b>Kivágás</b> | |
