## Favizsgálati adatlap

Helység: Budapest II. Ker.  
 Terület: Csopaki u. 12.  
 Fa kódja: -  
 Fafaj - latin: Tilia cordata  
 Magyar név: kislevelű hárs  
 Fa magassága: 15 m  
 Alsó koronaszint: 2 m  
 Törzs magassága: 3 m  
 Törzs átmérő 1m-e: 60 cm  
 Törzskerület 1m -er: 188,4 cm  
 Korona átmérője: 15 m  
 Az élőhely leírása:

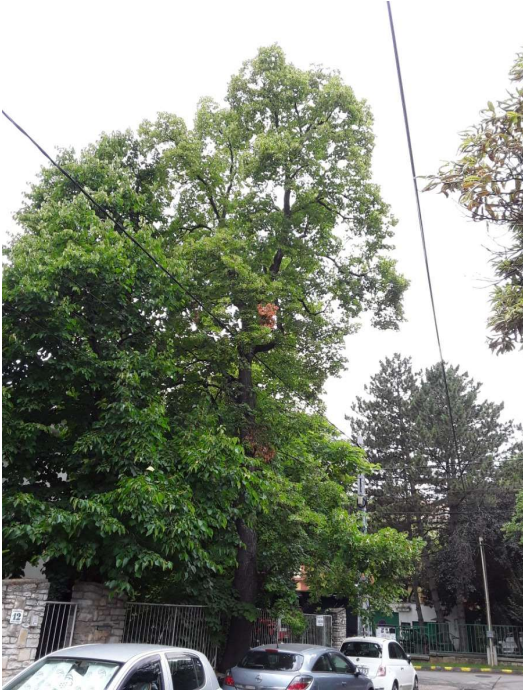
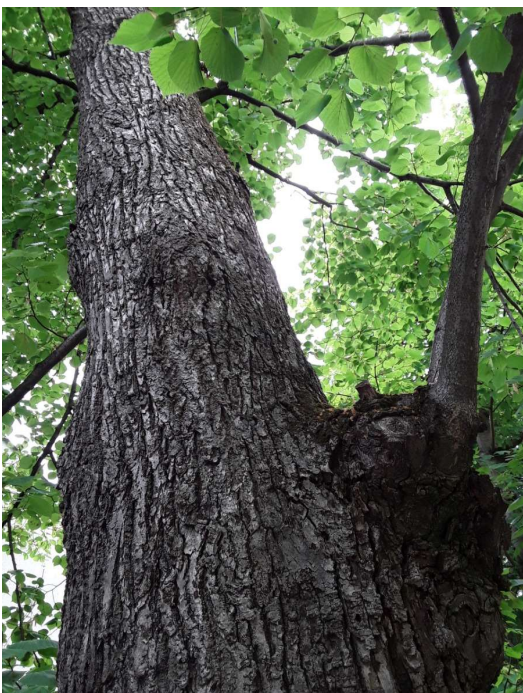
A gyökérzónában a talaj tömörödött, nagyrészen aszfalt burkolattal fedett, időszakosan téli sózással terhelt. Beszűkült élettér, a fa körül beton kerítés húzódik. A fahely 1x1m.

A fa statikai állapota	
Kitérés mértéke a függőlegestől:	Jelentős
Kitérés iránya	Kelet
Súlyponteltolódás mértéke:	3 m
A gyökérzet erősen gátolt fejlődésű, súlyosan károsodott. A gyökérzet nagyrészen elhalt és korhadt. A gyökérzet megemelte a közeli kerítést, a fa megdőlt, instabil.	
<b>GYÖKÉRZET és GYÖKÉRYIAK állapota, Radó EU-s értékszám:</b>	<b>1</b>
A gyökérzet erős, legalább 50%-os károsodása, nagyon rossz feltételekkel rendelkező termőhelyen	
A gyökéryiak súlyosan károsodott, kiterjedt gesztkorhadás és odvasodás alakult ki, a nyomott oldalon hosszanti irányú repedés alakult ki, törésveszélyes.	
<b>TÖRZS állapota, Radó EU-s favizsgálati értékszám:</b>	<b>1</b>
A törzs előrehaladottan károsodott, korhadt vagy elhalt. Statikai vagy tápanyagszállítási funkcióját nem képes ellátni	
A törzs tlejs hosszában károsodott, enyhén megdőlt, alsó harmadában kiterjedt gesztkorhadás és odvasodás alakult ki, rovarok kártétele látható. Törésveszélyes.

<b>KORONAALAP jellemzése:</b>	
A koronaalapon ághelysebek és bekorhadások láthatóak.	
<b>KORONA állapota, Radó EU-s favizsgálati értékszám:</b>	<b>4</b>
A lombveszteség 11-25% közötti	
A sudáron bekorhadások, a vágágakon ághelysebek és korhadások alakultak ki.	
Epifiton növény a fán:	
Veszélyeztetés	gyalogos forgalom, építmények, légvezeték, úttest
<b>A fa egészségi állapota és életképessége:</b>	<b>1</b>
Sürgősen lecsereendő az állapota vagy károkozás veszélye miatt (károkozás csak a fa kivágásával kerülhető el)	
<b>A fa általános állapotmutatója:</b>	<b>0,0%</b>
<b>Kezelési javaslat:</b>	
<b>Kivágás</b>	
<b>Megjegyzés:</b>	
A vizsgált fa súlyosan károsodott, törés- és dőlésveszélyes, állapota kezelésekkkel nem javítható, kivágandó.

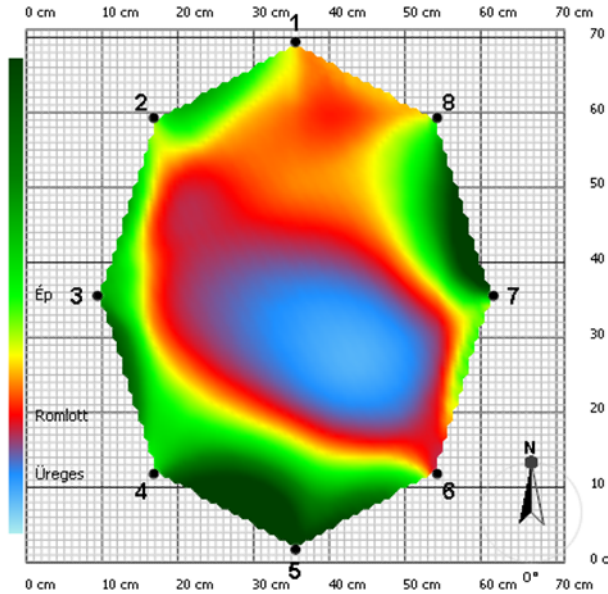
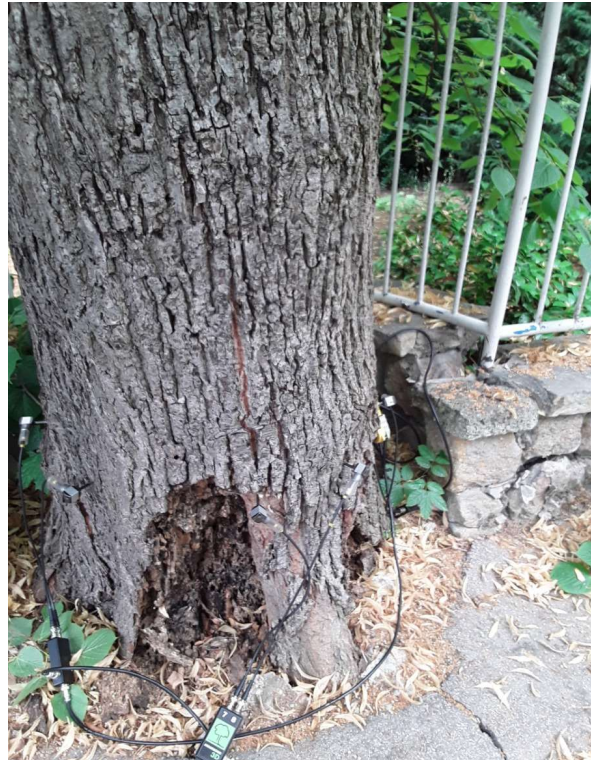
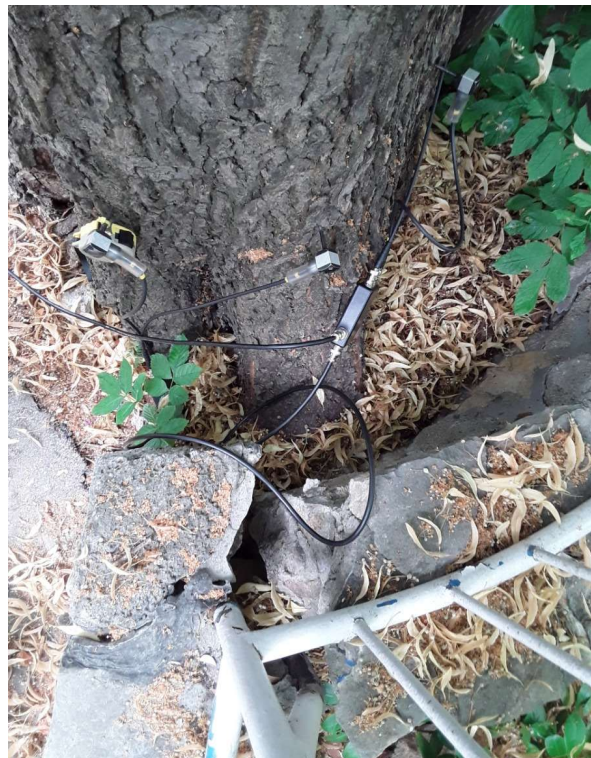
## Műszeres vizsgálat és statikai értékelés egy rétegen:

Réteg magassága 30 cm  
Érzékelők száma 8 db  
Pozíció séma ellipszis  
Átmérő 1 71 cm  
Átmérő 2 56 cm  
Törzskerület 205 cm

A korhadt terület aránya:

65%

Biztonsági faktor  
érték 26m/s  
szélesség  
esetén:

92%

**MAGAS KOCKÁZAT**
