## Favizsgálati adatlap

Helység: Budapest II. Ker.  
Terület: Homokóra u. 29.  
Fa kódja: jobb  
Fafaj - latin: Aesculus hippocastanum  
Magyar név: fehér vadgesztenye  
Fa magassága: 12 m  
Alsó koronaszint: 1,5 m  
Törzs magassága: 2,2 m  
Törzs átmérő 1m-e: 45 cm  
Törzskerület 1m -er: 141,3 cm  
Korona átmérője: 7 m  
Az élőhely leírása:  
A gyökérzónában a talaj erősen tömörödött, a fa kiemelt fahelyben helyezkedik el, közelében támfal és részsű húzódik.

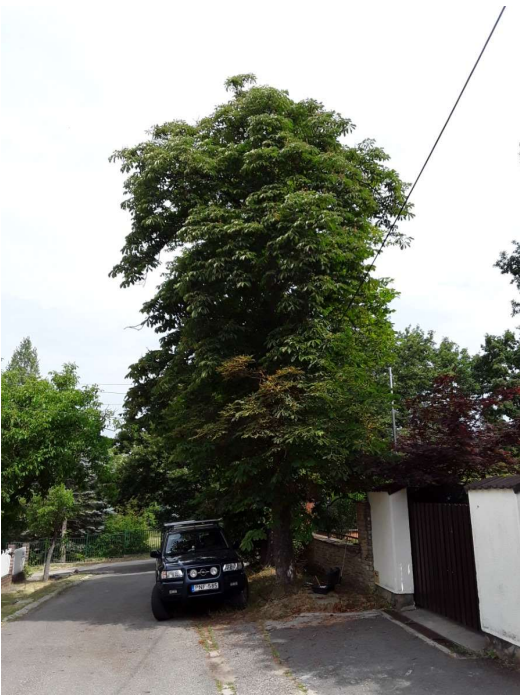
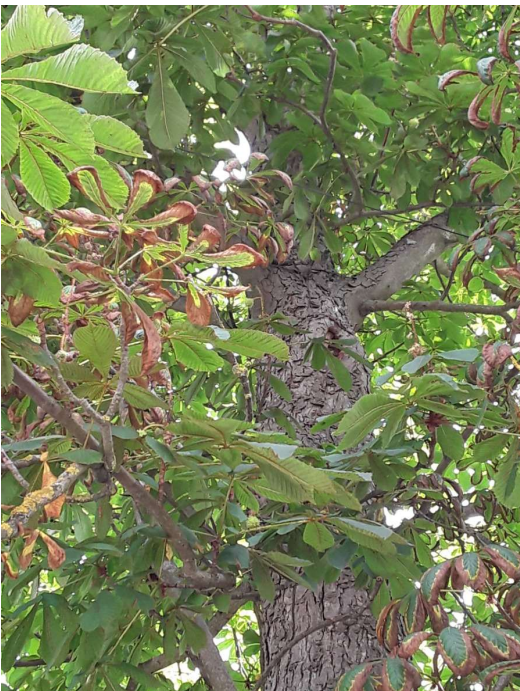
| A fa statikai állapota | |
|---|---|
| A gyökérzet gátolt fejlődésű, súlyosan károsodott. A gyökérzet nagyrészt elhalt, korhad. Dőlésveszélyes. | |
| A gyökérnyak súlyosan károsodott, kiterjedt gesztkorhadás és odvasodás alakult ki. Rovarak kártétele látható. | |
| A törzs teljes hosszában kiterjedt korhadás és nyitott odvasodás alakult ki. Rovarak kártétele látható, törésveszélyes. | |
| A koronaalap károsodott, korhadás és odvasodás alakult ki. | |
| A sudáron ághelyeken bekorhadások és odvasodások alakultak ki. | |

| Kezelési javaslat: | |
|---|--|
| A fa súlyosan leromlott állapottú. A gyökérzet és a törzs súlyos károsodása miatt a fa dőlés- és törésveszélyes, állapota kezelésekkel nem javítható, kivágandó. | |

| Kezelési javaslat: | |
|---|--|
| <b>Kivágás</b> | |

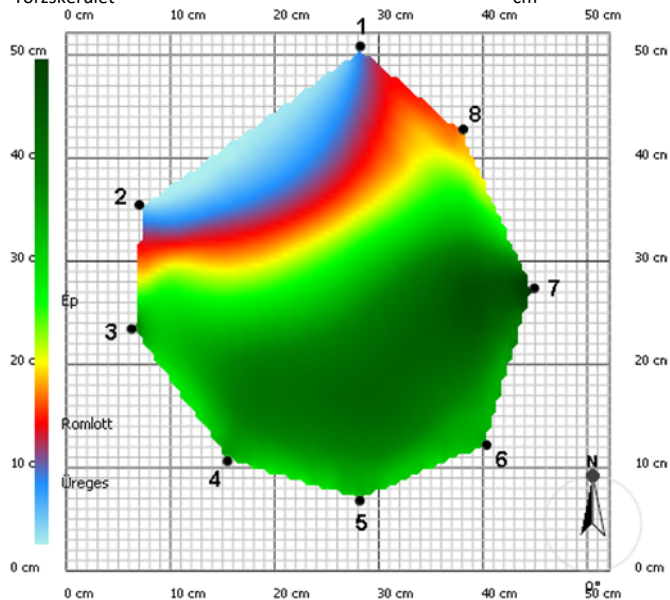
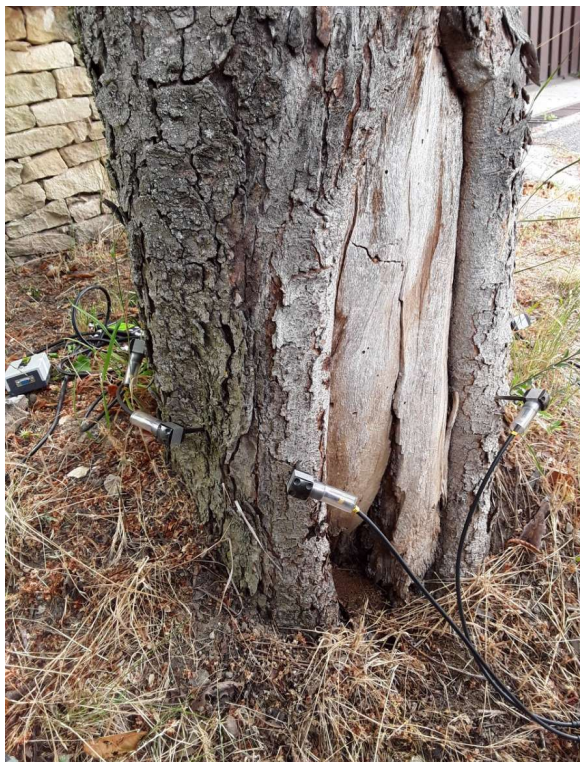
## Műszeres vizsgálat és statikai értékelés egy rétegen:

Réteg magassága 10 cm  
Érzékelők száma 8 db  
Pozíció séma irreguláris  
Átmérő 1 49 cm  
Átmérő 2 45 cm  
Törzskerület - cm

30%

72%

MAGAS KOCKÁZAT
