## Favizsgálati adatlap

Helység: Budapest II. Ker.  
Terület: Papkert  
Fa kódja: 2  
Faj - latin: Fraxinus excelsior  
Magyar név: magas kőris  
Fa magassága: 9 m  
Törzs koronaszint: 2 m  
Törzs magassága: 3 m  
Törzs átmérő 1m-e: 38 cm  
Törzskerület 1m -er: 119,32 cm  
Korona átmérője: 5 m  
Az élőhely leírása:  
A gyökérzónában a talaj erősen tömörödött, a fa kiemelt fahelyben helyezkedik el, közelében támfal és részsű húzódik.

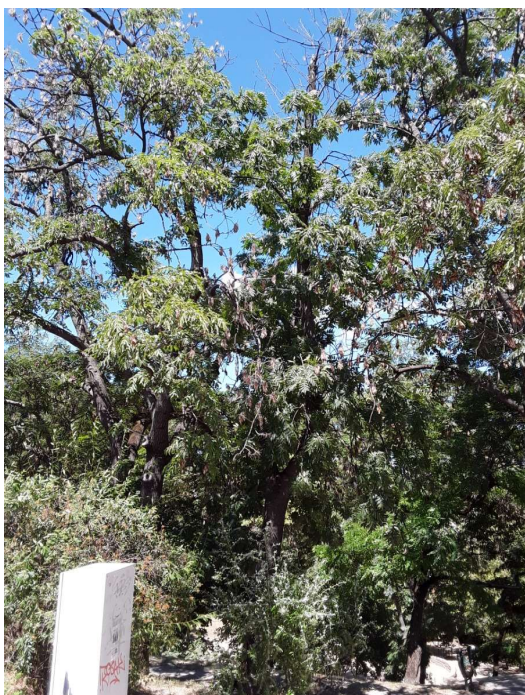
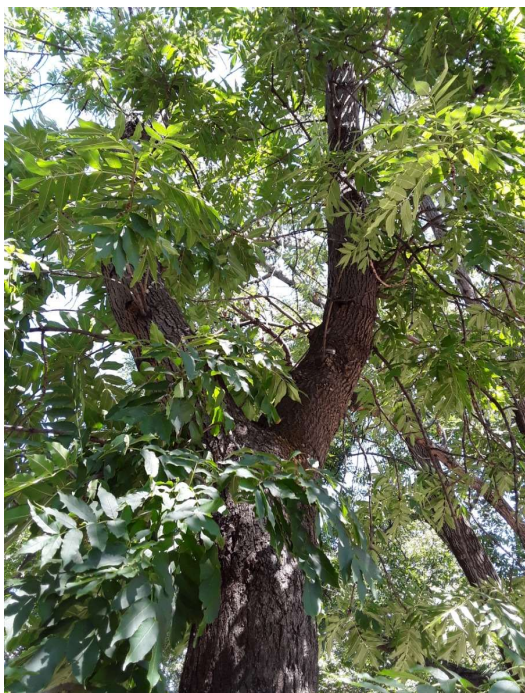
| A fa statikai állapota | |
|---|---|
| A gyökérzet erősen gátolt fejlődésű, súlyosan károsodott. A gyökérzet nagyrészt elhalt, korhad. Dőlésveszélyes. | |
| A gyökérnyak súlyosan károsodott, kiterjedt gesztkorhadás és odvasodás alakult ki. Rovarak kártétele látható. | |
| A törzs teljes hosszában kiterjedt korhadás és nyitott odvasodás alakult ki. Rovarak kártétele látható, törésveszélyes. | |
| A koronaalap terhelt, súlyosan károsodott, korhadás és odvasodás alakult ki. | |
| A korona leromlott állapotú, korábban csonkolt, a visszavágásnál a sudár elhalt, korhad. A koronában jelentős mennyiségű száraz ág látható. Törésveszélyes. | |

| Kezelési javaslat: | |
|---|--|
| A fa súlyosan leromlott állapottú. A gyökérzet és a törzs súlyos károsodása miatt a fa dőlés- és törésveszélyes, állapota kezelésekkel nem javítható, kivágandó. | |

| Kezelési javaslat: | |
|---|--|
| <b>Kivágás</b> | |

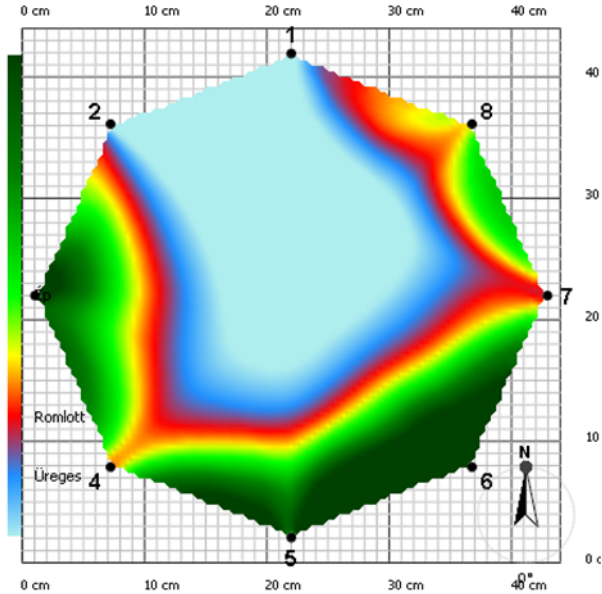
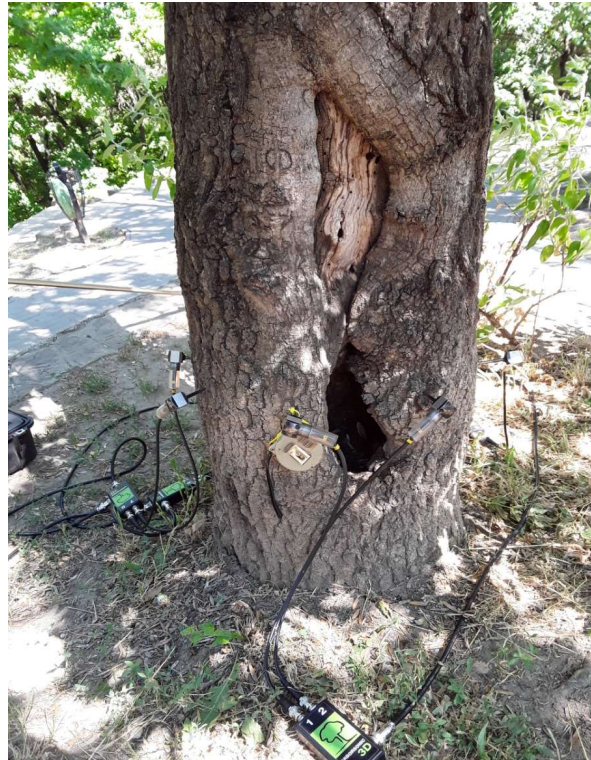
## Műszeres vizsgálat és statikai értékelés egy rétegen:

Réteg magassága 30 cm  
Érzékelők száma 8 db  
Pozíció séma ellipszis  
Átmérő 1 43 cm  
Átmérő 2 45 cm  
Törzskerület 141 cm

67%

**MAGAS KOCKÁZAT**
