## Favizsgálati adatlap

Helység: Budapest II. Ker.  
Terület: Pasaréti út 119.  
Fa kódja: -  
Faj - latin: Fraxinus americana  
Magyar név: fehér kőris  
Fa magassága: 7 m  
Alsó koronaszint: 5,5 m  
Törzs magassága: 4,5 m  
Törzs átmérő 1m-e: 17 cm  
Törzskerület 1m -er: 53,38 cm  
Korona átmérője: m  
Az élőhely leírása:  
A gyökérzónában a talaj erősen tömörödött, a fa kiemelt fahelyben helyezkedik el, közelében támfal és részsű húzódik.

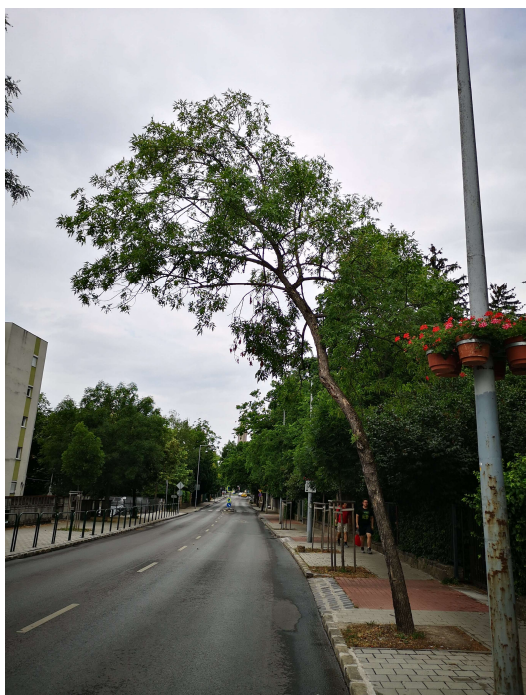
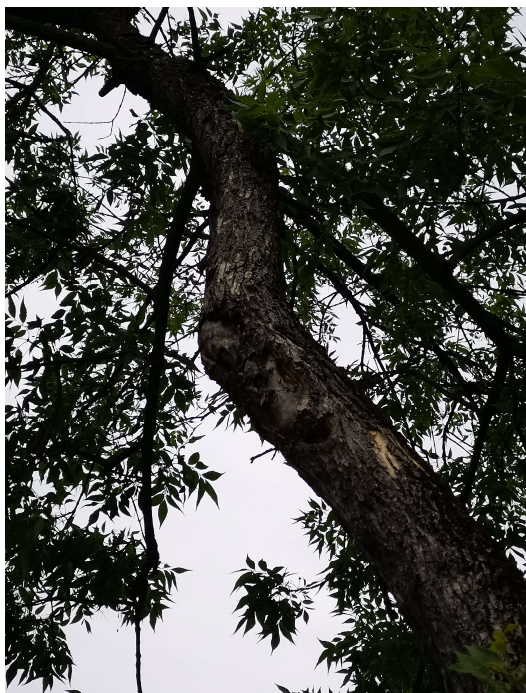
| A fa statikai állapota | |
|---|---|
| Kitérés mértéke a függőlegestől: | Jelentős |
| Kitérés iránya | Nyugat |
| Súlyponteltolódás mértéke: | 1,5 m |
| A gyökérzet gátolt fejlődésű, károsodott, a fa megdőlt. | |
| A gyökérzet erős, legalább 50%-os károsodása, nagyon rossz feltételekkel rendelkező termőhelyen | |
| A törzs erős károsodása, nagyfelületű sebek, mély korhadások | |
| A törzs megdőlt, rajta ághelysebek és mechanikai sérülések láthatóak. A sérülések a fatestet is eléri, korhadási folyamatok kezdődtek. | |
| A koronaalapon mechanikai kéregsérülések láthatóak. | |
| Jelentős lombvesztés, 26-50% között | |
| A korona erősen külpontos, úrszelvénybe lóg, a közlekedőket veszélyezteti. | |
| Sürgősen lecserélendő az állapota vagy károkozás veszélye miatt (károkozás csak a fa kivágásával kerülhető el) | |

| A fa statikai állapota | |
|---|---|
| <b>Kivágás, csere</b> | |
