| Fa azonosítója: | 0003983KK |

| Megrendelő: | FŐKERT NONPROFIT Zrt. |
| Helység: | Bp. II.ker. Elvis presley park |
| Vizsgálat időpontja: | 2021.06.08 |

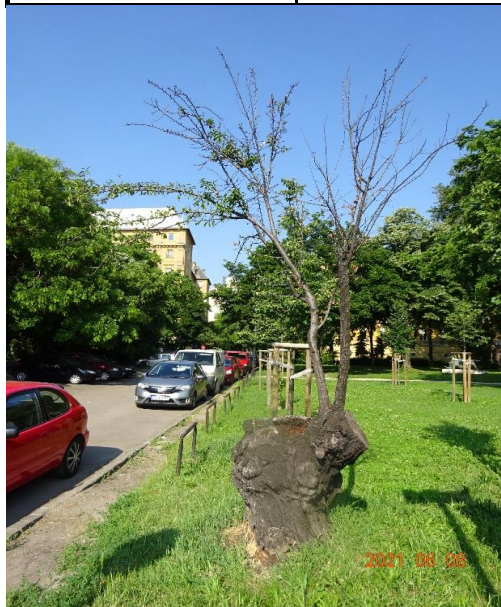
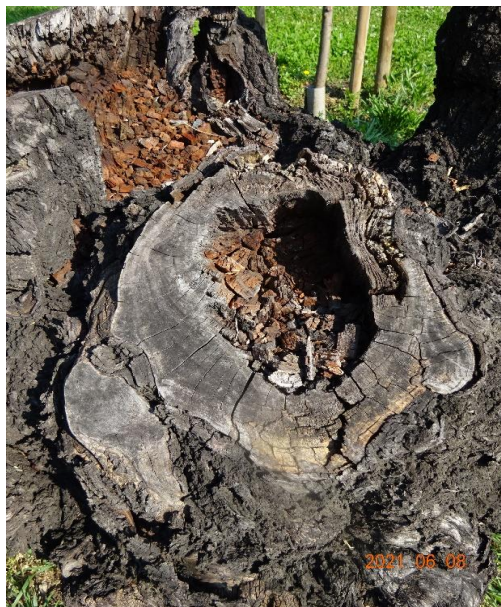
| A gyökérzet erős, legalább 50%-os károsodása, nagyon rossz feltételekkel rendelkező termőhelyen. | |

| A törzs előrehaladottan károsult, korhadt, odvas (statikai vagy tápanyagellátási funkcióját nem képes ellátni). | |

| A korona károsodása oly mértékű, hogy életteni funkcióját nem képes ellátni | |

| elszáradt | |

| A fa jelenlegi állapotában élet- és balesetveszélyes. |

| KIVÁGÁS |
