| Fa azonosítója: | 0006866MG |
| Fafaj (latin): | Cercis siliquastrum |

| Helység: | Budapest II .kerület Gyóni Géza tér |
| Vizsgálat időpontja: | 2021.05.18 |

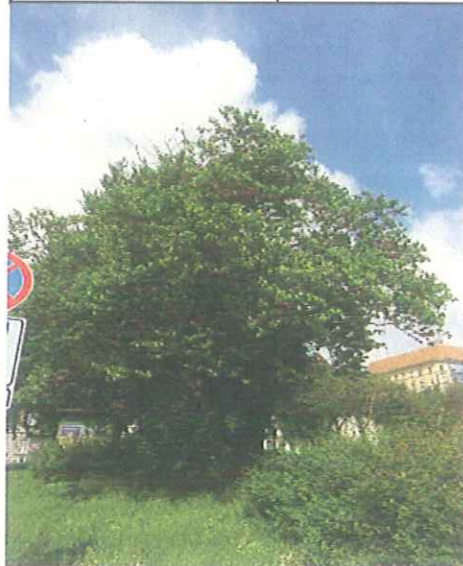
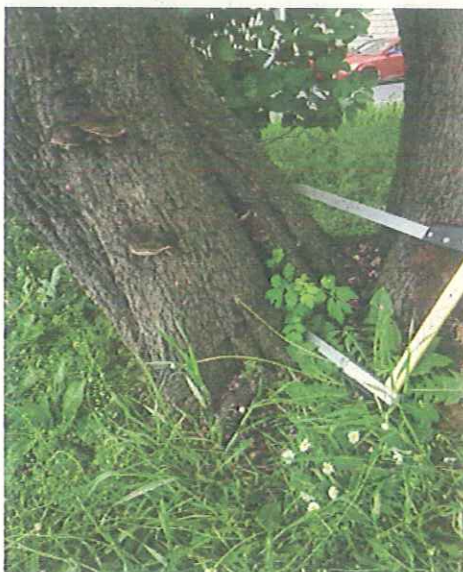
| <b>A gyökérzet állapota:</b> | <b>1</b> |
| A gyökérzet erős, legalább 50%-os károsodása, nagyon rossz feltételekkel rendelkező termőhelyen. | |
| nagy sérülés, nagy korhadás, nagy odú | |

| <b>A gyökérnyak állapota:</b> | <b>1</b> |
| nagy sérülés, nagy korhadás, nagy odú, nagy gomba termőtest, kártétel | |

| <b>A törzs állapota:</b> | <b>1</b> |
| A törzs előrehaladottan károsult, korhadt, odvas (statikai vagy tápanyagellátási funkcióját nem képes ellátni). | |
| nagy sérülés, nagy kéregleválás, nagy háncshiány, nagy korhadás, nagy odú, nagy gomba termőtest, kártétel | |

| <b>A koronaalap állapota:</b> | <b>1</b> |
| A korona károsodása oly mértékű, hogy élettani funkcióját nem képes ellátni | |
| nagy sérülés, nagy korhadás, nagy odú, villás vázág elágazás, nagy gomba termőtest, kártétel | |

| <b>A korona állapota:</b> | <b>1</b> |
| A korona károsodása oly mértékű, hogy élettani funkcióját nem képes ellátni | |
| kevés ágcsont, kevés fattyúhajtás, nagy sérült-, nagy korhadt-, nagy odvas-, kevés száraz-, kevés keresztbenővő-, villás elágazású- ág, rovar-, gomba termőtest, kártétel | |

| A fa jelenlegi állapotában balesetveszélyes, a veszélyhelyzet ápoló célzatú kertészeti beavatkozással nem, kizárólag a fa kivágásával hárrítható el. |

| <b>KIVÁGÁS</b> |
