## Egyszerűsített környezetbiztonsági adatlap:

Budapest, II. Budakeszi út 45.

### Fényképfelvételek a kivágandó fáról:

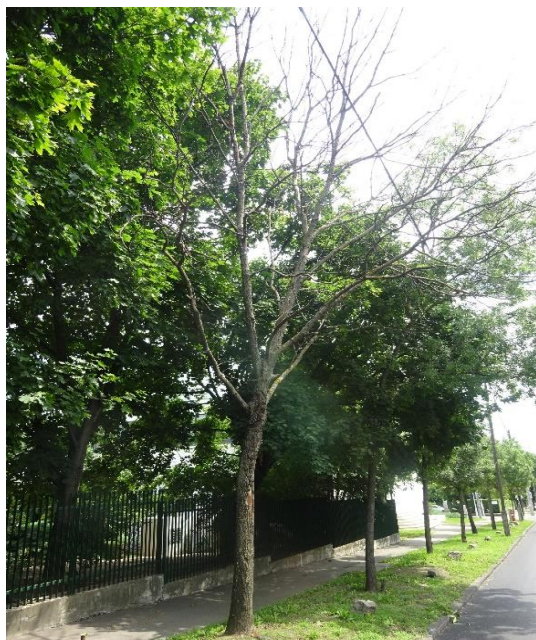
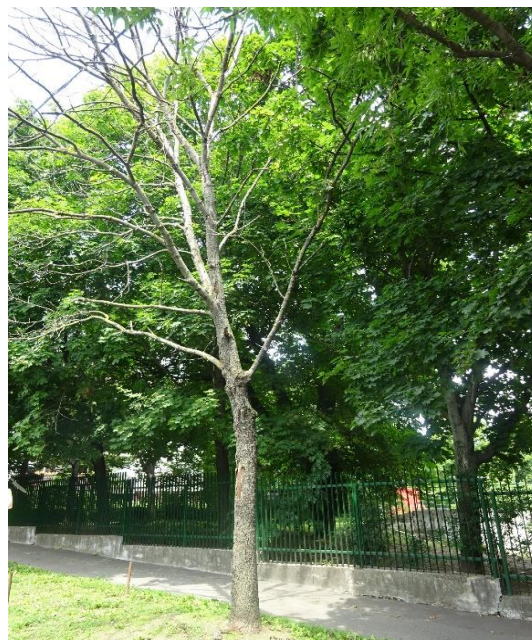
| <u>Azonosító szám:</u> | 02BUD041008 |

| <u>Faj (latin):</u> | Fraxinus excelsior (Kiszáradt fa) |
| <u>Kertészeti szempontból elkerülhetetlenül szükséges fakivágások aka(i):</u> | Kiszáradt fa - balesetveszélyes |
| A fa állapotleromlása és/vagy veszélyeztetése oly mértékű, mely ápoló célzatú kertészeti beavatkozással már nem javítható. Azonnali kivágása vált indokoltá. | |

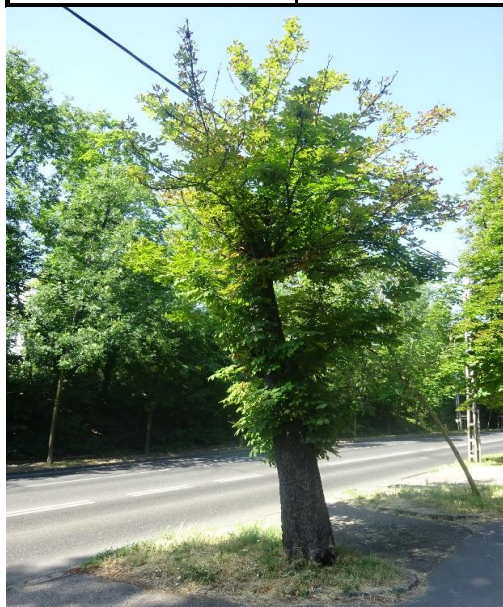
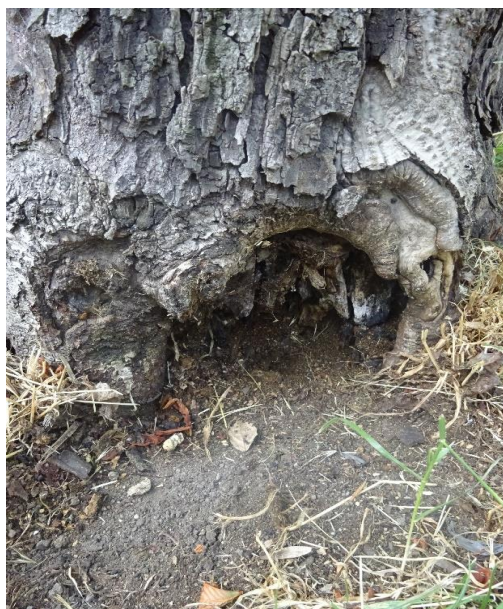
| Fa azonosítója: | 02BUD031015 |

| <b>A gyökérzet állapota:</b> | <b>1</b> |
| nagy sérülés, nagy korhadás, nagy odú, fejlődése korlátozott | |

| nagy sérülés, nagy korhadás, nagy odú, rovar-, gomba termőtest, kártétel | |

| <b>A törzs állapota:</b> | <b>1</b> |
| nagy sérülés, nagy kéregleválás, nagy háncshiány, nagy korhadás, nagy odú, ághelysebek, kevés beforrt sebhely, sok sarj, erőteljesen hajlott, rovar-, kis gomba termőtest, kártétel | |

| <b>A koronaalap állapota:</b> | <b>1</b> |
| sérülés, korhadás, sok fattyúhajtás | |

| <b>A korona állapota:</b> | <b>1</b> |
| csonkolt, torz, fattyúhajtások, erőteljesen sérült sudár, erőteljesen korhadt sudár, nagy sérült-ág | |

| A fa jelenlegi állapotában balesetveszélyes, a veszélyhelyzet ápoló célzatú kertészeti beavatkozással nem, kizárólag a fa kivágásával hárítható el. |

| <b>KIVÁGÁS</b> |

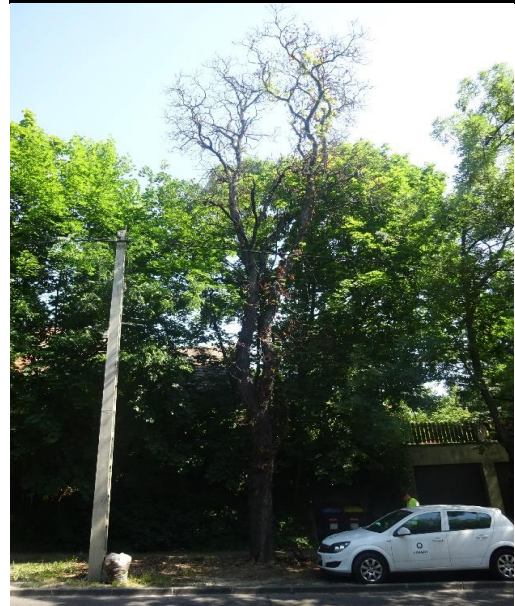
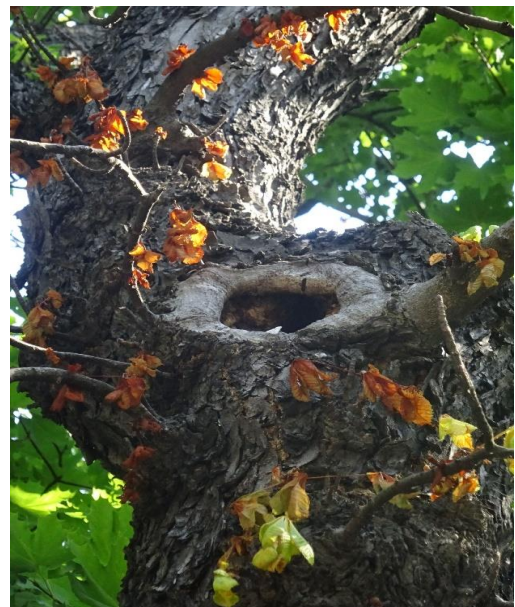
| Fa azonosítója: | 02BUD031026 |

| A gyökérzet állapota: | 1 |

| A törzs állapota: | 1 |

| A korona állapota: | 1 |
| elszáradt | |

| A fa jelenlegi állapotában élet- és balesetveszélyes. |

| KIVÁGÁS |

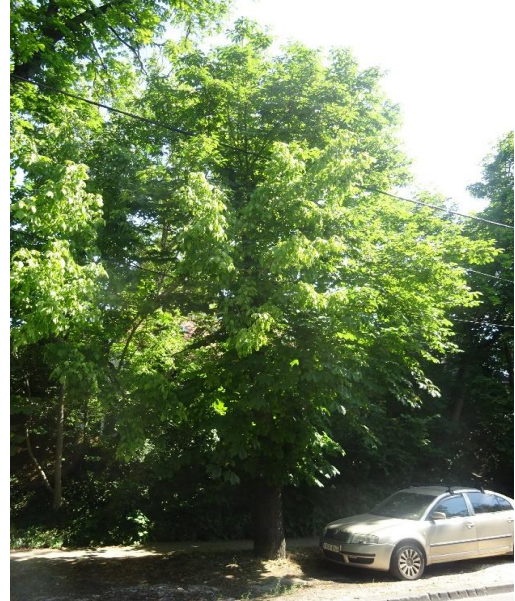
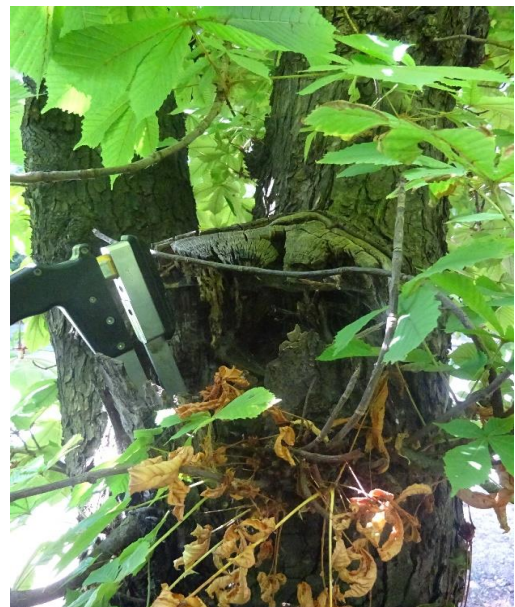
| Fa azonosítója: | 02BUD031029 |

| nagy sérülés, nagy kéregleválás, nagy korhadás, nagy odú, sok ághelyseb, rovar-, nagy gomba termőtest, kártétel | |

| nagy sérülés, nagy korhadás, nagy odú, erőteljesen terhelt, nagy vízsák, sok fattyúhajtás, villás vázág elágazás, nagy rovar kártétel, nagy gomba termőtest, kártétel | |

| kevés ágcsonk, torz, sérült-, sok száraz- ág, erőteljesen légvezeték köré nőtt | |

| A fa állapota súlyos mértékben leromlott, állapotromlása fő szerkezeti részekre terjed ki ezért csak irreális mértékű beavatkozással tehető biztonságossá, azonban a fa hosszú távon azok elvégzése után sem megtartható. |

| <b>KIVÁGÁS</b> |

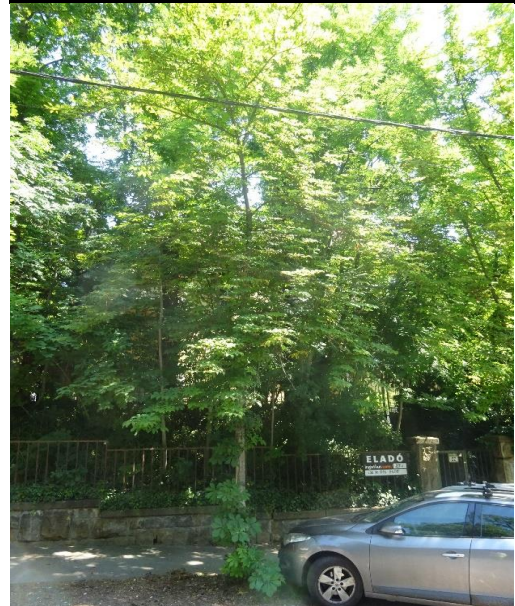
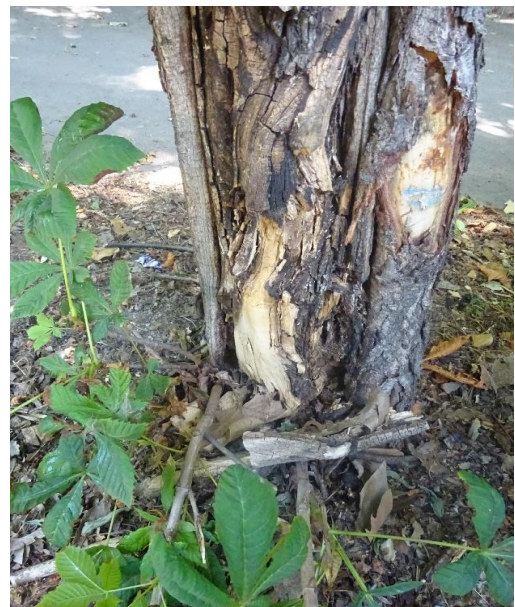
| Fa azonosítója: | 02BUD031038 |

| nagy sérülés, nagy korhadás | |

| nagy sérülés, nagy korhadás, nagy odú, sok sarj, gomba termőtest, kártétel | |

| nagy sérülés, nagy kéregleválás, nagy háncshiány, nagy korhadás, ághelysebek, sarjak | |

| vitalitása csökkent, sérült-, száraz- ág, erőteljesen légvezeték köré nőtt | |

| A fa állapota súlyos mértékben leromlott, állapotromlása fő szerkezeti részekre terjed ki ezért csak irreális mértékű beavatkozással tehető biztonságossá, azonban a fa hosszú távon azok elvégzése után sem megtartható. | |

| KIVÁGÁS | |

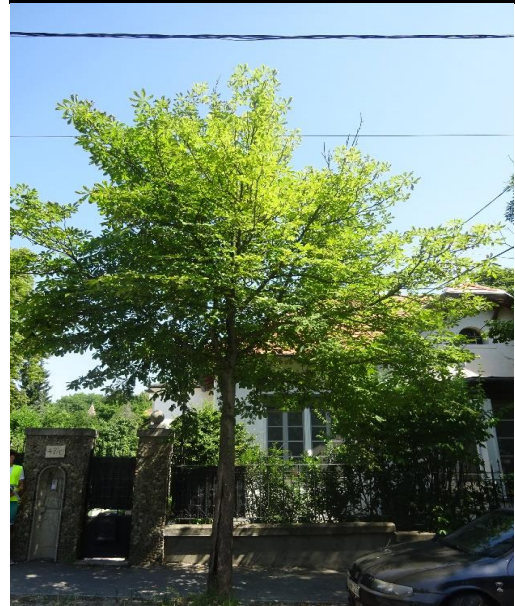
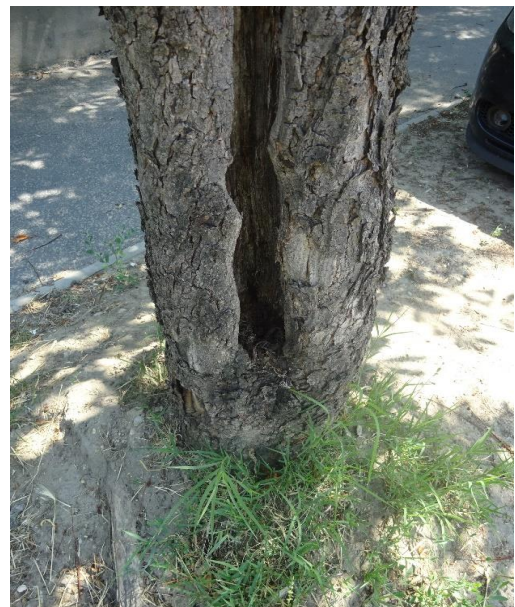
| Fa azonosítója: | 02BUD041018 |

| nagy sérülés, nagy korhadás, sok a felszínre került, enyhén a talajfelszín megemelte, lehordott | |

| nagy sérülés, nagy korhadás, nagy odú, nagy rovar- kártétel | |

| nagy sérülés, nagy kéregleválás, nagy háncshiány, nagy korhadás, nagy odú, rovar-, kis gomba termőtest, kártétel | |

| kevés ágcsomk, sérült-, száraz- ág, erőteljesen légvezeték köré nőtt | |

| A fa állapota súlyos mértékben leromlott, állapotromlása fő szerkezeti részekre terjed ki ezért csak irreális mértékű beavatkozással tehető biztonságossá, azonban a fa hosszú távon azok elvégzése után sem megtartható. |

| KIVÁGÁS |

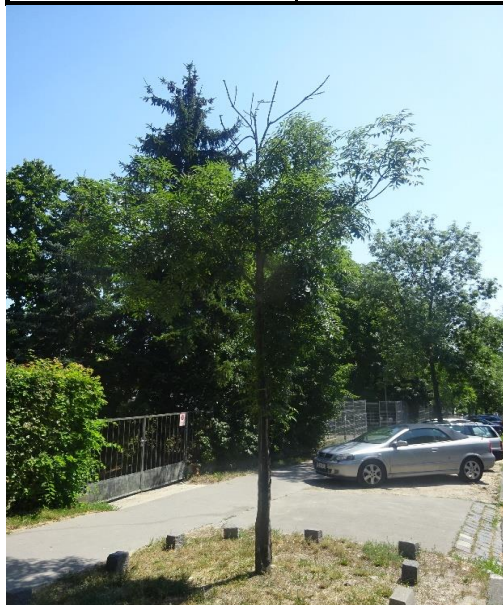
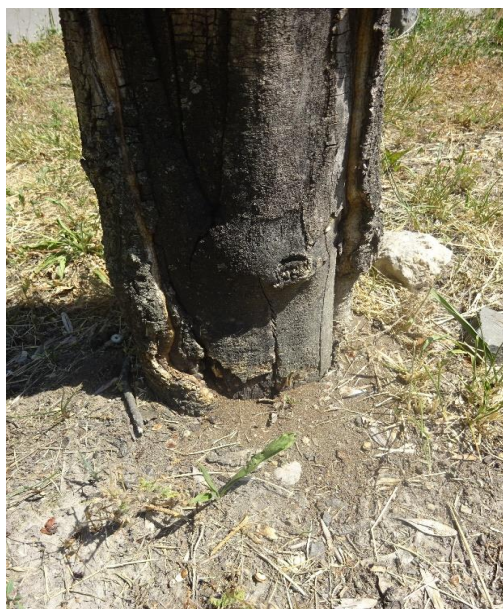
| Fa azonosítója: | 02BUD051011 |

| nagy sérülés, nagy korhadás | |

| nagy sérülés, nagy korhadás, nagy rovar- kártétel | |

| nagy sérülés, nagy kéregleválás, nagy hancshiány, nagy korhadás, sok sarj, mély repedés, rovar- kártétel | |

| sok ágcsont, erőteljesen visszaszáradóban, vitalitása csökkent, nagy sérült-, nagy korhadt-, sok száraz- ág | |

| A fa jelenlegi állapotában balesetveszélyes, a veszélyhelyzet ápoló célzatú kertészeti beavatkozással nem, kizárólag a fa kivágásával hárítható el. |

| <b>KIVÁGÁS</b> |

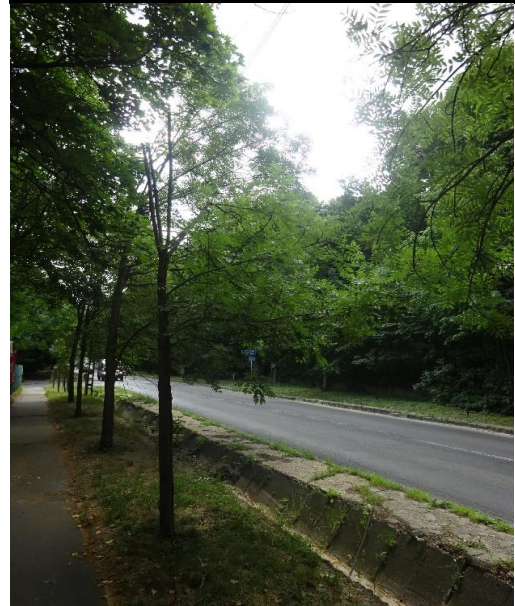
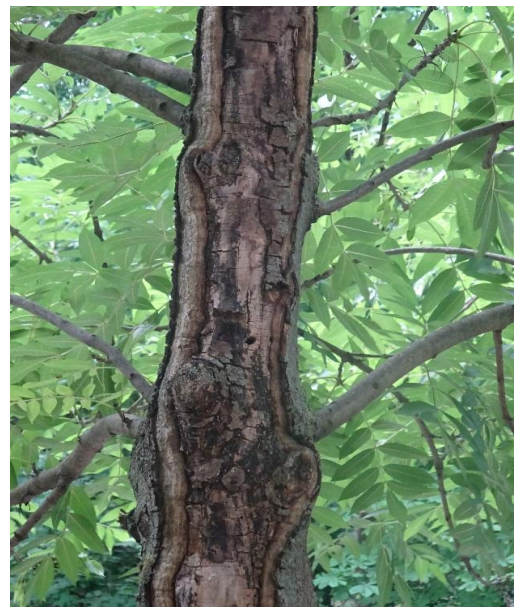
| Fa azonosítója: | 02BUD071006 |

| nagy sérülés, nagy korhadás | |

| nagy sérülés, nagy korhadás, nagy fűnyíró okozta sérülés, nagy rovar- kártétel | |

| nagy sérülés, nagy kéregleválás, nagy hancshiány, nagy korhadás, sok ághelyeseb, sok beforrt sebhely, mély repedés, mély fagyléc, rovar- kártétel | |

| sok ágcsont, torz, alászorult, féloldalas, erőteljesen visszaszáradóban, vitalitása csökkent, nagy sérült-, nagy korhadt-, sok száraz-, sok keresztbenövő-, villás elágazású- ág, nagy rovar-, nagy gomba termőtest, kártétel | |

| A fa állapota súlyos mértékben leromlott, állapotromlása fő szerkezeti részekre terjed ki. Állapota ápoló célzatú kertészeti beavatkozással nem javítható, ezért a fa kivágása javasolt. |

| <b>KIVÁGÁS</b> |

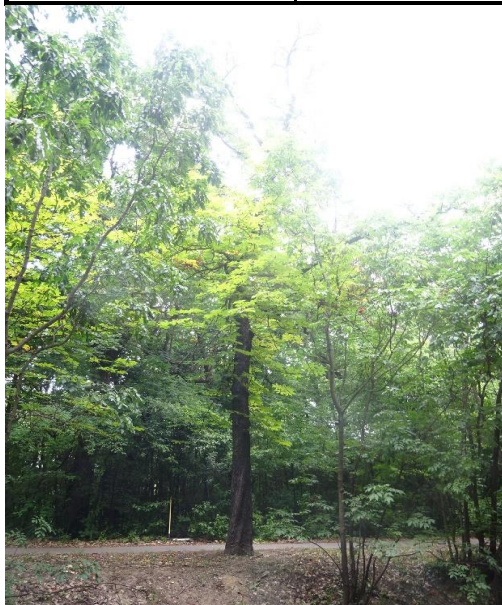
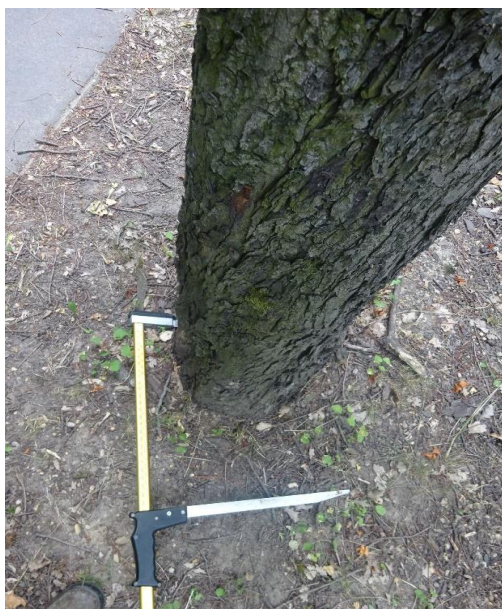
| Fa azonosítója: | 02BUD071026 |

| nagy sérülés, nagy korhadás, nagy odú | |

| sérülés, sok sarj, erőteljesen csavarodott | |

| sok ágcsonk, féloldalas, nagy sérült-, nagy korhadt-, sok száraz-, sok keresztbenövő- ág | |

| A fa állapota súlyos mértékben leromlott, állapotromlása fő szerkezeti részekre terjed ki ezért csak irreális mértékű beavatkozással tehető biztonságossá, azonban a fa hosszú távon azok elvégzése után sem megtartható. |

| <b>KIVÁGÁS</b> |

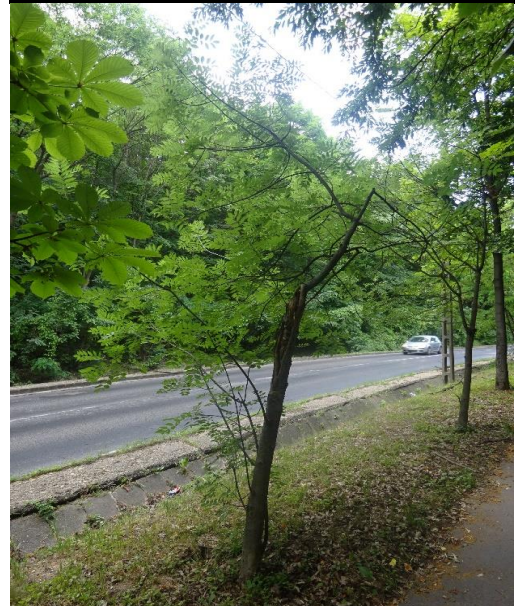
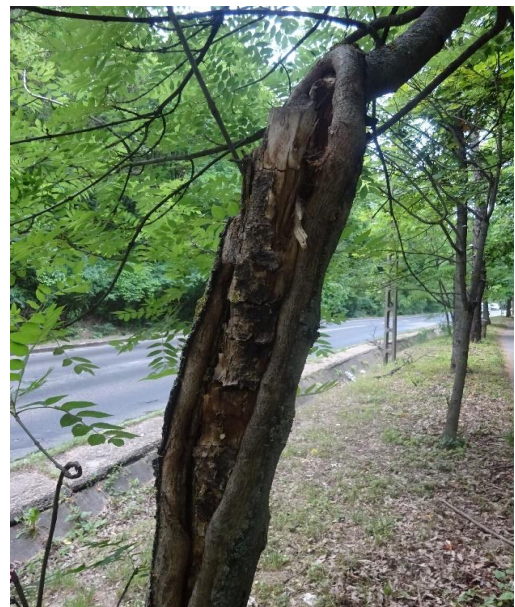
| Fa azonosítója: | 02BUD071052 |

| nagy sérülés, korhadás | |

| nagy sérülés, nagy kéregleválás, nagy hancshiány, nagy korhadás, nagy odú, ághelysebek, sok sarj, rovar- kártétel | |

| nagy sérülés, nagy korhadás, nagy odú, nagy rovar kártétel | |

| sok ágcsont, csonkolt, torz, sok ághelyseb, nagy sérült-, korhadt-, sok száraz-, sok keresztbenövő- ág, rovar- kártétel | |

| A fa állapota súlyos mértékben leromlott, állapotromlása fő szerkezeti részekre terjed ki. Állapota ápoló célzatú kertészeti beavatkozással nem javítható, ezért a fa kivágása javasolt. |

| <b>KIVÁGÁS</b> |

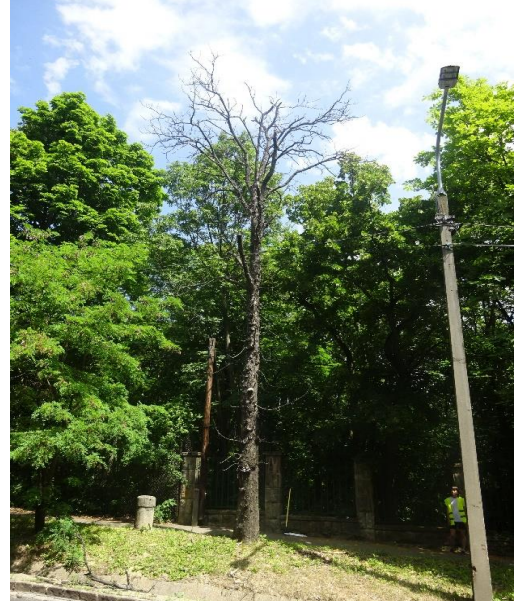
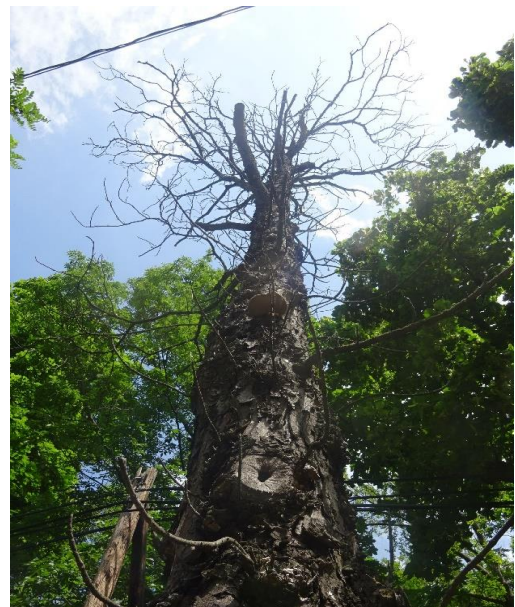
| Fa azonosítója: | 02BUD071055 |

| A törzs előrehaladottan károsult, korhadt, odvas (statikai vagy tápanyagellátási funkcióját nem képes ellátni). | |

| elszáradt | |

| A fa jelenlegi állapotában élet- és balesetveszélyes. |

| KIVÁGÁS |

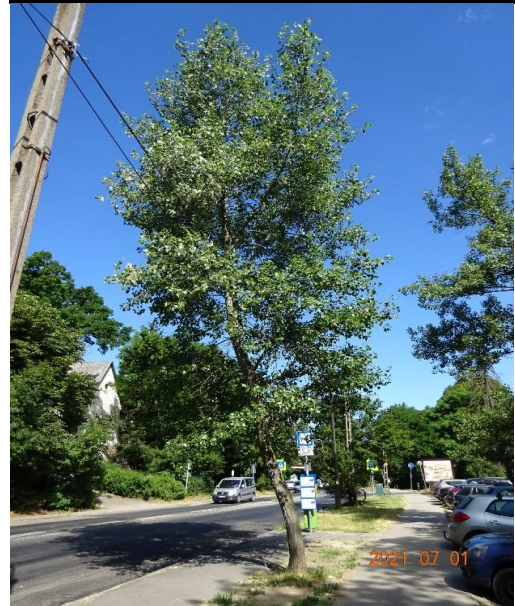
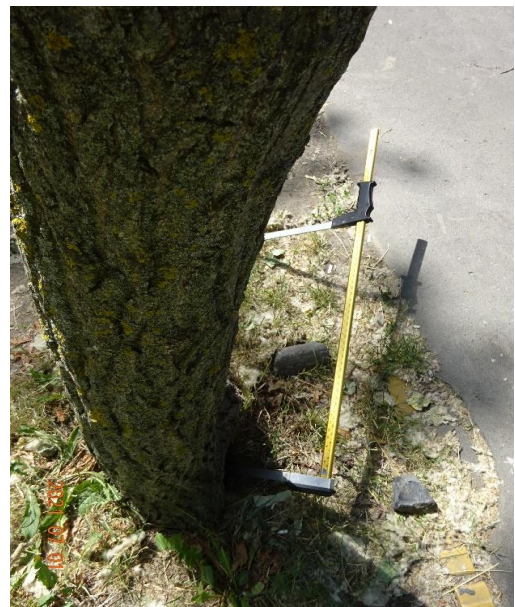
| A gyökérzet erős, legalább 50%-os károsodása, nagyon rossz feltételekkel rendelkező termőhelyen. | |

| <b>KIVÁGÁS</b> | |
