| Fa azonosítója: | 02HUV011017 |

| Megrendelő: | FŐKERT NONPROFIT Zrt. |
| Helység: | Bp. II. ker. Hűvösvölgyi út 4. |
| Vizsgálat időpontja: | 2021.06.24 |

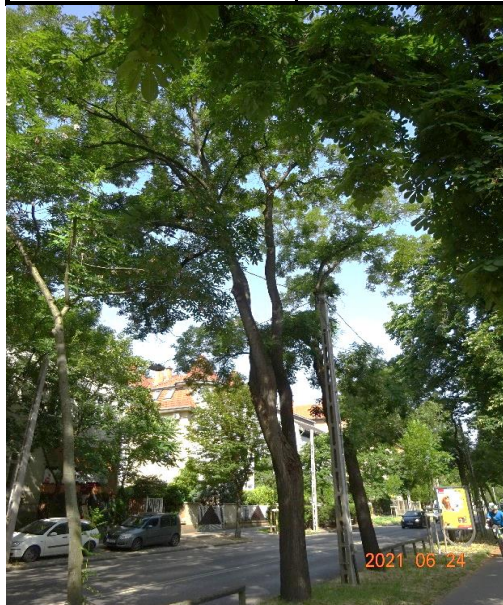
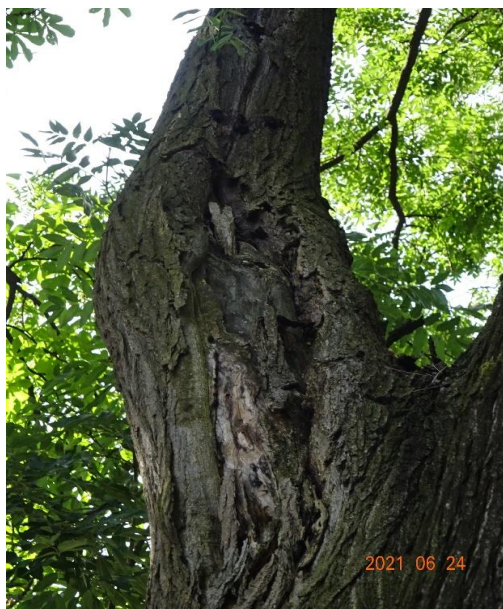
| nagy sérülés, nagy kéregleválás, nagy hancshiány, nagy korhadás, nektria gomba (Nectria sp.) | |

| nagy sérülés, nagy korhadás, nagy gomba termőtest, kártétel | |

| kevés ágcsont, kevés ág helyesb, nagy nektria gomba (Nectria sp.), nagy sérült-, nagy korhadt-, száraz- ág, erőteljesen légvezeték köré nőtt | |

| A fa állapota súlyos mértékben leromlott, állapotromlása fő szerkezeti részekre terjed ki ezért csak irreális mértékű ráfordítással lassítható, azonban a fa hosszú távon azok elvégzése után sem megtartható. |

| <b>KIVÁGÁS</b> |

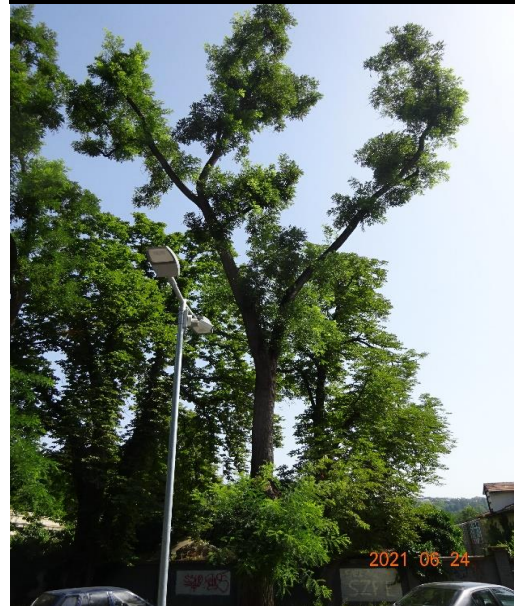
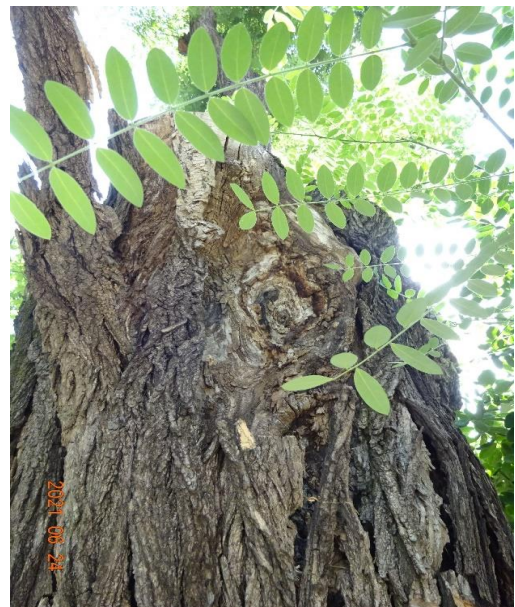
| Fa azonosítója: | 02HUV015014 |

| nagy sérülés, erőteljesen befűződött, élettére beszűkül, nagy fűnyíró okozta sérülés | |

| nagy sérülés, nagy kéregleválás, nagy háncshiány, nagy korhadás, ágcsonkok, kevés ághelyeseb, sok sarj, nagy nektria gomba (Nectria sp.) | |

| A fa állapota súlyos mértékben leromlott, állapotromlása fő szerkezeti részekre terjed ki ezért csak irreális mértékű ráfordítással lassítható, azonban a fa hosszú távon azok elvégzése után sem megtartható. |

| KIVÁGÁS |

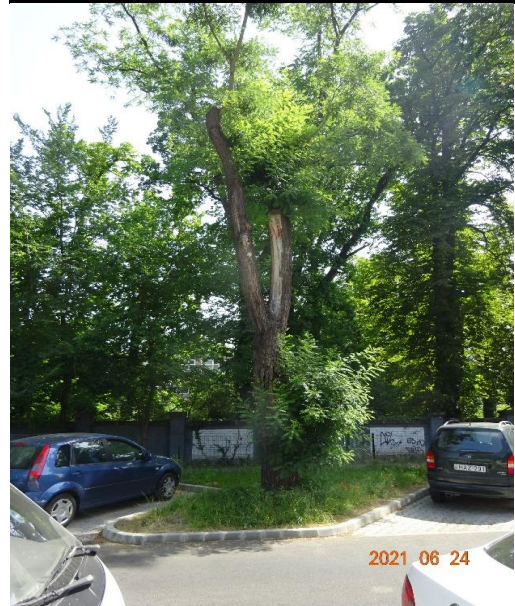
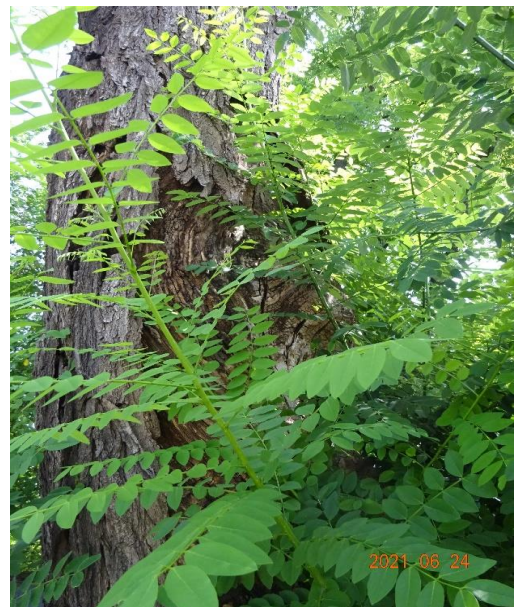
| Fa azonosítója: | 02HUV015021 |

| nagy sérülés, nagy kéregleválás, nagy hancshiány, nagy korhadás, kevés ághelyeseb, sarjak, nagy nektria gomba (Nectria sp.) | |

| torz, ifjított, sok fattyúhajtás, nagy sérült-, korhadt-, száraz- ág | |

| A fa állapota súlyos mértékben leromlott, állapotromlása fő szerkezeti részekre terjed ki ezért csak irreális mértékű ráfordítással lassítható, azonban a fa hosszú távon azok elvégzése után sem megtartható. | |

| KIVÁGÁS |

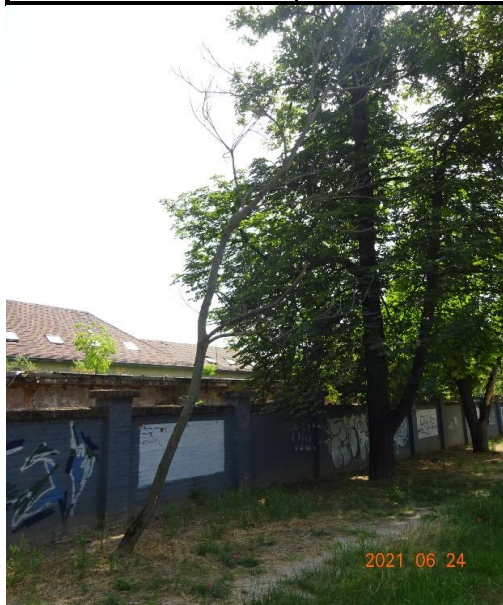
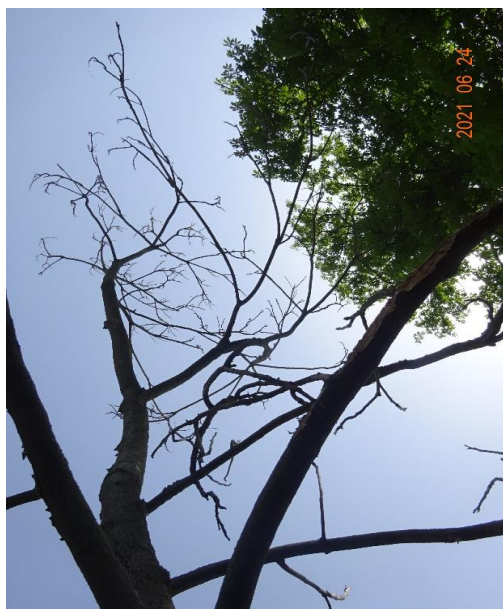
| Fa azonosítója: | 02HUV017004A |

| elszáradt | |

| A fa jelenlegi állapotában élet- és balesetveszélyes. |

| KIVÁGÁS |

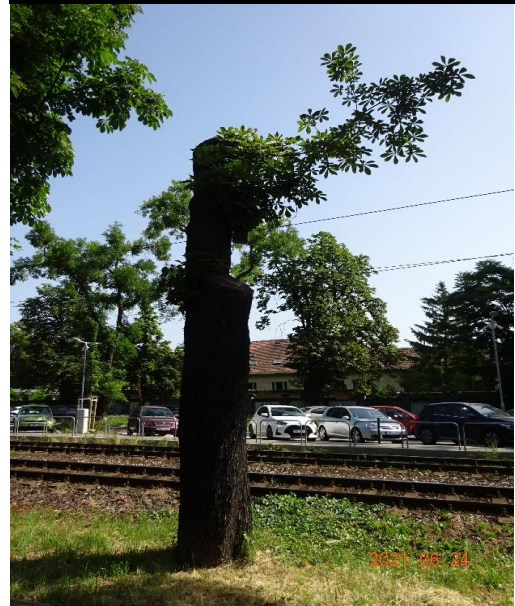
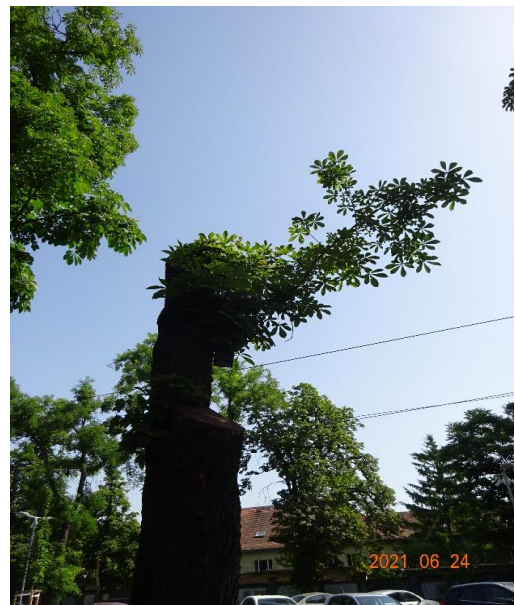
| Fa azonosítója: | 02HUV013015 |

| sérülés, kéregleválás, hancshiány, korhadás, odú, korhadékvíz szivárgás, ághelysebek, kevés beforrt sebhely, rovar- kártétel | |

| csonkolt, torz, sok fattyúhajtás, sérült-, korhadt-, odvas-, kevés száraz- ág, mesterséges madárodú, a korona sarjakból áll | |

| A fa jelenlegi állapotában balesetveszélyes, a veszélyhelyzet ápoló célzatú kertészeti beavatkozással nem, kizárólag a fa kivágásával hárítható el. |

| <b>KIVÁGÁS</b> |

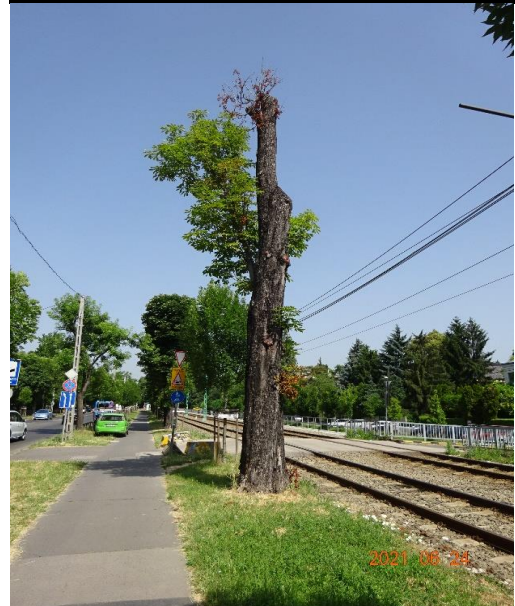
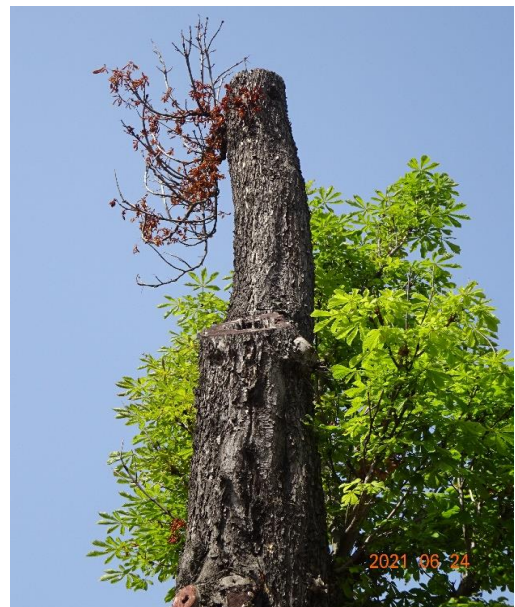
| Fa azonosítója: | 02HUV013073 |

| nagy sérülés, kéregleválás, hánchíány, korhadás | |

| sok ágcsont, csonkolt, torz, kevés ág helyeseb, nagy sérült-, nagy korhadt-, nagy odvas-, sok száraz- ág, rovar- kártétel | |

| A fa leromlott állapotú, valamint az idő előrehaladtával állapotromlása hatványozódik és fő szerkezeti részekre terjed ki. Az állapotromlás lassítása és a fa biztonságossá tétele csak irreális mértékű beavatkozással lehetséges. Azonban a fa hosszú távon azok elvégzése után sem megtartható. |

| <b>KIVÁGÁS</b> |

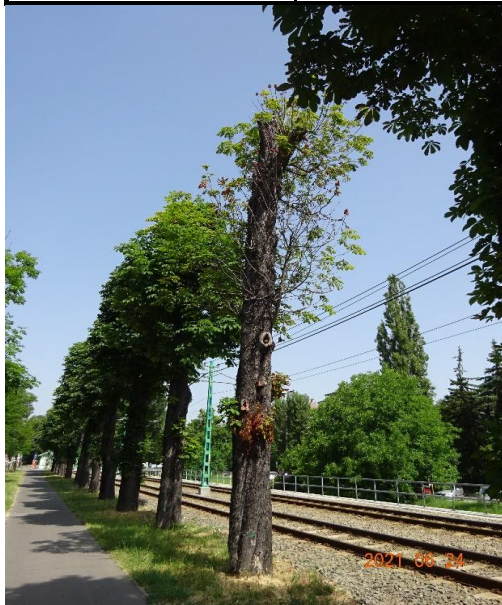
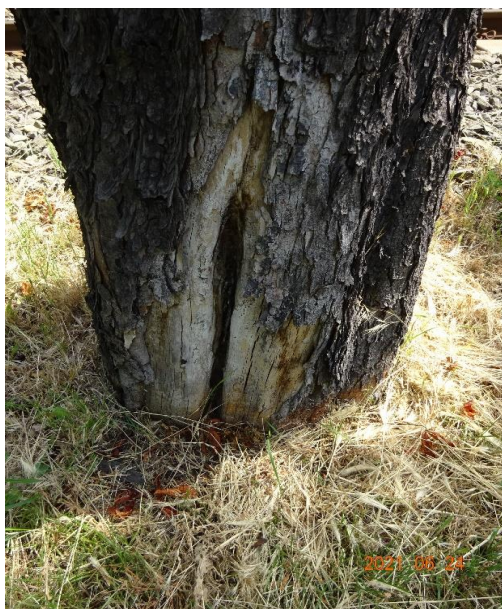
| Fa azonosítója: | 02HUV023014 |

| nagy sérülés, nagy kéregleválás, nagy háncshiány, nagy korhadás, nagy odú, ághelysebek, kevés beforrt sebhely, erőteljesen csavarodott, mély fagyléc, kis gomba termőtest, kártétel | |

| nagy sérülés, korhadás, kis gomba termőtest, kártétel | |

| A fa jelenlegi állapotában balesetveszélyes, a veszélyhelyzet ápoló célzatú kertészeti beavatkozással nem, kizárólag a fa kivágásával hárítható el. |

| <b>KIVÁGÁS</b> |

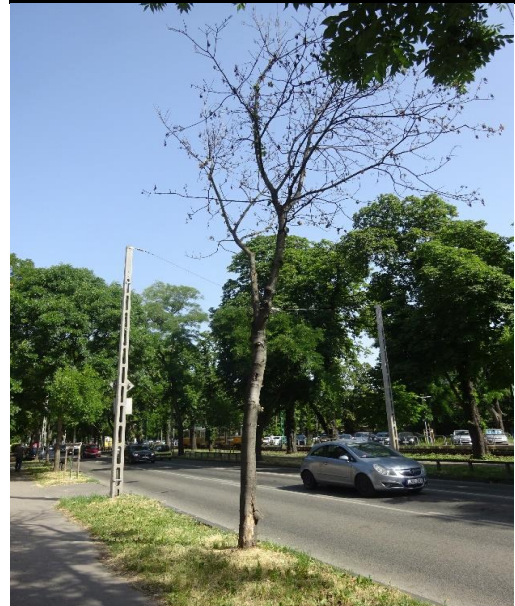
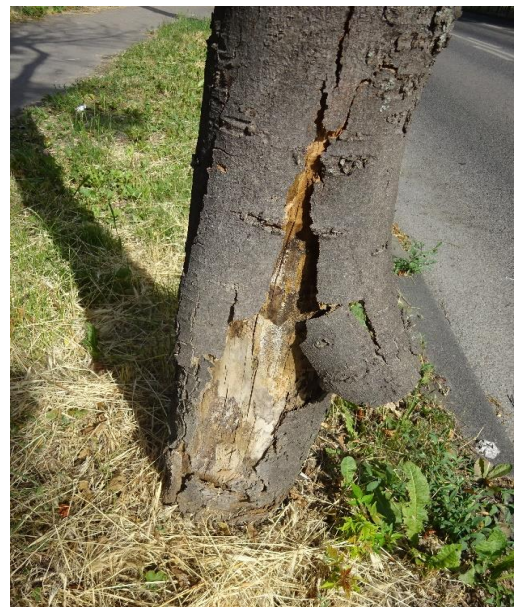
| Fa azonosítója: | 02HUV012005 |

| elszáradt | |

| A fa jelenlegi állapotában élet- és balesetveszélyes. |

| KIVÁGÁS |

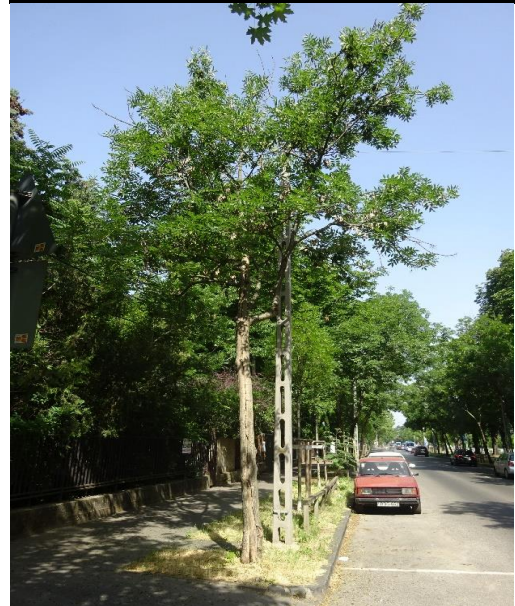
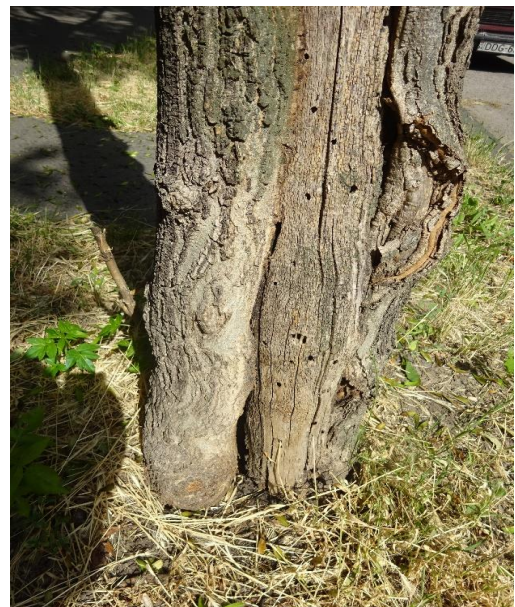
| Fa azonosítója: | 02HUV012044 |

| nagy sérülés, nagy kéregleválás, nagy hancshiány, nagy korhadás, nagy odú, mély repedés, nagy rovar- kártétel | |

| nagy sérülés, nagy korhadás, nagy odú, enyhén terhelt, egy pontból kitörő több vázág | |

| A fa jelenlegi állapotában balesetveszélyes, a veszélyhelyzet ápoló célzatú kertészeti beavatkozással nem, kizárólag a fa kivágásával hárítható el. |

| KIVÁGÁS |

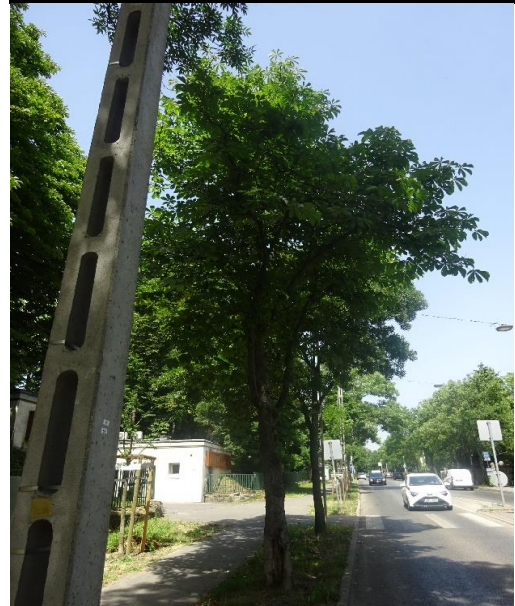
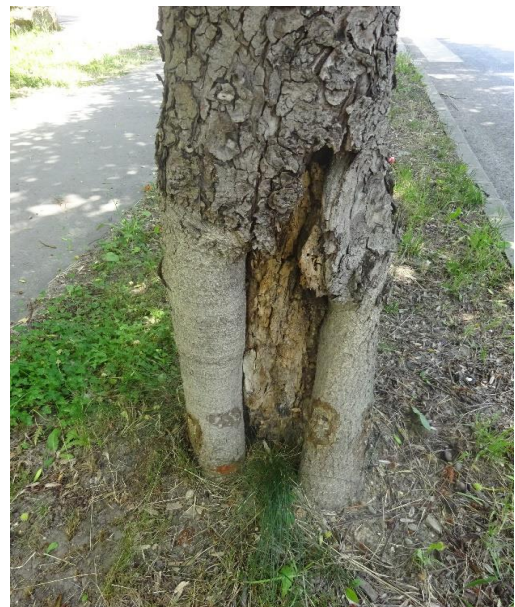
| Fa azonosítója: | 02HUV062007 |

| nagy sérülés, nagy kéregleválás, nagy hancshiány, nagy korhadás, nagy odú, mély repedés, nagy rovar- kártétel | |

| A fa állapota súlyos mértékben leromlott, állapotromlása fő szerkezeti részekre terjed ki ezért csak irreális mértékű ráfordítással lassítható, azonban a fa hosszú távon azok elvégzése után sem megtartható. |

| KIVÁGÁS |

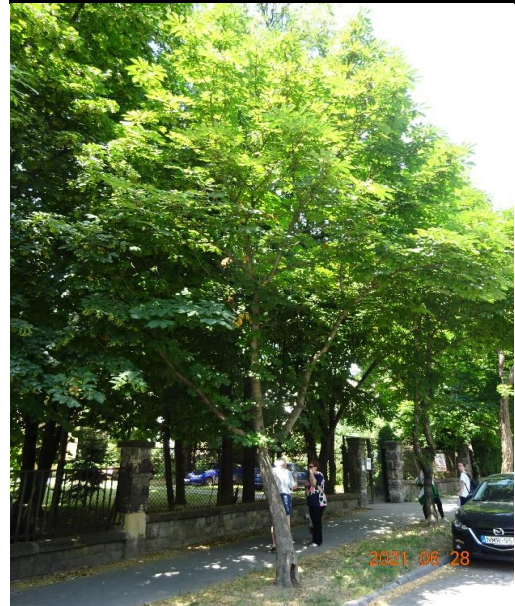
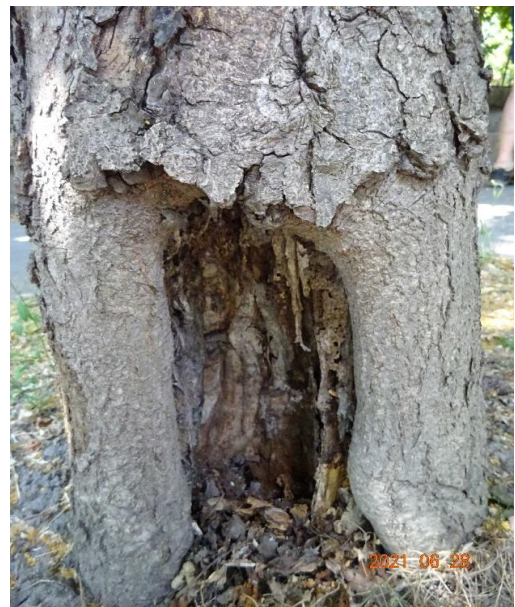
| Fa azonosítója: | 02HUV092003 |

| A gyökérzet erős, legalább 50%-os károsodása, nagyon rossz feltételekkel rendelkező termőhelyen. | |

| KIVÁGÁS |

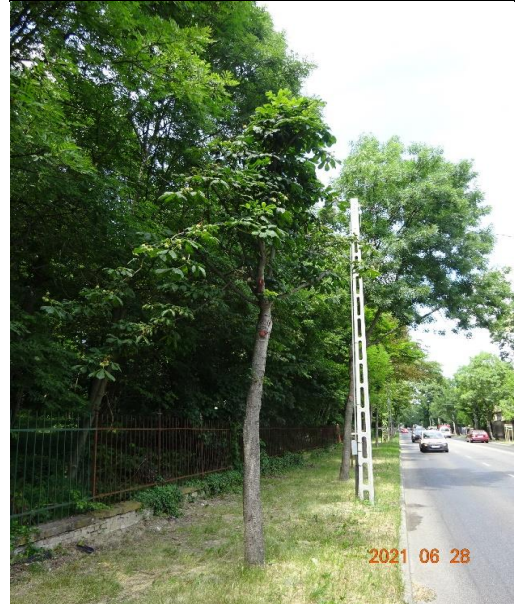
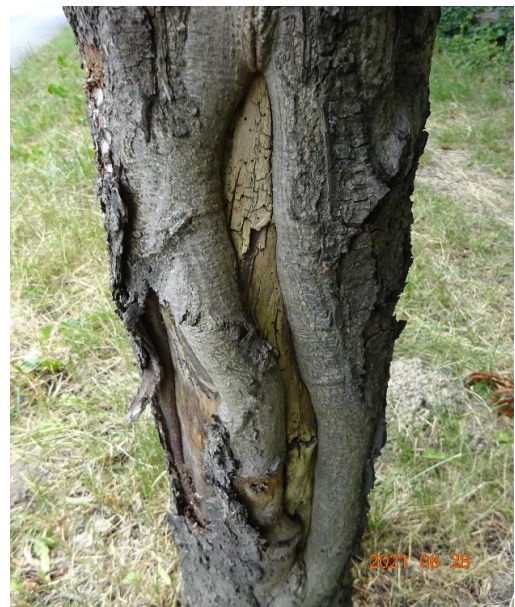
| Diagnózis: | |
|---|---|
| A gyökérzet erős, legalább 50%-os károsodása, nagyon rossz feltételekkel rendelkező termőhelyen. | |

| Kezelési javaslat: |
|---|
| KIVÁGÁS |

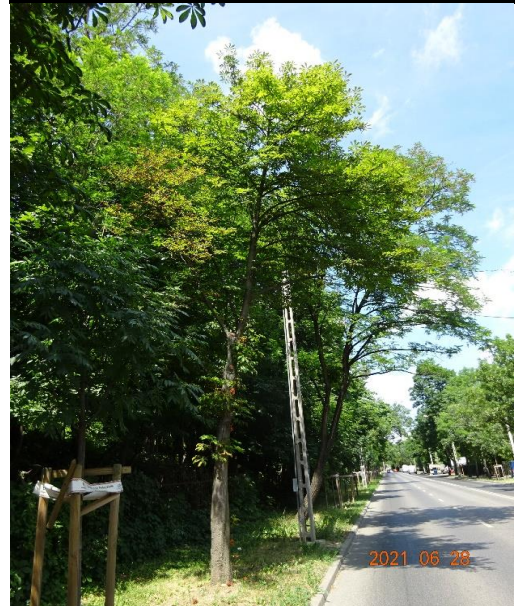
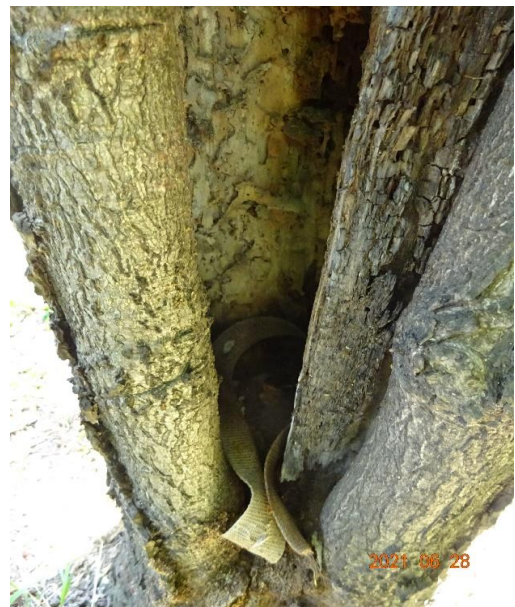
| A gyökérzet erős, legalább 50%-os károsodása, nagyon rossz feltételekkel rendelkező termőhelyen. | |

| <b>KIVÁGÁS</b> |

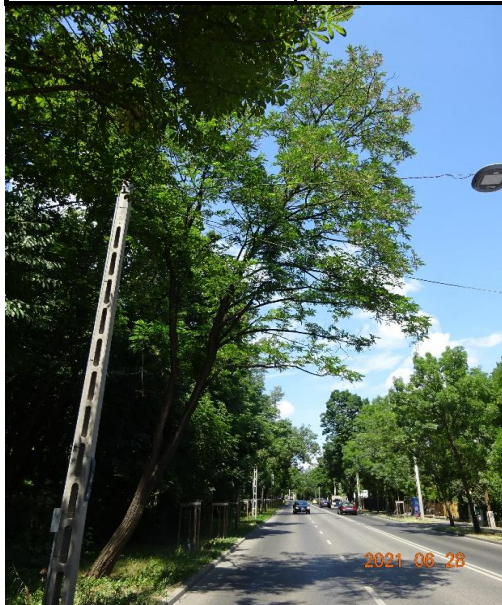
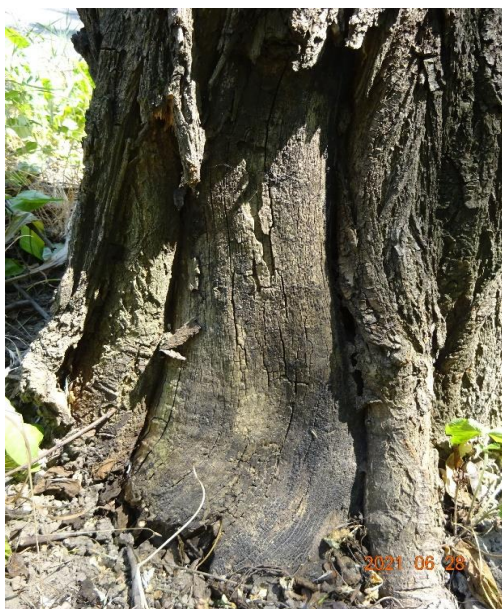
| A gyökérzet erős, legalább 50%-os károsodása, nagyon rossz feltételekkel rendelkező termőhelyen. | |

| <b>KIVÁGÁS</b> |
