| Fa azonosítója: | 02MAR052013 |

| Megrendelő: | FŐKERT NONPROFIT Zrt. |
| Helység: | Bp. II.ker. Margit körút 64/b. |
| Vizsgálat időpontja: | 2021.06.23 |

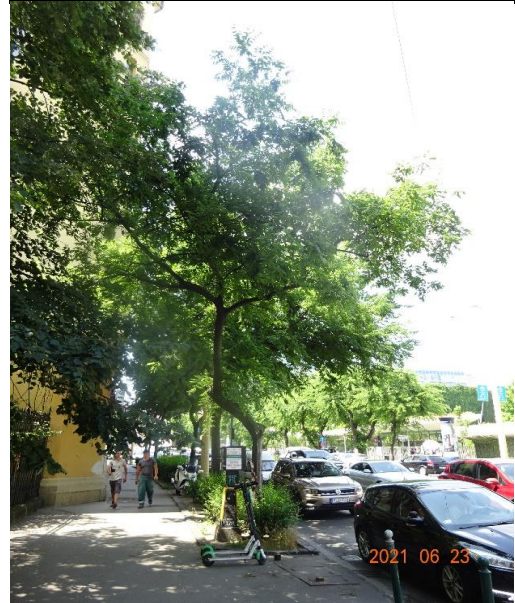
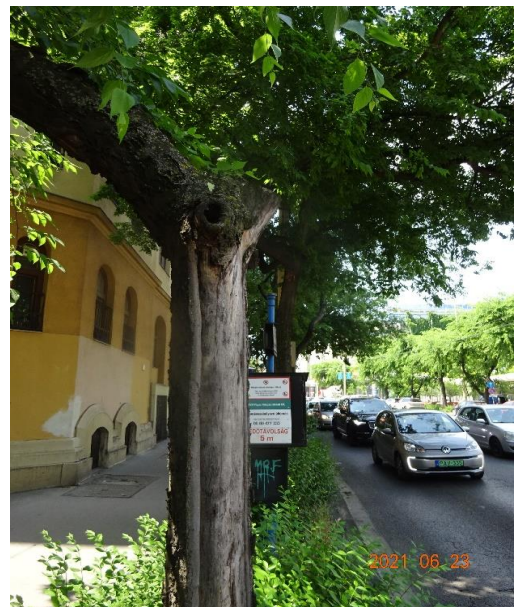
| <b>A gyökérzet állapota:</b> | <b>1</b> |
| A gyökérzet erős, legalább 50%-os károsodása, nagyon rossz feltételekkel rendelkező termőhelyen. | |
| sérülés, korhadás, odú | |

| <b>A gyökérnyak állapota:</b> | <b>1</b> |

| <b>A törzs állapota:</b> | <b>1</b> |
| A törzs előrehaladottan károsult, korhadt, odvas (statikai vagy tápanyagellátási funkcióját nem képes ellátni). | |
| nagy sérülés, nagy kéregleválás, nagy hancshiány, nagy korhadás, nagy odú, mély repedés, rovar- kártétel | |

| <b>A koronaalap állapota:</b> | <b>1</b> |
| A korona károsodása oly mértékű, hogy élettani funkcióját nem képes ellátni | |
| nagy sérülés, nagy korhadás, nagy odú, villás vázág elágazás | |

| <b>A korona állapota:</b> | <b>2</b> |
| Erős koronakárosodás (50% felett) | |
| kevés ágcsont, csonkolt, torz, féloldalas, erőteljesen külponos, kevés fattyúhajtás, kis sérült-, kis korhadt-, kevés száraz-, kevés keresztbenövő-, villás elágazású- ág | |

| A fa jelenlegi állapotában balesetveszélyes, a veszélyhelyzet ápoló célzatú kertészeti beavatkozással nem, kizárólag a fa kivágásával hárítható el. |

| Sürgősen lecsereendő állapota vagy károkozás veszélye miatt | |

| <b>KIVÁGÁS</b> |

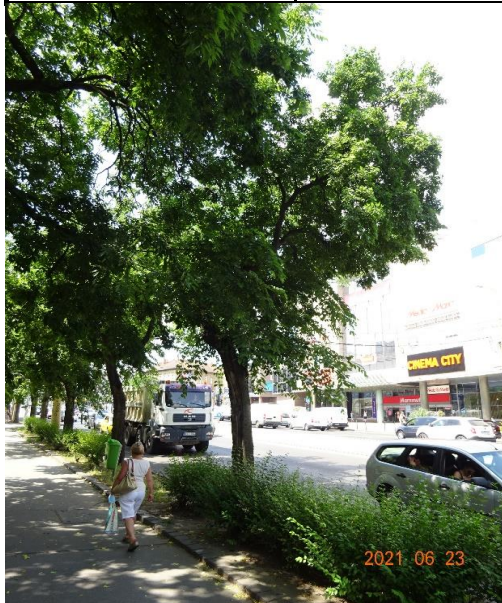
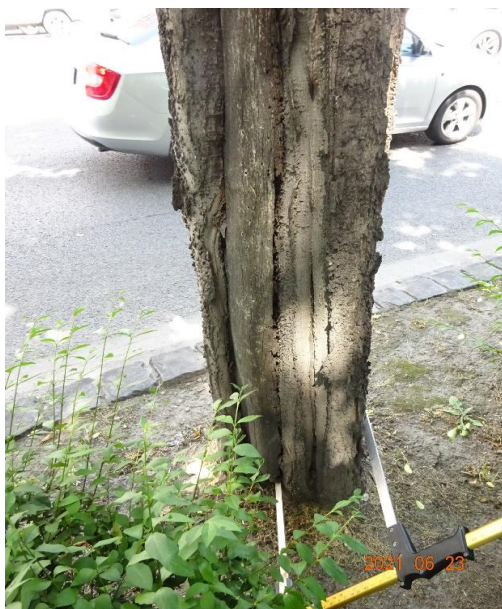
| Fa azonosítója: | 02MAR062007 |

| <b>A gyökérzet állapota:</b> | <b>1</b> |
| A gyökérzet erős, legalább 50%-os károsodása, nagyon rossz feltételekkel rendelkező termőhelyen. | |
| nagy sérülés, nagy korhadás, nagy odú | |

| <b>A gyökérnyak állapota:</b> | <b>1</b> |

| <b>A törzs állapota:</b> | <b>1</b> |
| A törzs előrehaladottan károsult, korhadt, odvas (statikai vagy tápanyagellátási funkcióját nem képes ellátni). | |
| nagy sérülés, nagy kéregleválás, nagy hancshiány, nagy korhadás, nagy odú, mély repedés, nagy rovar- kártétel | |

| <b>A koronaalap állapota:</b> | <b>1</b> |
| A korona károsodása oly mértékű, hogy élettani funkcióját nem képes ellátni | |
| nagy sérülés, nagy korhadás, nagy odú, villás vázág elágazás, rovar kártétel | |

| <b>A korona állapota:</b> | <b>2</b> |
| Erős koronakárosodás (50% felett) | |
| kevés ágcsont, fattyúhajtások, sérült-, korhadt-, odvas-, kevés száraz-, több keresztbenövő-, villás elágazású- ág | |

| A fa jelenlegi állapotában balesetveszélyes, a veszélyhelyzet ápoló célzatú kertészeti beavatkozással nem, kizárólag a fa kivágásával hárítható el. |

| Sürgősen lecsereendő állapota vagy károkozás veszélye miatt | |

| <b>KIVÁGÁS</b> |

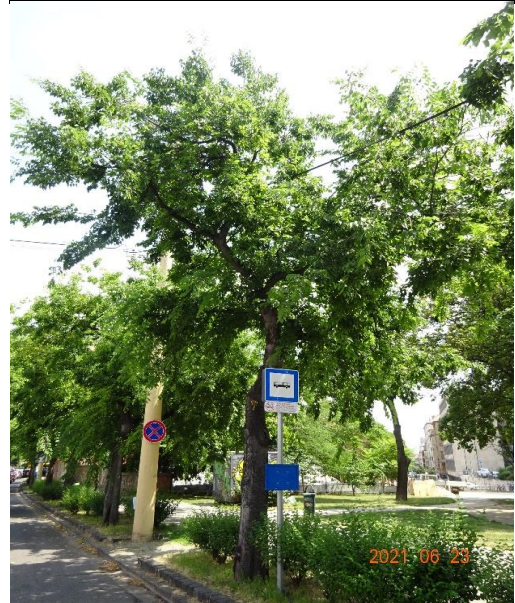
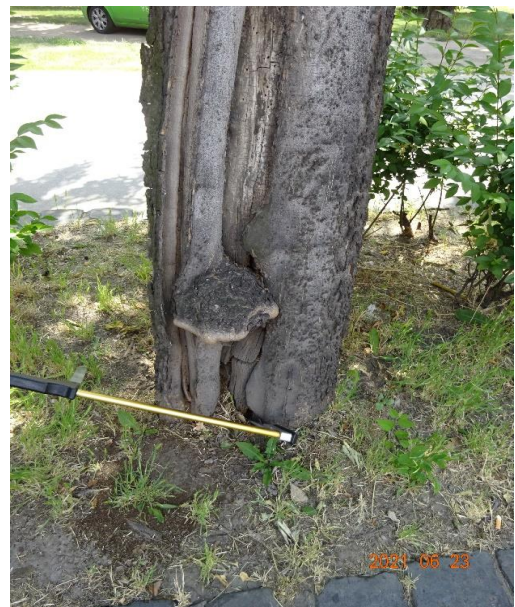
| Fa azonosítója: | 02MAR062010 |

| <b>A gyökérzet állapota:</b> | <b>1</b> |
| A gyökérzet erős, legalább 50%-os károsodása, nagyon rossz feltételekkel rendelkező termőhelyen. | |
| nagy sérülés, nagy korhadás, nagy odú | |

| <b>A gyökérnyak állapota:</b> | <b>1</b> |

| <b>A törzs állapota:</b> | <b>1</b> |
| A törzs előrehaladottan károsult, korhadt, odvas (statikai vagy tápanyagellátási funkcióját nem képes ellátni). | |
| nagy sérülés, nagy kéregleválás, nagy hancshiány, nagy korhadás, nagy odú, sejtburjánzás, rákos elváltozás, repedés, nagy rovar- kártétel | |

| <b>A koronaalap állapota:</b> | <b>3</b> |
| Jelentős lombvesztesség (26-50%) | |
| kis sérülés, kis korhadás, villás vázág elágazás | |

| <b>A korona állapota:</b> | <b>3</b> |
| Jelentős lombvesztesség (26-50%) | |
| kevés ágcsonk, csonkolt, fattyúhajtások, kis sérült-, kis korhadt-, kis odvas-, kevés száraz-, több keresztbenövő-, villás elágazású- ág, enyhén forgalom technikai objektum köré nőtt | |

| A fa jelenlegi állapotában balesetveszélyes, a veszélyhelyzet ápoló célzatú kertészeti beavatkozással nem, kizárólag a fa kivágásával hárítható el. |

| Sürgősen lecsereendő állapota vagy károsodás veszélye miatt | |

| <b>KIVÁGÁS</b> |
