Fa azonosítója:	02SEK011004
Fafaj (latin):	Fraxinus americana
Fafaj (magyar):	Fehér kőris
Famagasság (m):	5
Törzs magasság (m):	2,2
Törzs átmérő 1 m-en (cm):	11
Törzs kerület 1 m-en (cm):	35
Korona átmérő (m):	1

Megrendelő:	FŐKERT NONPROFIT Zrt.
Helység:	Bp. II.ker. Széll Kálmán tér
Vizsgálat időpontja:	2021.06.23

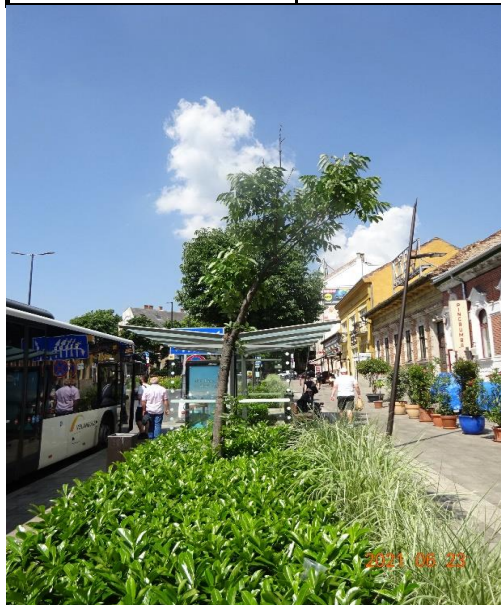
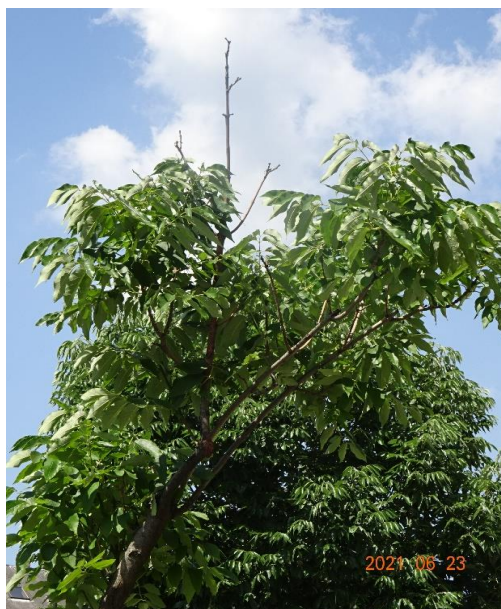
Diagnózis:	
A gyökérszet állapota:	3
A gyökérszeten és/vagy a gyökérszeten látható kisebb károsodások, csekély hibákkal rendelkező termőhelyen.	
kis sérülés

A gyökérszet állapota:	3
A gyökérszeten és/vagy a gyökérszeten látható kisebb károsodások, csekély hibákkal rendelkező termőhelyen.	
kis sérülés

A törzs állapota:	2
A törzs erős károsodása (több nagy felületű seb, mély bekorhadások).	
kis sérülés, kis kéregleválás, kis háncshiány, kevés sarj, sekély repedés, enyhén hajlott

A koronaalap állapota:	2
Erős koronakárosodás (50% felett)	
sérülés, korhadás, villás vázág elágazás

A korona állapota:	1
A korona károsodása oly mértékű, hogy élettani funkcióját nem képes ellátni	
kevés ágcsont, csonkolt, torz, kevés fattyúhajtás, sérült-, korhadt-, kevés száraz-, villás elágazású- ág

A vizuális vizsgálat értékelése:	
A fa állapota súlyos mértékben leromlott, állapotromlása fő szerkezeti részekre terjed ki. Állapota ápoló célzatú kertészeti beavatkozással nem javítható, ezért a fa kivágása javasolt.

Egészségügyi értéke (0-5):	1
Sürgősen lecsereendő állapota vagy károkozás veszélye miatt	
Apoltsági értéke (1-5):	2
Következő favizsgálat ideje (év múlva):	0
Megtarthatósági mutató (0-100%):	10,9
Favizsgáló:	Sipos Ádám FŐKERT NONPROFIT Zrt.

Kezelési javaslat:	
KIVÁGÁS

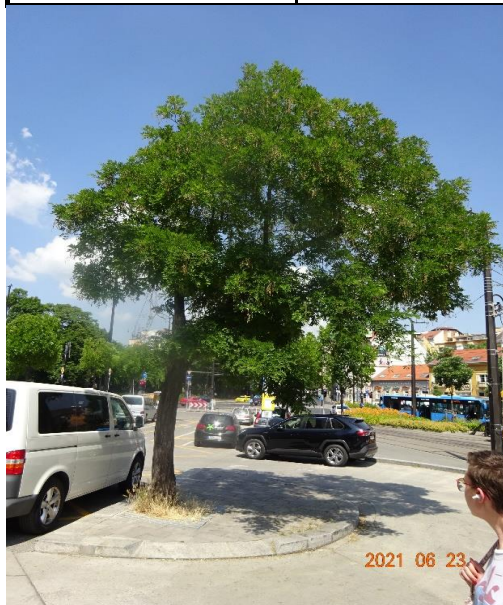
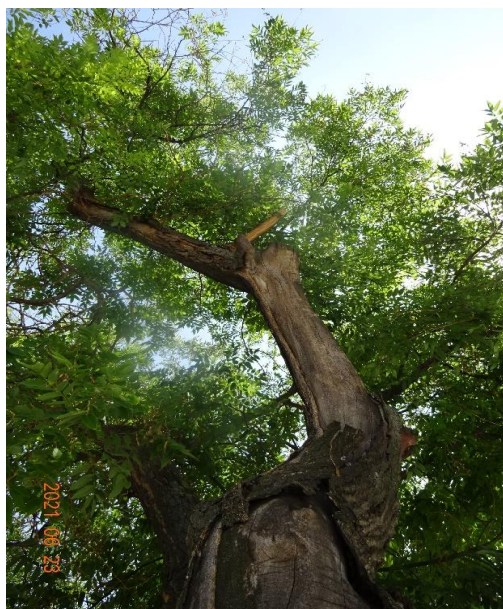
Fa azonosítója:	02SEK021001
Fafaj (latin):	Styphnolobium japonicum
Fafaj (magyar):	Közönséges pagodafa
Famagasság (m):	7
Törzs magasság (m):	2,4
Törzs átmérő 1 m-en (cm):	34
Törzs kerület 1 m-en (cm):	107
Korona átmérő (m):	7

Diagnózis:	
A gyökérzet állapota:	1
A gyökérzet erős, legalább 50%-os károsodása, nagyon rossz feltételekkel rendelkező termőhelyen.	
sérülés, korhadás, odú

A gyökérnyak állapota:	1
A gyökérzet erős, legalább 50%-os károsodása, nagyon rossz feltételekkel rendelkező termőhelyen.	
sérülés, korhadás, odú

A törzs állapota:	1
A törzs előrehaladottan károsult, korhadt, odvas (statikai vagy tápanyagellátási funkcióját nem képes ellátni).	
nagy sérülés, nagy kéregleválás, nagy háncshiány, nagy korhadás, nagy odú, mély repedés, enyhén hajlott, rovar- kártétel

A koronaalap állapota:	2
Erős koronakárosodás (50% felett)	
sérülés, korhadás, villás vázág elágazás

A korona állapota:	1
A korona károsodása oly mértékű, hogy élettani funkcióját nem képes ellátni	
csonkolt, torz, sérült-, korhadt-, odvas-, kevés száraz-, kevés keresztbenővő-, villás elágazású- ág

A vizuális vizsgálat értékelése:
A fa jelenlegi állapotában balesetveszélyes, a veszélyhelyzet ápoló célzatú kertészeti beavatkozással nem, kizárólag a fa kivágásával hárrítható el.

Egészségügyi értéke (0-5):	1
Sürgősen lecsereendő állapota vagy károsodás veszélye miatt	
Apoltsági értéke (1-5):	1
Következő favizsgálat ideje (év múlva):	0
Megtarthatósági mutató (0-100%):	0,3
Favizsgáló:	Sipos Ádám FŐKERT NONPROFIT Zrt.

Kezelési javaslat:
KIVÁGÁS
