## Favizsgálati adatlap

Helység: Budapest II. Ker.

Terület: Község ház u. 41.

Magyar név: fehér eperfa

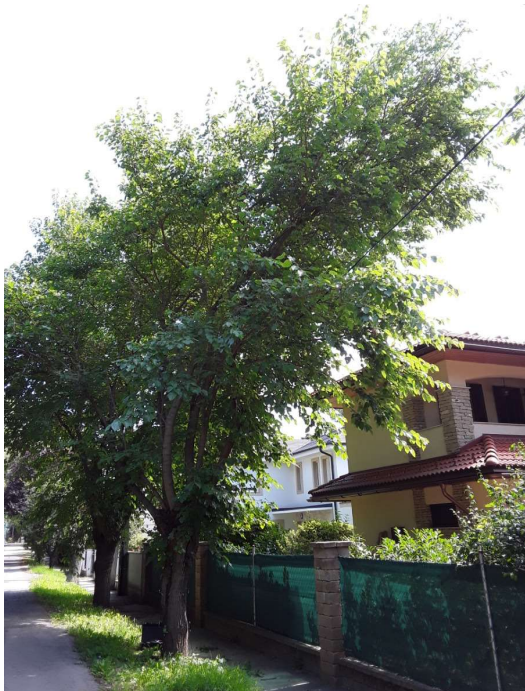
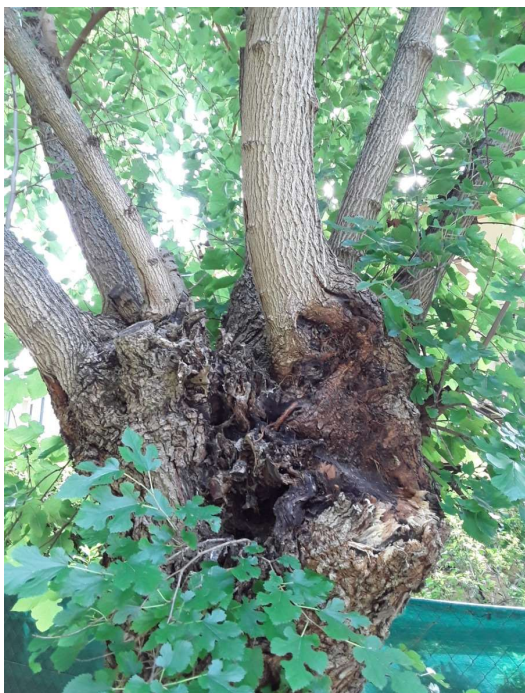
A gyökérzónában a talaj tömörödött, burkolattal fedett, kutyavizelettel és időszakosan téli szózással terhelt, a fa hely 2m zöldsávban.

| A fa statikai állapota | |
|---|---|
| A gyökérzet gátolt fejlődésű, jelentős elváltozásra utaló jelek nem láthatóak. A fa stabil, mozgására utaló jelek nem láthatóak. | |
| A törzs súlyosan károsodott, teljes hosszában kiterjedt mértékű gesztkorhadás és odvasodás alakult ki. | |
| Koronaalap terhelt, súlyosan károsodott, az ágvillában bekorhadó és odvasodó vízszák alakult ki. | |
| A korona korábban csonkolt, másodlagos korona fejlődött. A vágások alapja korhadt, törésveszélyes. | |

| Sürgősen lecserélendő az állapota vagy károkozás veszélye miatt (károkozás csak a fa kivágásával kerülhető el) | |

| Kezelési javaslat: |
|---|
| <b>Kivágás</b> |

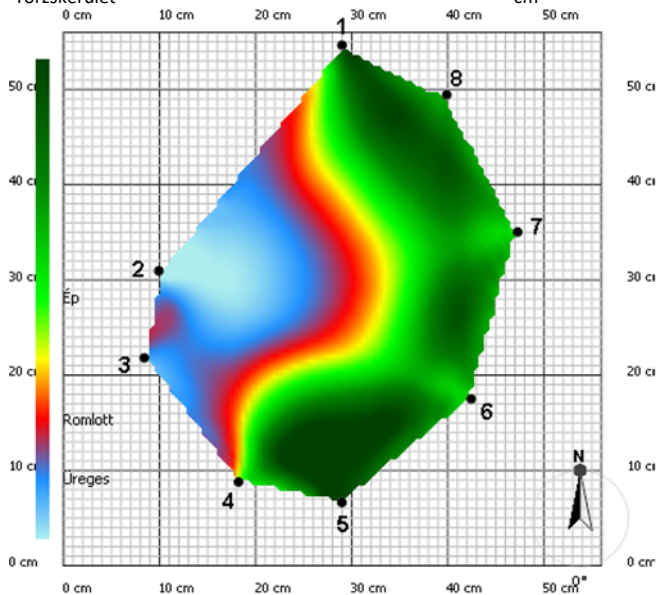
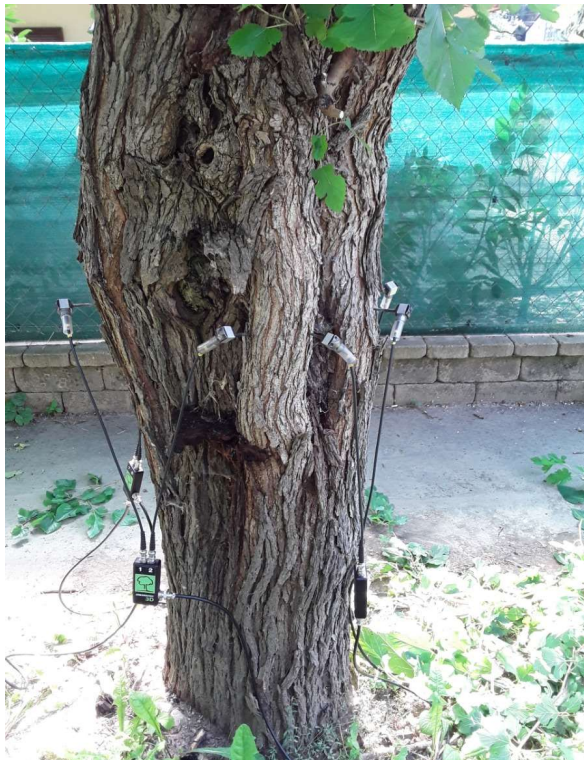
Réteg magassága 110 cm  
Érzékelők száma 8 db  
Pozíció séma irreguláris  
Átmérő 1 52 cm  
Átmérő 2 35 cm  
Törzskerület - cm

A korhadt terület aránya:

45%
