## Favizsgálati adatlap

Helység: Budapest II. Ker.  
Terület: Lotz Károly u. 8.  
Fa kódja: -  
Fafaj - latin: *Styphnolobium japonicum*  
Magyar név: kínai pagodafa  
Fa magassága: 20 m  
Alsó koronaszint: 2 m  
Törzs magassága: 3 m  
Törzs átmérő 1m-e: 68 cm  
Törzskerület 1m -er: 213,52 cm  
Korona átmérője: 11 m  
Az élőhely leírása:  
A gyökérzónában a talaj tömörödött, burkolattal fedett, kutyavizelettel és időszakosan téli szózással terhelt, a fa hely 1,5m zöldsávban.

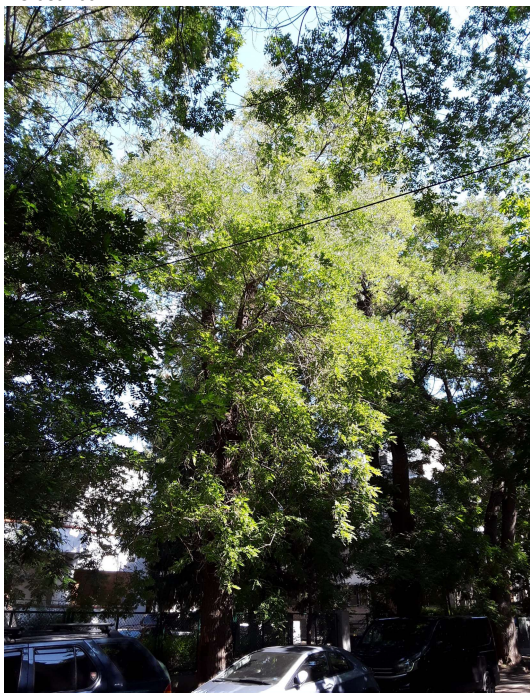
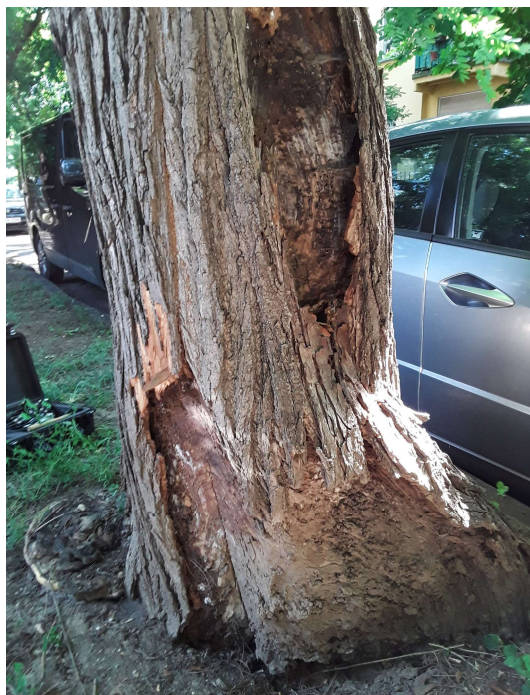
| A fa statikai állapota | |
|---|---|
| A gyökérzet erősen gátolt fejlődésű, súlyosan károsodott, nagyrészt elhalt és korhad. A gyökérzet min. 50%-a régi <i>Nectris</i> sp. fertőzés következtében hiányzik. Dőlésveszélyes. | |
| A gyökérnyak súlyosan károsodott, <i>Nectris</i> sp. fertőzés miatt kiterjedt kéregelhalás és korhadás alakult ki. A fatesten hosszanti irányú hasadások alakultak ki. Gomba termőtestek láthatóak. | |
| A törzs súlyosan károsodott, <i>Nectria</i> sp. fertőzés miatt kiterjedt kéregelhalás és korhadás alakult ki. | |
| Koronaalap terhelt, az ágvillaiban vízszák alakult ki. <i>Nectria</i> sp. Fertőzés miatt kiterjedt kéregelhalás és korhadás alakult ki. | |
| A korona leromlott állapotú, jelentős mennyiségű száraz ág látható. A sudáron korhadások, ághelyeken bekorhadások alakultak ki, gomba termőtestek láthatóak. Törésveszélyes. | |

| Sürgősen lecsereendő az állapota vagy károkozás veszélye miatt (károkozás csak a fa kivágásával kerülhető el) | |

| Kezelési javaslat: |
|---|
| <b>Kivágás</b> |
