## Favizsgálati adatlap

Helység: Budapest II.Ker.  
Terület: Budenz u. 10.  
Fa kódja: -  
Fafaj - latin: Tilia tomentosa  
Magyar név: ezüsthárs  
Fa magassága: 9 m  
Alsó koronaszint: 4 m  
Törzs magassága: 2,5 m  
Törzs átmérő 1m-e: 48 cm  
Törzskerület 1m -er: 150,72 cm  
Korona átmérője: 6 m  
Az élőhely leírása:  
A gyökérszónában a talaj erősen tömörödött, időszakosan téli szózással terhelt. A fahely 1x1,5m, burkolattal fedett, közeli épületek helyezkednek el.

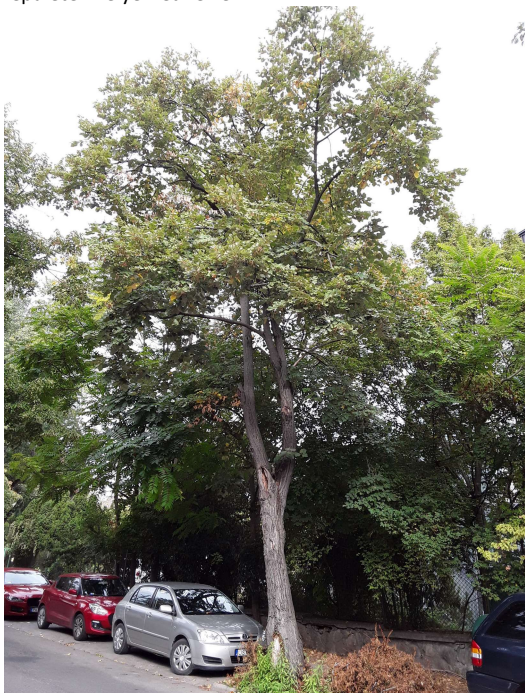
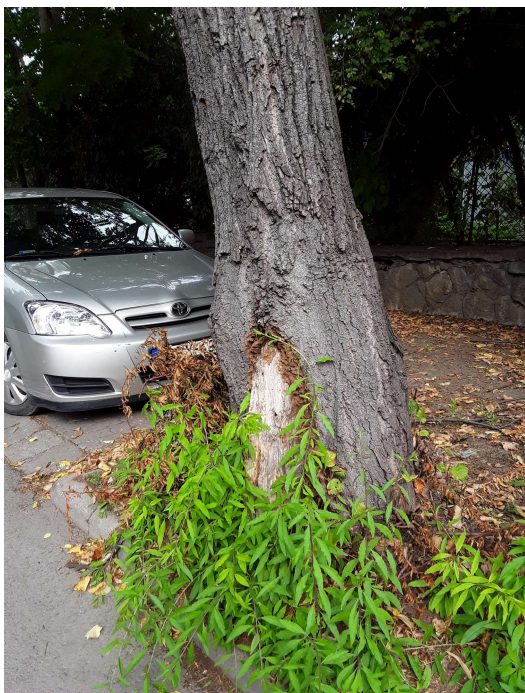
| A fa statikai állapota | |
|---|---|
| A gyökérzet erősen gátolt fejlődésű, súlyosan károsodott, nagyrészt elhalt, korhad. A fa élettere erősen beszűkült. | |
| A gyökérnyakon kiterjedt korhadás és odvasodás alakult ki, rovarok kártétele látható, törésveszélyes. | |
| Palacktörzs alakult ki, a törzsben kiterjedt gesztkorhadás és odvasodás alakult ki, keresztirányú repedés látható, törésveszélyes. | |
| A koronalap terhelt, a vágások alapja korhad és odvasodik, rovarok kártétele látható. Törésveszélyes. | |
| A korona leromlott állapotú, a vágásokon korhadások és bekorhadó ághelyek, száraz ágak látható. | |

| Kezelési javaslat: | |
|---|--|
| A vizsgált fa súlyosan károsodott, a kialakult elváltozások miatt balesetveszélyes, cseréje javasolt. | |

| Kezelési javaslat: | |
|---|--|
| <b>Kivágás</b> | |
