## Favizsgálati adatlap

Helység: Budapest II.Ker.

Terület: Filler utca- Bimbó utca sarok

Magyar név: bugás csörgőfa

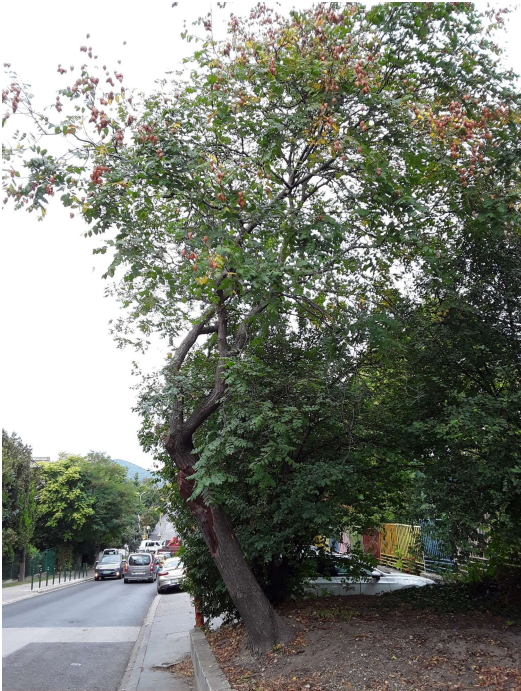
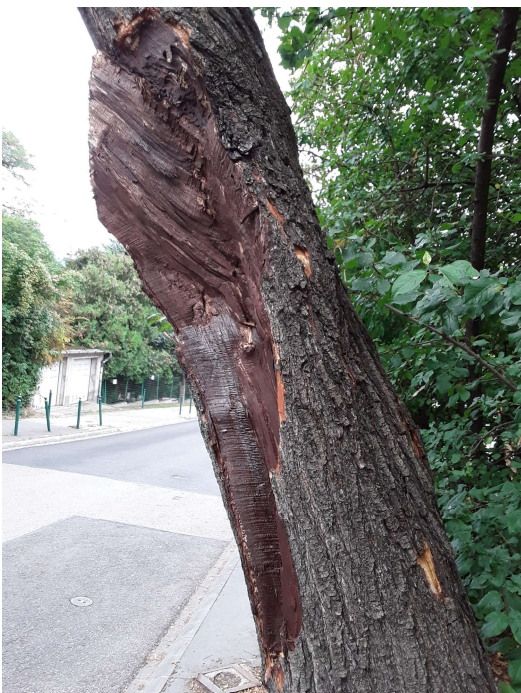
| A fa statikai állapota | |
|---|---|
| A gyökérzet erősen gátolt fejlődésű, károsodott, nagyrészen elhalt. A fa élettere erősen beszűkült. | |
| A gyökérzetten és/vagy a gyökérnyakon látható erős felszíni károsodás, jelentősen kedvezőtlen termőhelyen | |
| A törzs súlyosan károsodott, hosszanti hasadás látható, lehasadt vázág miatt jelentős hiány alakult ki. Törésveszélyes. | |
| A koronalap súlyosan károsodott lehasadt vázág miatt. | |
| A korona féloldalas, mechanikai eredetű sérülés miatt csonkolt, nagy része hiányzik. | |

| Kezelési javaslat: | |
|---|--|
| A vizsgált fa súlyosan károsodott, törésveszélyes, balesetveszélyes. | |

| Kezelési javaslat: | |
|---|--|
| <b>Kivágás</b> | |
