## Favizsgálati adatlap

Helység: Budapest 2. Ker.

Terület: Marczibányi tér, Műv. Központ

Magyar név: bálványfa

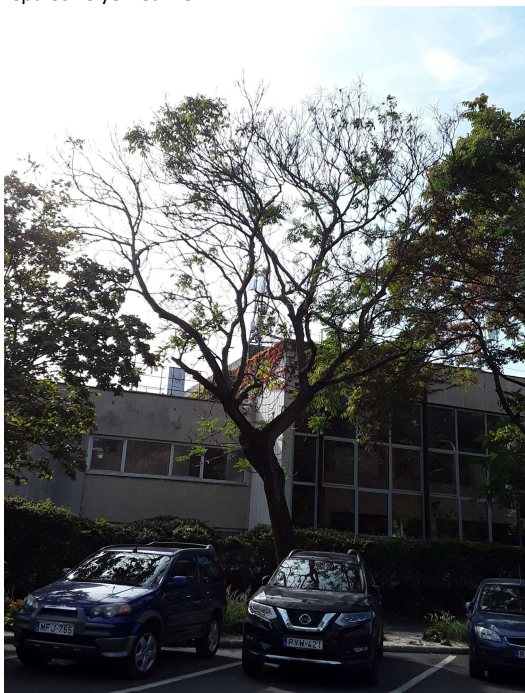
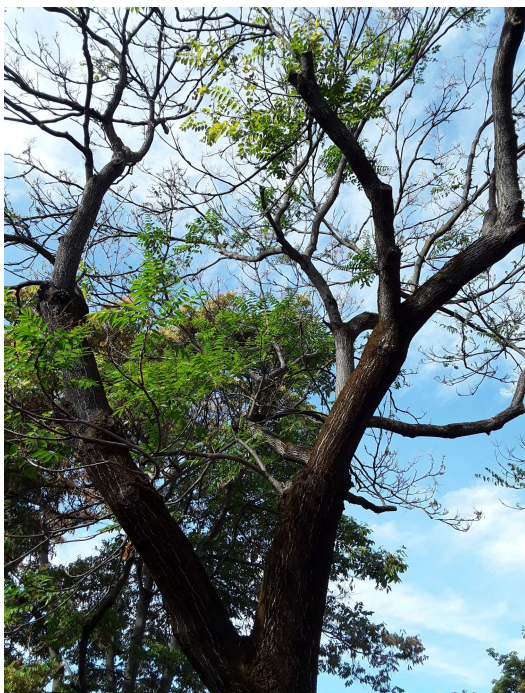
| A fa statikai állapota | |
|---|---|
| A gyökérzet csaknem teljesen elhalt, korhad. | |
| A gyökérnyak csaknem teljesen elhalt, korhad. | |
| A törzs csaknem teljesen elhalt, korhad. | |
| Koronaalap csaknem teljesen elhalt, korhad. | |
| A korona csaknem teljesen elhalt, száraz. | |

| Kezelési javaslat: | |
|---|--|
| A vizsgált fa valószínűleg Verticillium sp. Fertőzés miatt csaknem teljesen elhalt. | |

| Kezelési javaslat: | |
|---|--|
| Kivágás | |
