## Favizsgálati adatlap

Helység: Budapest 2. Ker.  
Terület: Mechwart liget, kondi park  
Fa kódja: -  
Fafaj - latin: Tilia platyphyllos  
Magyar név: nagylevelű hárs  
Fa magassága: 22 m  
Alsó koronaszint: 1,5 m  
Törzs magassága: 3 m  
Törzs átmérő 1m-e: 75 cm  
Törzskerület 1m -er: 235,5 cm  
Korona átmérője: 9 m  
Az élőhely leírása:  
A gyökérzónában a talaj enyhén tömörödött, részben szórt burkolattal fedett. A fahely parkosított, gyepest.

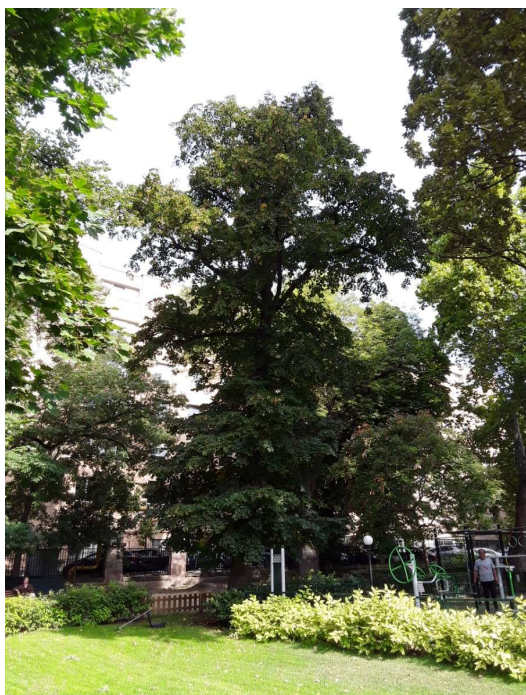
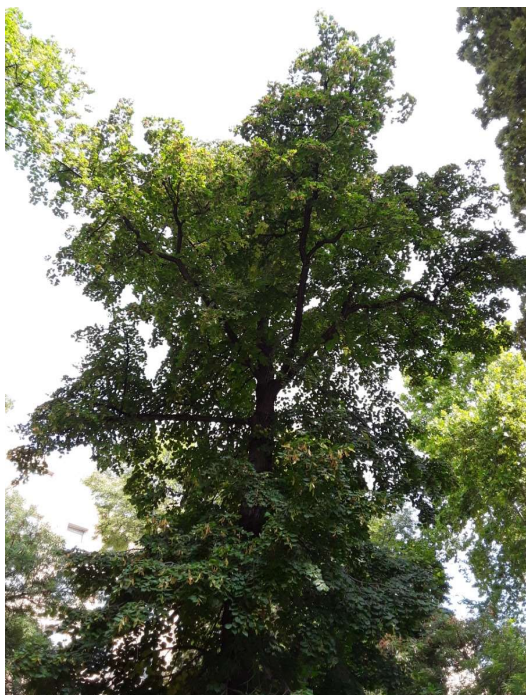
| A fa statikai állapota | |
|---|---|
| A gyökérzet enyhén gátolt fejlődésű, súlyosan károsodott, nagyrészen elhalt, kikorhadott. A húzott oldalon a gyökérzet kikorhadott,, a fa dőlésveszélyes. | |
| A gyökérnyakban kiterjedt korhadás és odvasodás alakult ki, hosszanti repedés látható, a fa törésveszélyes. | |
| A törzs súlyosan károsodott, kiterjedt korhadás és odvasodás alakult ki, rovarok kártétele és gomba termőtestek láthatóak. | |
| Koronaalapon ághelysebek és bekorhadások láthatóak. | |
| A koronában ághelysebek és bekorhadások alakultak ki. | |

A vizsgált fa kritikus mértékben károsodott, élet- és vagyonbiztonságot veszélyeztet, mielőbbi kivágása szükséges. A fa kivágásáig javasolt a veszélyeztetett terület lezárása.

Kivágás

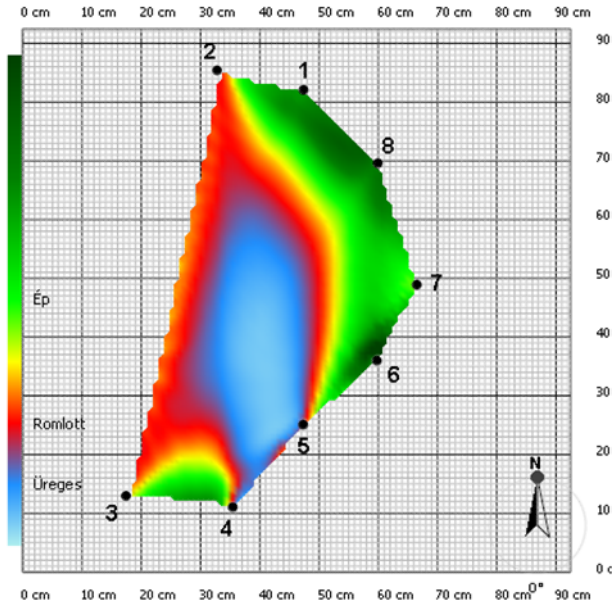
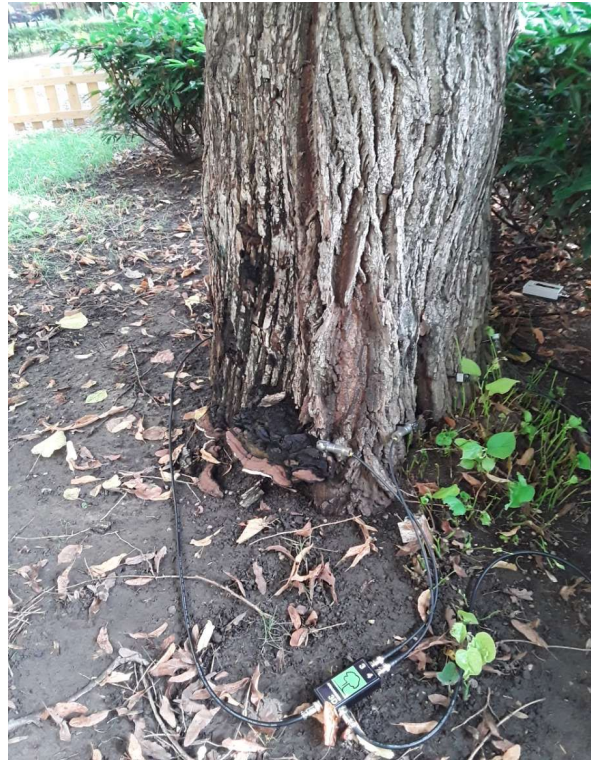
## Műszeres vizsgálat és statikai értékelés egy rétegen:

Réteg magassága 200 cm  
Érzékelők száma 8 db  
Pozíció séma ellipszis  
Átmérő 1 70 cm  
Átmérő 2 69 cm  
Törzskerület 217 cm

66%

21%

**EXTRÉM KOCKÁZAT**
