## Favizsgálati adatlap

Helység: Budapest II.Ker.  
Terület: Pasaréti út 163.  
Fa kódja: -  
Faj - latin: Acer platanoides  
Magyar név: korai juhar  
Fa magassága: 11 m  
Alsó koronaszint: 4 m  
Törzs magassága: 2 m  
Törzs átmérő 1m-e: 51 cm  
Törzskerület 1m -er: 160,14 cm  
Korona átmérője: 11 m  
Az élőhely leírása:

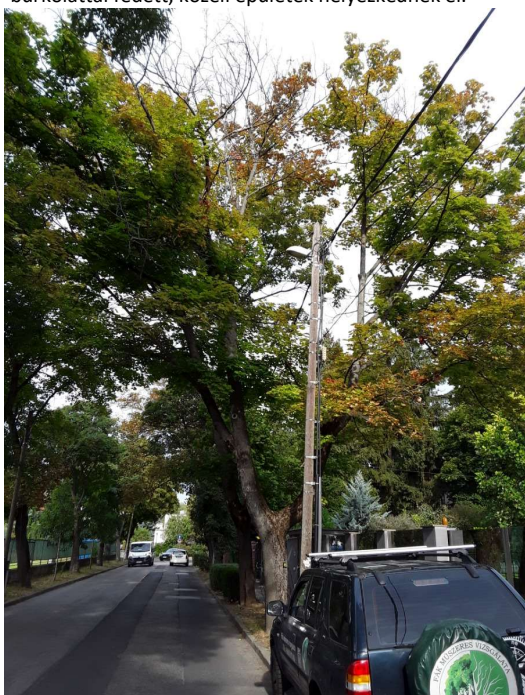
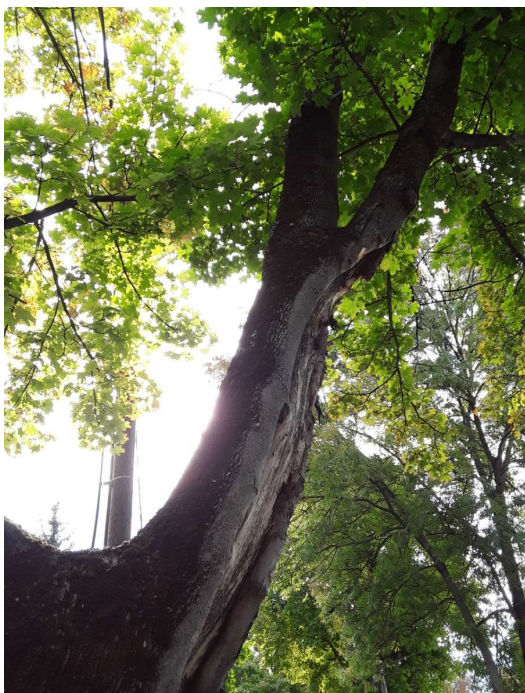
A gyökérzónában a talaj erősen tömörödött, időszakosan téli szózással terhelt. A fahely 0,8m zóldsávban, nagyrészen burkolattal fedett, közeli épületek helyezkednek el.

| A fa statikai állapota | |
|---|---|
| A gyökérzet erősen gátolt fejlődésű, súlyosan károsodott, részben elhalt. A fa élettere erősen beszűkült, a gyökérzet részben a felszínre került és sérült, korhad. | |
| A gyökérnyakon kéregsérülés és korhadás alakult ki. | |
| A törzs felső harmadában kiterjedt korhadás és odvasodás alakult ki, törésveszélyes. | |
| A koronalap terhelt, kiterjedt korhadás és odvasodás alakult ki, rovarok kártétele látható, törésveszélyes. | |
| A korona leromlott állapotú, jelentős mértékben elhalt, szárad. Az úttest felőli vázágon kiterjedt korhadás és odvasodás alakult ki, törésveszélyes. | |

| Kezelési javaslat: | |
|---|--|
| A vizsgált fa súlyosan károsodott, törésveszélyes. A kialakult károsodás miatt környezetbiztonsági szempontok figyelembevételével a fa kivágása javasolt. | |

| Kezelési javaslat: | |
|---|--|
| Kivágás | |

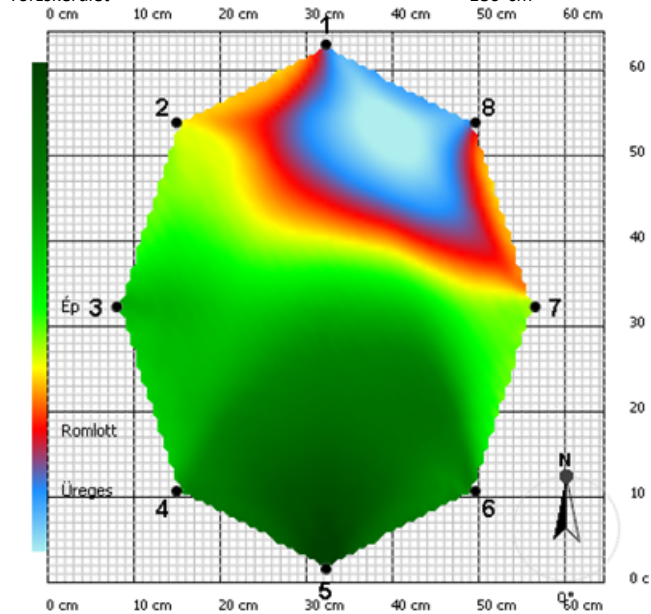
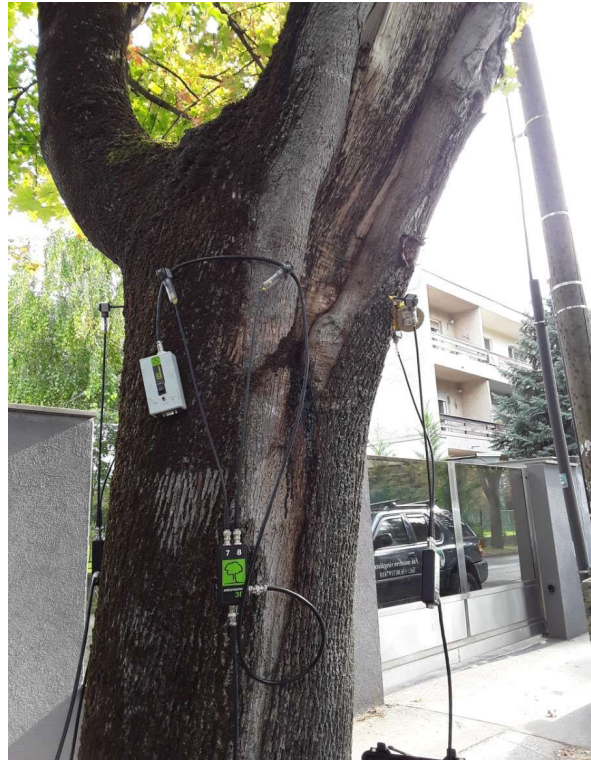
Réteg magassága 190 cm  
Érzékelők száma 8 db  
Pozíció séma ellipszis  
Átmérő 1 66 cm  
Átmérő 2 53 cm  
Törzskerület 186 cm

A korhadt terület aránya:

30%
