| Favizsgálati adatlap | |
| Helység: Budapest 2. Ker. | <b>A fa statikai állapota</b> |
| Terület, utca: Petőfi u. 17. | Kitérés iránya Dél |
| Magyar név: szomorú fűz | A gyökérzet erősen gátolt fejlődésű, károsodott, korhadás alakult ki. |

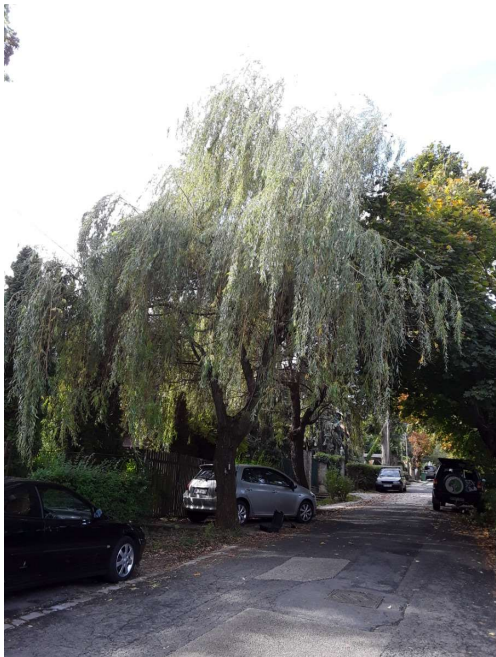
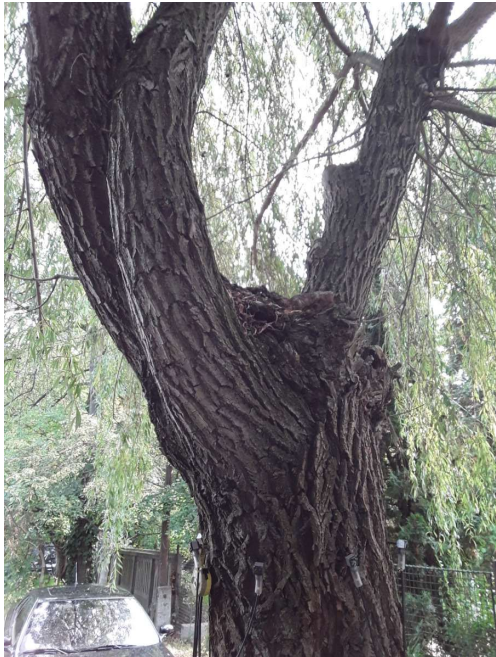
| Favizsgálati adatlap | |
|---|---|
| Fafaj - latin: Salix alba Tristis | A gyökérzeten és/vagy a gyökérnyakon látható kisebb károsodások (sebek és korhadások) csekély hibákkal rendelkező termőhelyen |
| Alsó koronaszint: 3 m | A gyökérnyak károsodott, gesztkorhadás alakult ki. |
| Törzs átmérő 1m-en: 51 cm | A törzs erős károsodása, nagyfelületű sebek, mély korhadások |
| Törzskerület 1m -en: 160,14 cm | A törzs súlyosan károsodott, teljes hosszában gesztkorhadás és odvasodás alakult ki. |
| Az élőhely leírása: | A koronaalap terhelt, károsodott, bekorhadó és odvasodó vízszák alakult ki. |
| | Jelentős lombvesztés, 26-50% között |
| | A korona korábban gallyazott, a visszavágásoknál korhadás és erős hajtásképzés alakult ki. A vágásokon korhadások, bekorhadó ághelyek és száraz ágak láthatóak. Törésveszélyes. |
| | A vizsgált fa súlyosan károsodott, törésveszélyes. |

| Favizsgálati adatlap | |
|---|---|
| | Sürgősen lecsereendő az állapota vagy károkozás veszélye miatt (károkozás csak a fa kivágásával kerülhető el) |
| | Kivágás |

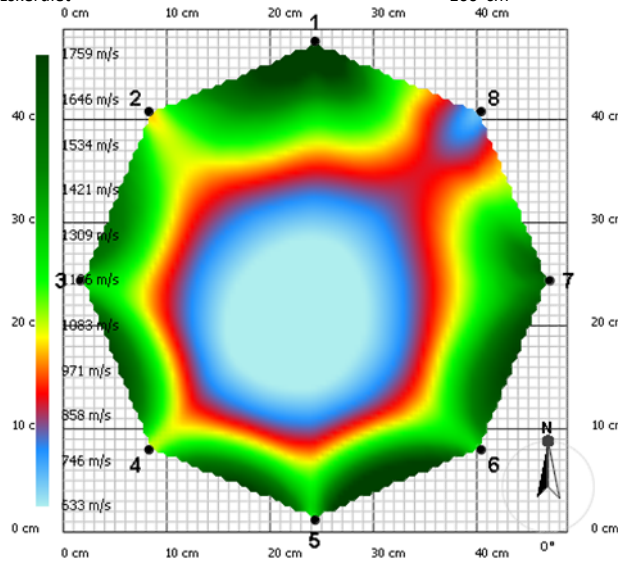
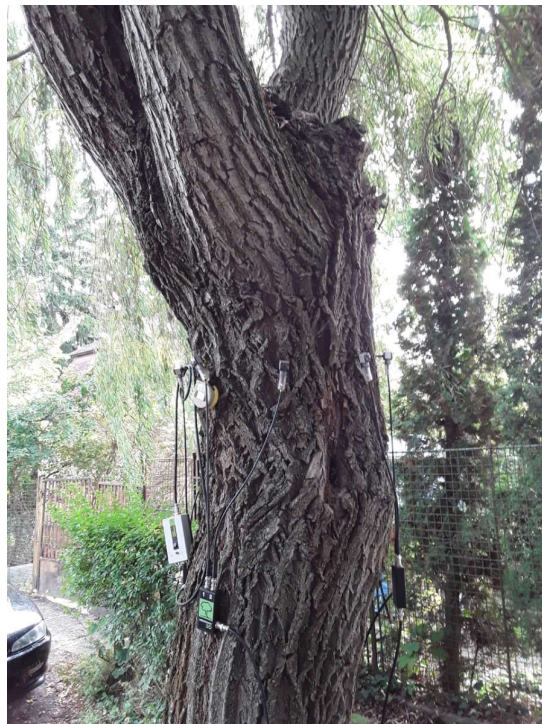
## Műszeres vizsgálat és statikai értékelés első rétegen:

Réteg magassága 190 cm  
Érzékelők száma 8 db  
Pozíció séma ellipszis  
Átmérő 1 51 cm  
Átmérő 2 50 cm  
Törzskerület 160 cm

| 1 - 50% között | EXTRÉM KOCKÁZAT | A korhadt terület aránya: | Biztonsági faktor érték<br>26m/s szélsősebesség<br>esetén: | 110% |
| 51 -100% között | MAGAS KOCKÁZAT | | | 54% |
