| Favizsgálati adatlap | |
| <b>II. Ker Önkormányzat</b> | <b>A fa statikai állapota</b> |
| Terület, utca: Máriaremetei út 142. | Súlyponteltolódás mértéke: 2 m |
| Magyar név: közönséges dió | <b>A gyökérnyak jellemzése és értékelése:</b> 3 |

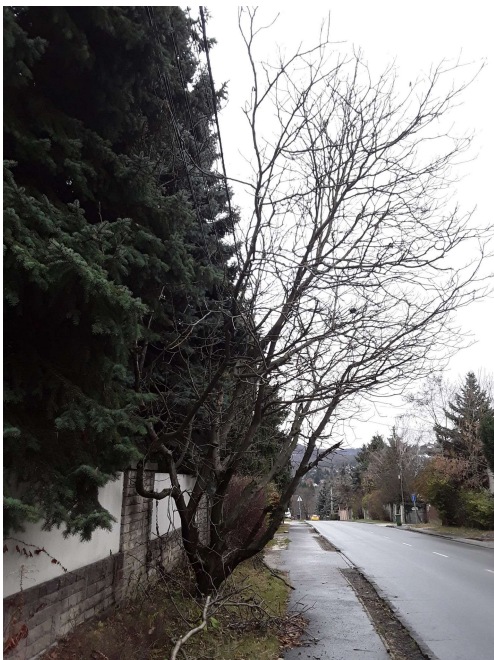
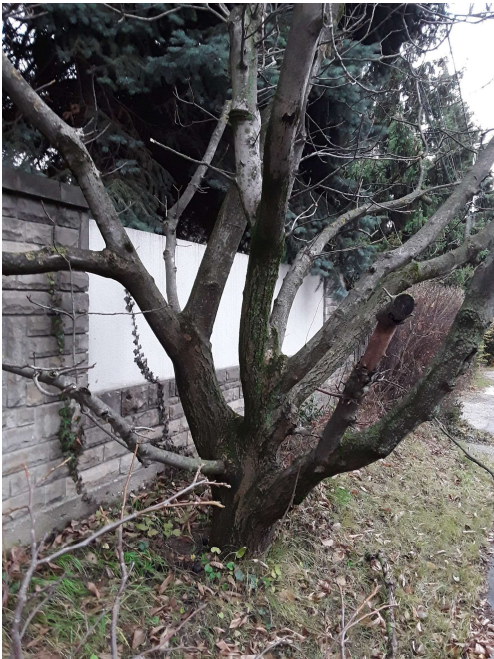
| Favizsgálati adatlap | |
|---|---|
| Fa kódja: - | A gyökérzetten és/vagy a gyökérnyakon látható erős felszíni károsodás, jelentősen kedvezőtlen termőhelyen |
| Fafaj - latin: Juglans regia | A gyökérzet erősen gátolt fejlődésű, terpeszes, károsodott. |
| Fa magassága: 7 m | A gyökérnyakon bekorhadó vízszák és kéregelhalás alakult ki. |
| Törzs magassága: 0,4 m | A törzs erős károsodása, nagyfelületű sebek, mély korhadások |
| Törzs átmérő 1m-en: 38 cm | A törzs alacsonyan elágazó, az elágazásokban bekorhadó vízszák alakult ki, károsodott, korhad. |
| Korona átmérője: 8 m | A koronaalap károsodott, bekorhadó és odvasodó ághelyek láthatóak. |
| A gyökérzónában a talaj erősen tömörödött. A fahely részben burkolattal fedett, a közelben épület, a talajban közművek helyezkednek el. | Erős koronakárosodás, 50% fölött |
| | A korona leromlott állapotú, jelentős mennyiségű száraz ág és korhadó vágás látható. A vágásokon korhadások, bekorhadó ághelyek és száraz ágak láthatóak. |
| | Sürgősen lecsereendő az állapota vagy károkozás veszélye miatt (károkozás csak a fa kivágásával kerülhető el) |
| | A vizsgált fa magonc vagy tuskósarj eredetű, rossz helyzetű, leromlott állapotú. Gyalogos közlekedést és gépjármű forgalmat veszélyezteti. |

| Favizsgálati adatlap | |
|---|---|
| | Kivágás |
