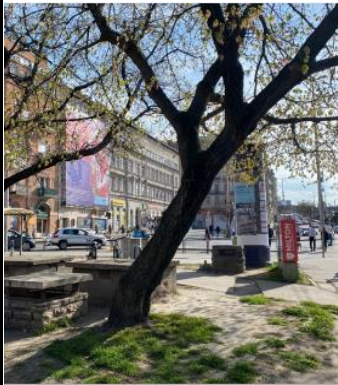
| Azonosító | Tervlapi sorszám | Tudományos név | Magyar név | Becsült kor évben | Törzsméret cm-ben | Dendrológus értékelése | Véleményezés | Fénykép |
|---|---|---|---|---|---|---|---|---|
| | 1 | Acer negundo | zöld juhar | 30 | 45 | fakivágás | <p><b>KIVÁGANDÓ:</b><br/>Rossz állapotú inváziós gyomfa, erőteljesen dőlt törzsű, környezetére fokozott veszélyt jelent, veszélyezteti a közelében lévő metró szellőzőket</p> | |

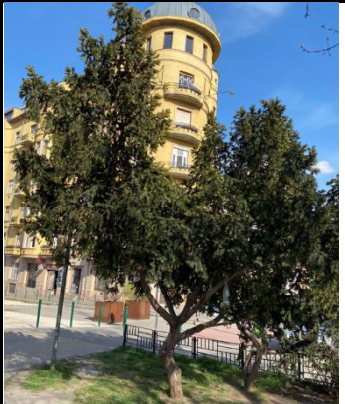
| | 5 | Taxus baccata | közönséges tiszafa | 15 | 15 | | <p><b>KIVÁGANDÓ:</b><br/>erősen mérgező növény, tervezett gyalogos felülethez és kültéri ülőfelülethez túlságosan közel lenne, mérgező mivolta miatt megtartása nem javasolt</p> | |

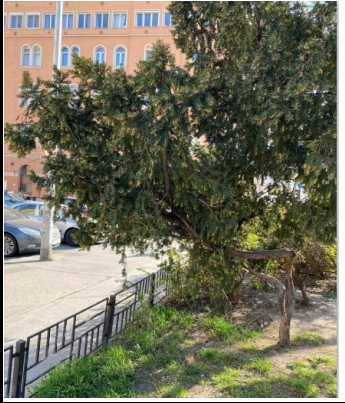
| s4 | 6 | Taxus baccata | közönséges tiszafa | 15 | 11 | <p>megtartás<br/>kezelés</p> | <p><b>KIVÁGANDÓ:</b><br/>erősen mérgező növény, mellette lévő, dominánsabb tiszafa miatt erősen torult habitusú, mérgező mivolta miatt megtartása nem javasolt, teljes mértékben torzult habitus!</p> | |

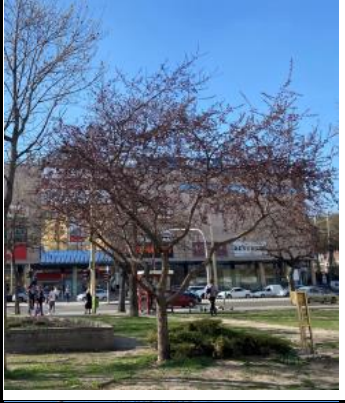
| s5 | 8 | Malus sp. | díszalma | 18 | 19 | <p>megtartás<br/>kezelés</p> | <p><b>MEGTARTANDÓ!</b><br/>Értékes fa és szép habitusú, díszértékkel bíró egyed, egészségi állapota megfelelő</p> | |

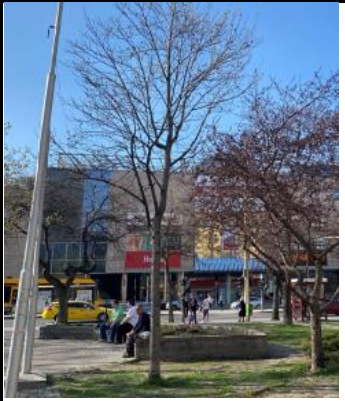
| | 7 | Liriodendron tulipifera | amerikai tulipánfa | 15 | 15 | | <p>ÁTÜLTETENDŐ!</p> <p>s5 azonosítójú díszalma közvetlen közelében található, a díszalma megtartása mellett, ennek az egyednek a tervezési területen kívül, a II. kerületben történő átültetését - fokozott óvatossággal, mert átültetésre érzékeny!</p> | |

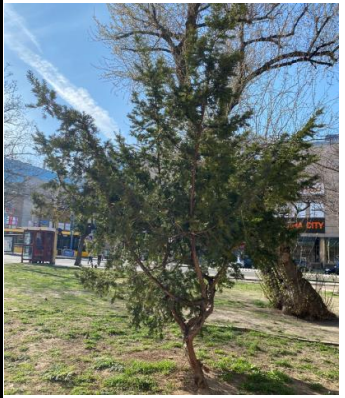
| s6 | 12 | Taxus baccata | közönséges tiszafa | 15 | 8□1) | <p>megtartás<br/>kezelés</p> | <p>KIVÁGANDÓ:</p> <p>erősen mérgező növény, tervezett gyalogos felülethez és kültéri ülőfelülethez túlságosan közel lenne, mérgező mivolta miatt megtartása nem javasolt</p> | |

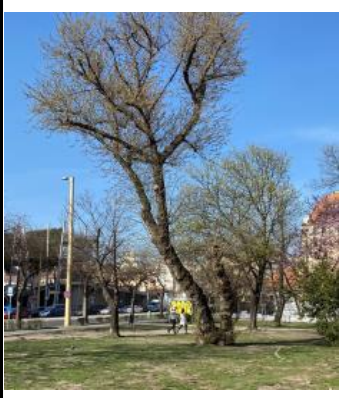
| s7 | 11 | Acer negundo | zöld juhar | "110" | 136 | <p>fakivágás</p> | <p>KIVÁGANDÓ:</p> <p>Rossz állapotú inváziós gyomfa, erőteljesen dőlt dupla törzsű "matuzsáleme" a térnek, környezetére fokozott veszélyt jelent</p> | |

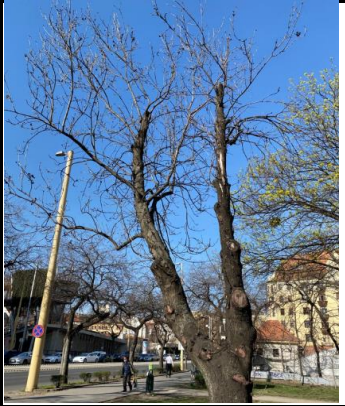
| s8 | 10 | Fraxinus ornus | virágos kőris | 40 | 44 (17) | fakivágás | <p><b>KIVÁGANDÓ:</b><br/>főként egészségi állapota miatt, gyökérzet - törzs-korona sérült, veszélyt jelenthet a későbbiekben</p> | |

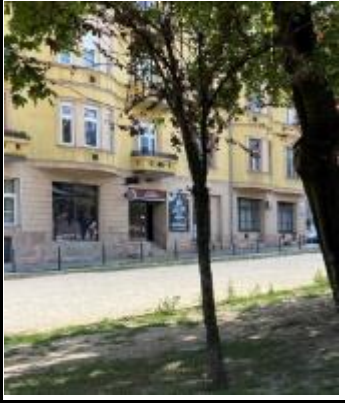
| s10 | 16 | Pyrus calleryana | kínai díszkörte | 12 | 8 (1) | fakivágás | <p><b>KIVÁGANDÓ:</b><br/>alászorult egyed, vizsgálat időpontjában már kiszáradt állapotban volt</p> | |

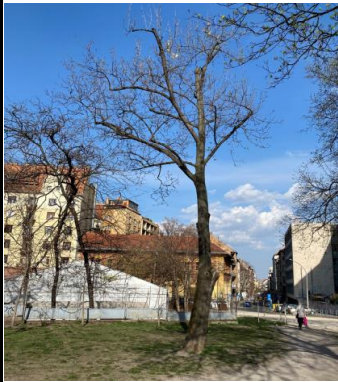
| s11 | 18 | Acer platanoides | korai juhar | 45 | 55(52) | fakivágás | <p><b>KIVÁGANDÓ:</b><br/>főként egészségi állapota miatt, gyökérzet - törzs-korona sérült, veszélyt jelenthet a későbbiekben</p> | |

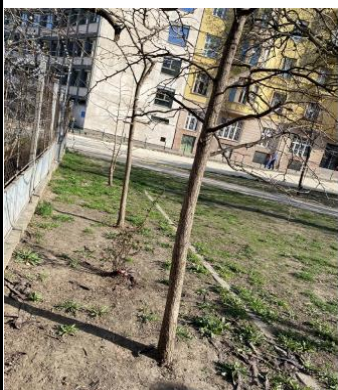
| | 22 | Ginkgo biloba | páfrányfenyő | 6 | 5 | | <p><b>ÁTÜLTETENDŐ!</b><br/>a Jégkert és a Széna tér közötti kerítés mellett található 3 db ginkgo túlságosan közel vannak, későbbiekben zavarnák egymást a növekedésben</p> | |

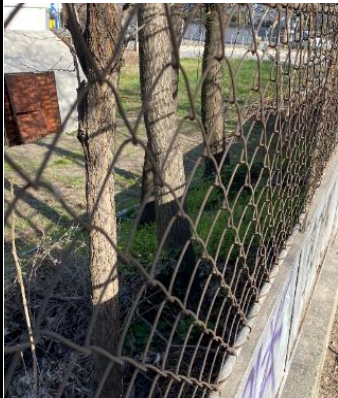
| s12 | 24 | Ailanthus altissima | mirigyes bálványfa | 12 | 19(20) | fakivágás | <p><b>KIVÁGANDÓ:</b><br/>főként egészségi állapota miatt, továbbá inváziós gyomfa, rézsűben áll</p> | |

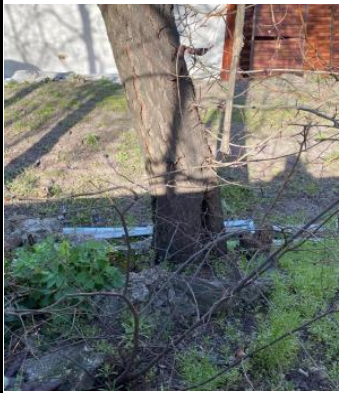
| s13 | 25 | Gleditsia tricanthos | tövises lepényfa | 25 | 22(24) | fakivágás | <p><b>KIVÁGANDÓ:</b><br/>főként egészségi állapota miatt, ferde törzsű, gyökérzet - törzs-korona sérült, veszélyt jelenthet a későbbiekben</p> | |

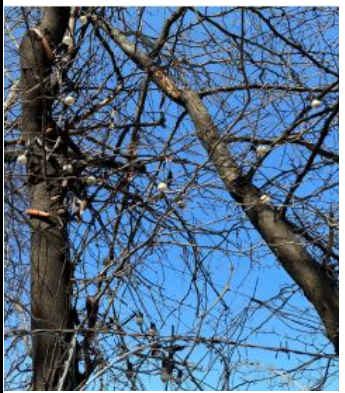
| s14 | 26 | Gleditsia tricanthos | tövises lepényfa | 30 | 30 | fakivágás | <p><b>KIVÁGANDÓ:</b><br/>főként egészségi állapota miatt, ferde törzsű, gyökérzet - törzs-korona sérült, veszélyt jelenthet a későbbiekben</p> | |

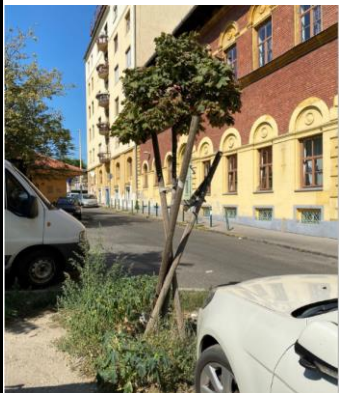
| s24 | 39 | Acer platanoides 'Globosum' | gömb juhar | 11 | 9(11) | megtartás<br>kezelés | <p><b>MEGTARTANDÓ!</b> - ÁTÜLTETENDŐ<br/>Értékes fa, egészségi állapota közepes<br/>Jégkert melletti parkolóban, II. kerület tulajdonában lévő telken</p> | |

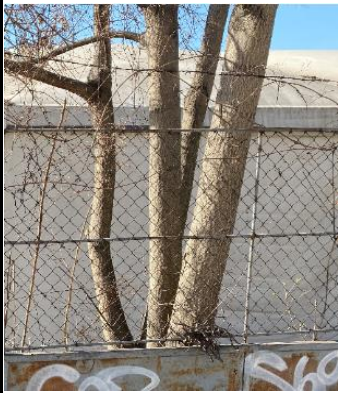
| s15 | 27 | Ailanthus altissima | mirigyes bálványfa | 25 | 20(1) | fakivágás | KIVÁGANDÓ:<br>főként egészségi állapota miatt, továbbá inváziós<br>gyomfa, rézsűben áll | |

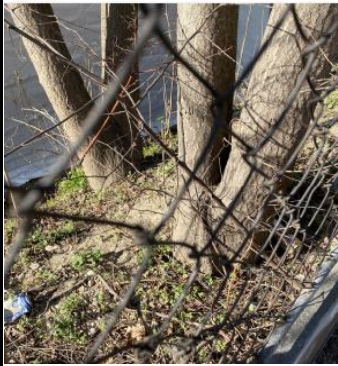
| s16 | 28 | Ailanthus altissima | mirigyes bálványfa | 25 | 20(5) | fakivágás | KIVÁGANDÓ:<br>főként egészségi állapota miatt, továbbá inváziós<br>gyomfa, rézsűben áll | |

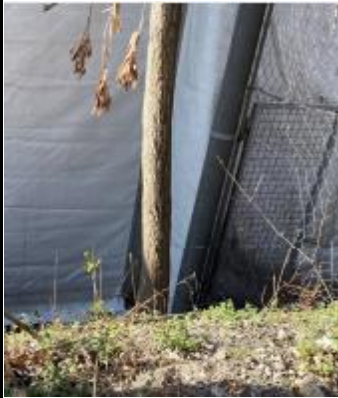
| s25 | 29 | Ailanthus altissima | mirigyes bálványfa | 12 | 12(4) | fakivágás | KIVÁGANDÓ:<br>főként egészségi állapota miatt, továbbá inváziós<br>gyomfa, rézsűben áll | |

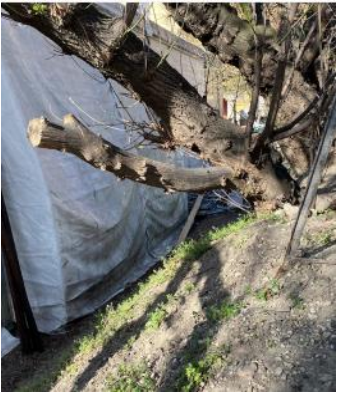
| s17 | 30 | Acer negundo | zöld juhar | 25 | 120 (29) | fakivágás | KIVÁGANDÓ:<br>főként egészségi állapota miatt, továbbá inváziós<br>gyomfa, rézsűben áll | |

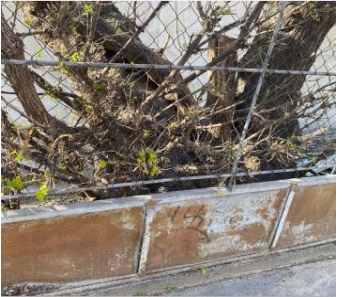
| s18 | 31 | Acer negundo | zöld juhar | "110" | 400 (22) | fakivágás | KIVÁGANDÓ:<br>főként egészségi állapota miatt, továbbá inváziós<br>gyomfa, rézsűben áll | |

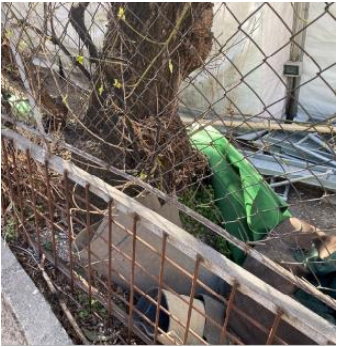
| s19 | 32 | Acer negundo | zöld juhar | 50 | 650 (3) | fakivágás | KIVÁGANDÓ:<br>főként egészségi állapota miatt, továbbá inváziós<br>gyomfa, rézsűben áll | |

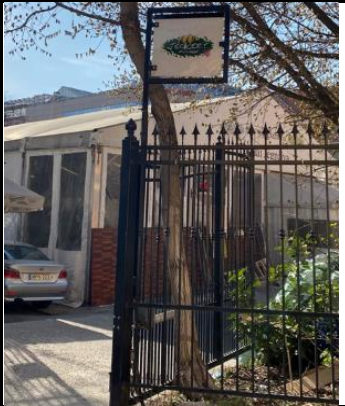
| s20 | 33 | Ailanthus altissima | mirigyes bálványfa | 15 | 12(15) | fakivágás | KIVÁGANDÓ:<br>főként egészségi állapota miatt, továbbá elnyomott inváziós gyomfa, rézsűben áll | |

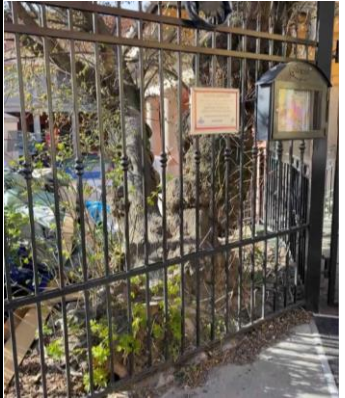
| s21 | 34 | Acer negundo | zöld juhar | "85" | 52(8) | fakivágás | KIVÁGANDÓ:<br>főként egészségi állapota miatt, továbbá elnyomott inváziós gyomfa, nem megfelelő élőhelyen, veszélyes a környezetére | |

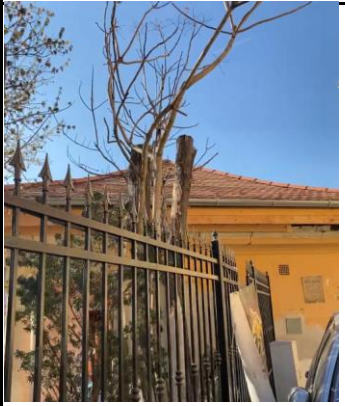
| s22 | 35 | Ailanthus altissima | mirigyes bálványfa | 15 | 41(11) | fakivágás | KIVÁGANDÓ:<br>főként egészségi állapota miatt, fertőzött, beteg, nagyrészt elhalt egyed, továbbá inváziós gyomfa, nem megfelelő élőhelyen, veszélyes a környezetére | |

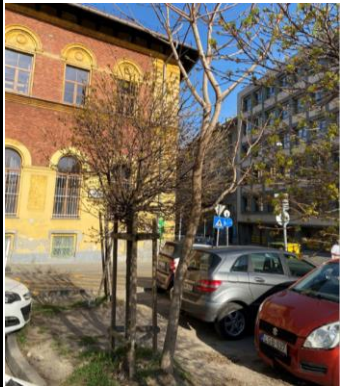
| s23 | 38 | Ailanthus altissima | mirigyes bálványfa | 7 | 6(10) | fakivágás | <p><b>KIVÁGANDÓ:</b><br/>főként egészségi állapota miatt, továbbá inváziós gyomfa, elnyomja az értékes és korábban telepített díszfát (gömb juhar)</p> | |

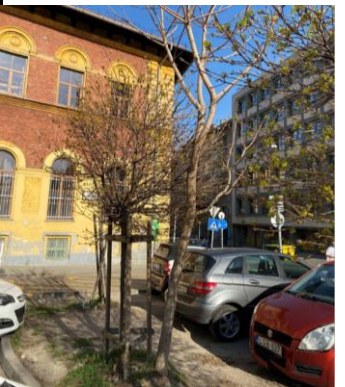
| | 37 | Acer platanoides 'Globosum' | gömb juhar | 11 | 9 | megtartás<br>kezelés | <p><b>MEGTARTANDÓ!</b> - ÁTÜLTETENDŐ<br/>Értékes fa, egészségi állapota közepes</p> | |

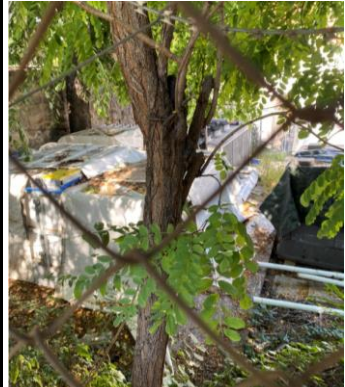
| | 54 | Robinia pseudoacacia | fehér akác | 5 | 12(15) | fakivágás | <p><b>KIVÁGANDÓ:</b><br/>főként egészségi állapota miatt, továbbá inváziós gyomfa, rézsűben áll</p> | |
