| Favizsgálati adatlap | |
| <b>Megrendelő:</b><br><b>II. Ker Önkormányzat</b> | <b>A favizsgálat eredménye:</b> |
| Terület, utca: Bimbó út - Fenyves u. sarok | Kitérés iránya Észak-Kelet |
| Fa kódja: 2. | <b>GYÖKÉRZET és GYÖKÉRNyak állapota, Radó EU-s értékszám: 1</b> |

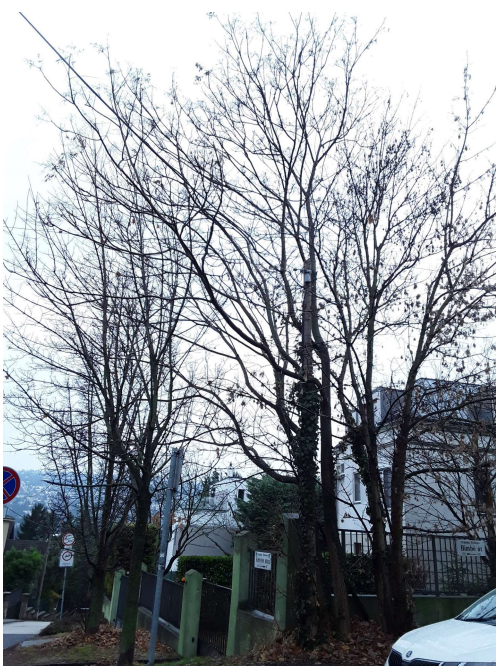
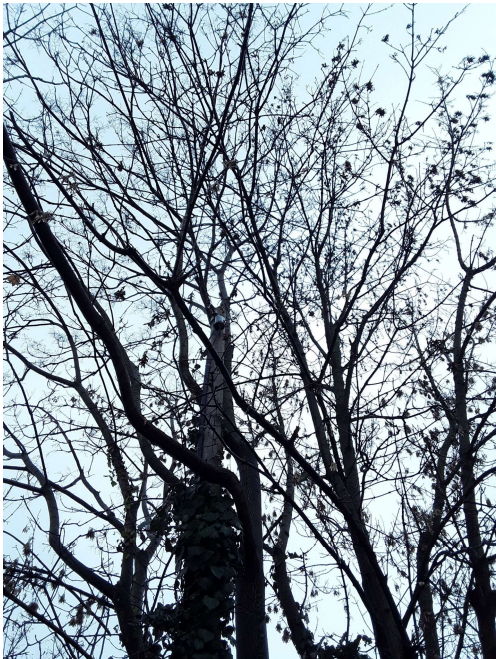
| Favizsgálati adatlap | |
|---|---|
| HRSZ: - | Súlyponteltolódás mértéke: 2 m |
| Fafaj - latin: Acer platanoides | A gyökérzet erős, legalább 50%-os károsodása, nagyon rossz feltételekkel rendelkező termőhelyen |
| Magyar név: korai juhar | A gyökérzet erősen gátolt fejlődésű, károsodott. A közeli kerítést és közműaknát károsítja. |
| Törzs átmérő 1m-en: 11+16 cm | A törzs előrehaladottan károsodott, korhadt vagy elhalt. Statikai vagy tápanyagszállítási funkcióját nem képes ellátni |
| | Jelentős lombvesztés, 26-50% között |
| | A korona fényhiányos, gyér ágrendszerű. |
| | Sürgősen lecsereendő az állapota vagy károkozás veszélye miatt (károkozás csak a fa kivágásával kerülhető el) |
| | A vizsgált fa magonc eredetű, rossz helyzetű, az okozott károsítás csak a fa kivágásával szüntethető meg. |

| Favizsgálati adatlap | |
|---|---|
| | Kivágás |
