## Favizsgálati adatlap

Helység: Budapest II. Ker.  
Terület: Káplár u. 10/B  
Fa kódja: -  
Faj - latin: Populus nigra  
Magyar név: fekete nyár  
Fa magassága: 18 m  
Alsó koronaszint: 2 m  
Törzs magassága: 3 m  
Törzs átmérő 1m-e: 70 cm  
Törzskerület 1m -er: 219,8 cm  
Korona átmérője: m  
Az élőhely leírása:  
A gyökérzónában a talaj erősen tömörödött, kutyavizelettel és időszakosan téli szózással terhelt, a fahely 1,5 x 2m.

Vizsgálatot végezte: Fonai László  
Kertészmérnök  
Favizsgáló szakmérnök

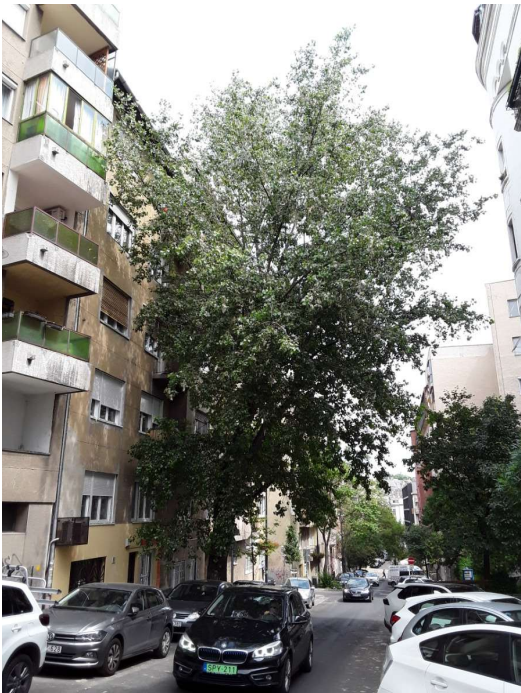
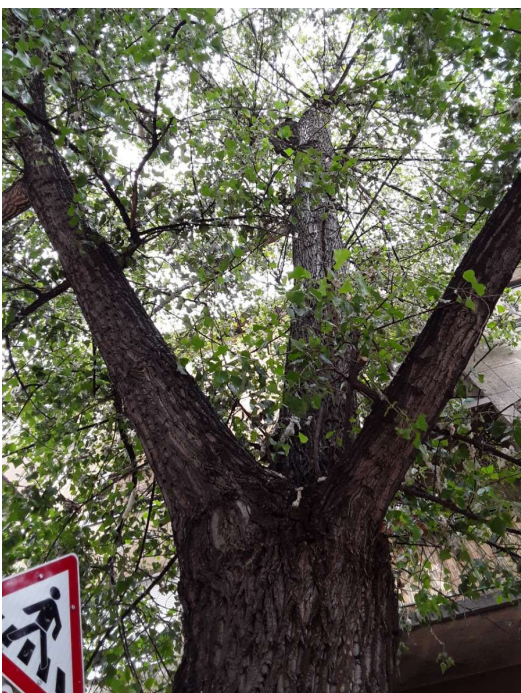
| A fa statikai állapota | |
|---|---|
| A gyökérzet erősen gátolt fejlődésű, súlyosan károsodott. A gyökérzet nagyrészen elhalt, korhad. A fahelyben talarepedések láthatóak, dőlésveszélyes. | |
| A gyökérzet erős, legalább 50%-os károsodása, nagyon rossz feltételekkel rendelkező termőhelyen | |
| A gyökérnyak súlyosan károsodott, korhadások és kéregelhalások alakultak ki. Rovarak rőpnyílásai és kártétele látható. | |
| A törzs károsodott, néhány felszíni seb és korhadási helyek | |
| A törzs ferde növekedésű, kéregleválások és felszíni korhadások alakultak ki. | |
| A koronaalapot terhelt, jelentős elváltozás nem látható. | |
| Erős koronakárosodás, 50% fölött | |
| A korona erősen külpontos, a vágásokon korhadások alakultak ki, száraz ágak láthatóak. Termése erősen irritáló hatású, szöszös. A vizsgálat idejében a fa súlyosan fertőzött levéltetvekkel, a járda, úttest és parkoló autók mézharmattal borítottak. | |

| Kezelési javaslat: |
|---|
| A gyökérzet súlyos károsodása miatt a fa dőlésveszélyes, termése erősen irritáló hatású, mindezek miatt a sűrűn beépített környezetben cseréje javasolt. |

| Kezelési javaslat: |
|---|
| <b>Kivágás</b> |

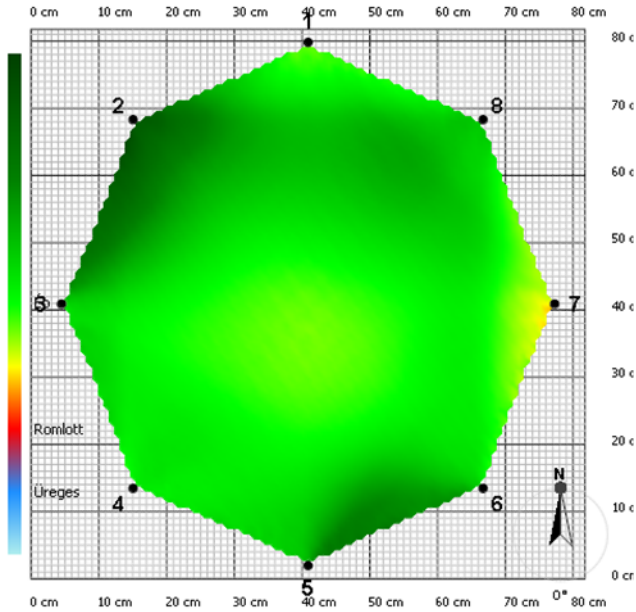
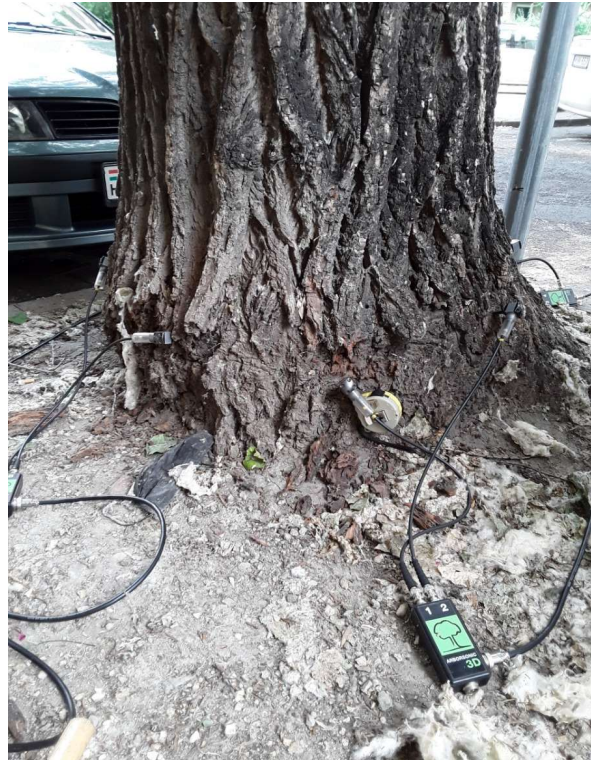
Réteg magassága 10 cm  
Érzékelők száma 8 db  
Pozíció séma ellipszis  
Átmérő 1 86 cm  
Átmérő 2 81 cm  
Törzskerület 265 cm

0%

481%

ALACSONY KOCKÁZAT
