| Favizsgálati adatlap | |
| Helység: Budapest II. Ker. | <b>A fa statikai állapota</b> |
| Terület, utca: Kökény u. 49-51. | Kitérés iránya Dél-Kelet |
| Fa kódja: 4. | <b>GYÖKÉRZET és GYÖKÉRNYAK állapota, Radó EU-s értékszám: 2</b> |

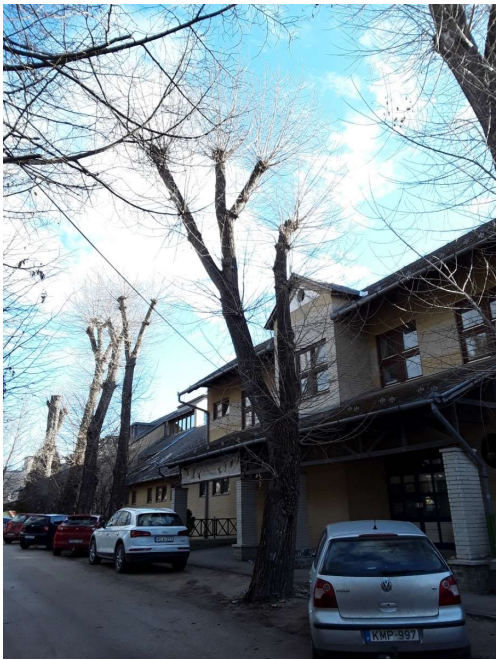
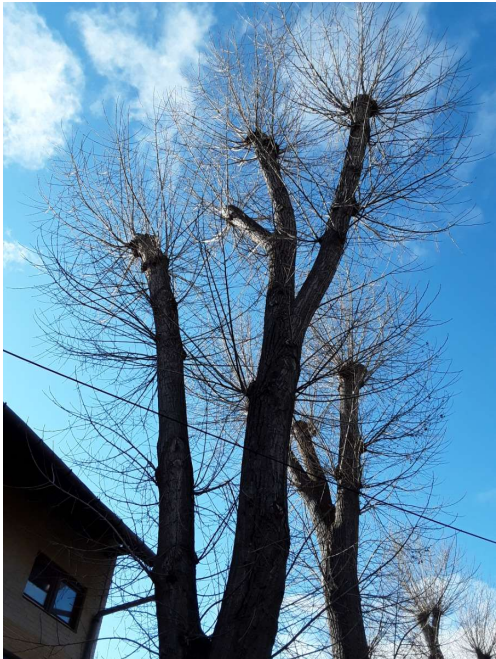
| Favizsgálati adatlap | |
|---|---|
| Fafaj - latin: Populus nigra | A gyökérzet és/vagy a gyökérnyakon látható erős felszíni károsodás, jelentősen kedvezőtlen termőhelyen |
| Magyar név: fekete nyár | A gyökérzet erősen gátolt fejlődésű, a húzott oldalon károsodott, jelentős korhadások alakultak ki. |
| Alsó koronaszint: 3 m | A gyökérnyakon a húzott oldalon kéregsérülés és korhadás alakult ki. |
| Törzs átmérő 1m-en: 71 cm | A törzs erős károsodása, nagyfelületű sebek, mély korhadások |
| Törzskerület 1m -en: 222,94 cm | A törzs ferde növekedésű, rajta kéregsérülés, kéreglevélások és korhadások alakultak ki. |
| Az élőhely leírása: | A koronaalap terhelt, az elágazásban vízszák alakult ki. Kéreglevélások és kisebb korhadások alakultak ki. |
| | Erős koronakárosodás, 50% fölött |
| | A korona korábban csonkolt, a visszavágásoknál bekorhadások és erős hajtásképzés alakult ki. |
| | A fa ferden növekedésű, a húzott oldalon a gyökérzet súlyosanb károsodott, környezetét veszélyezteti. |

| Favizsgálati adatlap | |
|---|---|
| | Kivágás |

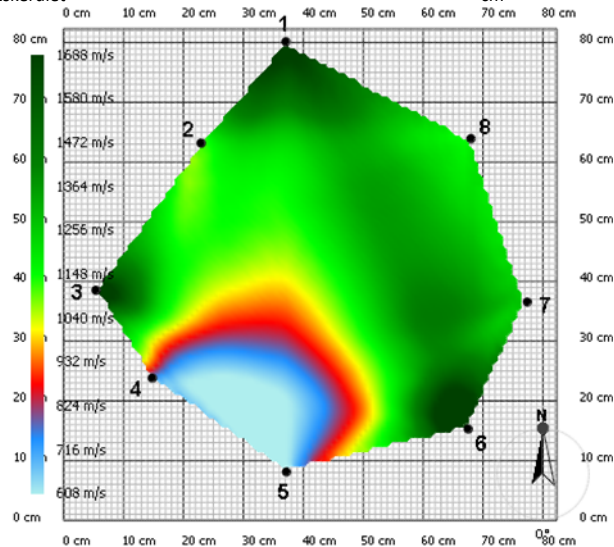
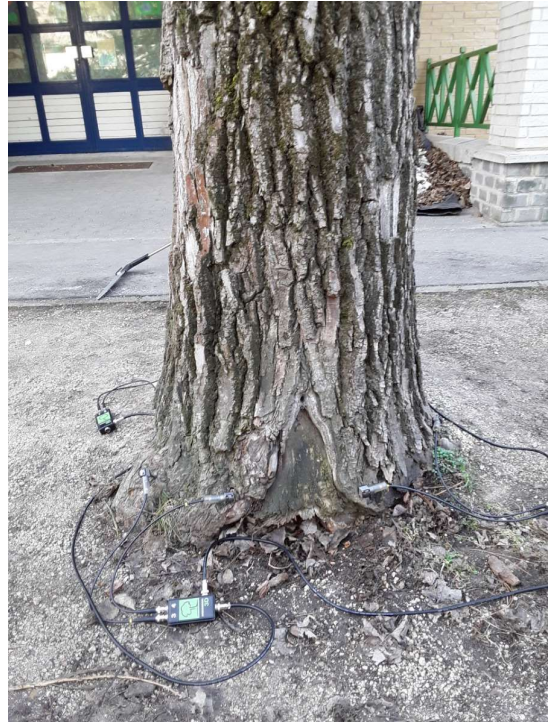
## Műszeres vizsgálat és statikai értékelés első rétegen:

Réteg magassága 5 cm  
Érzékelők száma 8 db  
Pozíció séma irreguláris  
Átmérő 1 83 cm  
Átmérő 2 70 cm  
Törzskerület - cm

| 1 - 50% között | EXTRÉM KOCKÁZAT | A korhadt terület aránya:<br><br><b>23%</b> | Biztonsági faktor érték<br>26m/s szélesebbség<br>esetén: | Nem releváns |
