| Favizsgálati adatlap | |
| Helység: Budapest II. Ker. | <b>A fa statikai állapota</b> |
| Terület, utca: Kökény u. 49-51. | Kitérés iránya Dél |
| HRSZ: - | Súlyponteltolódás mértéke: 1 m |

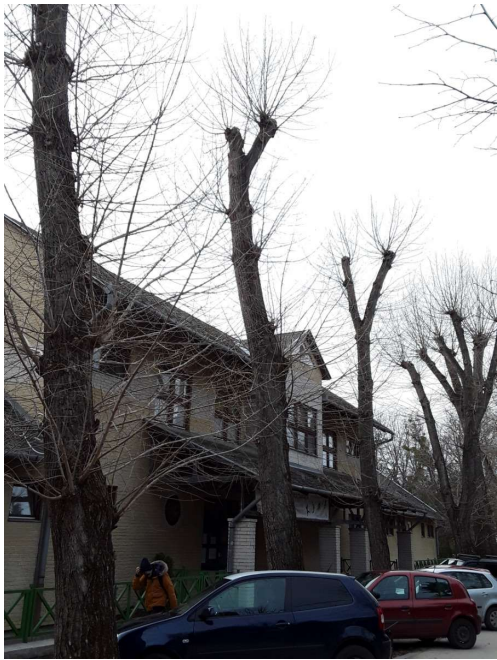
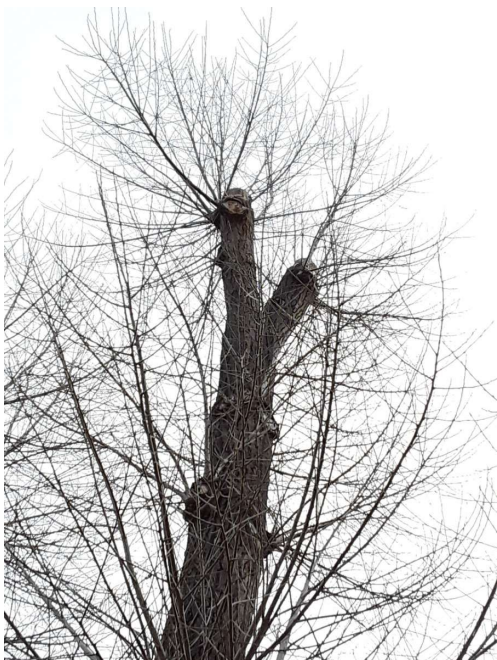
| Favizsgálati adatlap | |
|---|---|
| Fafaj - latin: Populus nigra | A gyökérzet erős, legalább 50%-os károsodása, nagyon rossz feltételekkel rendelkező termőhelyen |
| Magyar név: fekete nyár | A gyökérzet erősen gátolt fejlődésű, súlyosan károsodott, jelentős mértékben sérült, korhad. |
| Alsó koronaszint: 3 m | A gyökérnyak súlyosan károsodott, benne kiterjedt gesztkorhadás és odvasodás alakult ki, kéreglevélások láthatóak. |
| Törzs átmérő 1m-en: 50 cm | A törzs erős károsodása, nagyfelületű sebek, mély korhadások |
| Törzskerület 1m -en: 157 cm | A törzs súlyosan károsodott, kiterjedt gesztkorhadás és odvasodás alakult ki, kéreglevélások láthatóak. |
| Az élőhely leírása: | A koronaalap károsodott, gesztkorhadás alatt ki, rajta kéreglevélások és bekorhadó ághelyek láthatóak. |
| | Erős koronakárosodás, 50% fölött |
| | A korona korábban csonkolt, a visszavágásoknál bekorhadások és erős hajtásképzés alakult ki, a sudáron odúk és bekorhadó ághelyek láthatóak. |
| | A vizsgált fa gyökérzete és gyökérnyaki része súlyosan károsodott, környezetére veszélyes. |

| Favizsgálati adatlap | |
|---|---|
| | Kivágás |

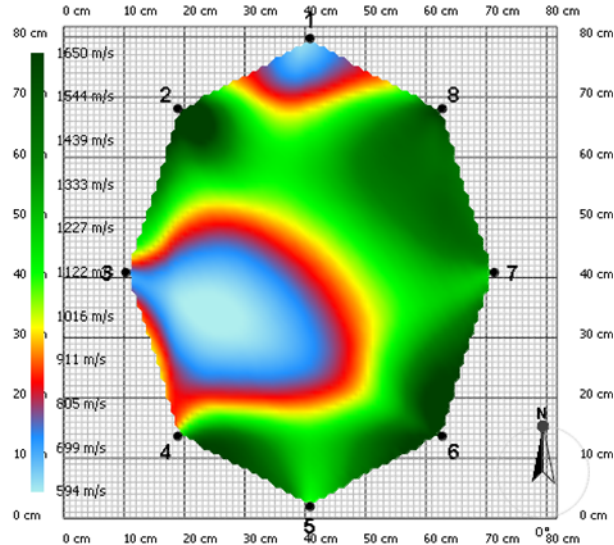
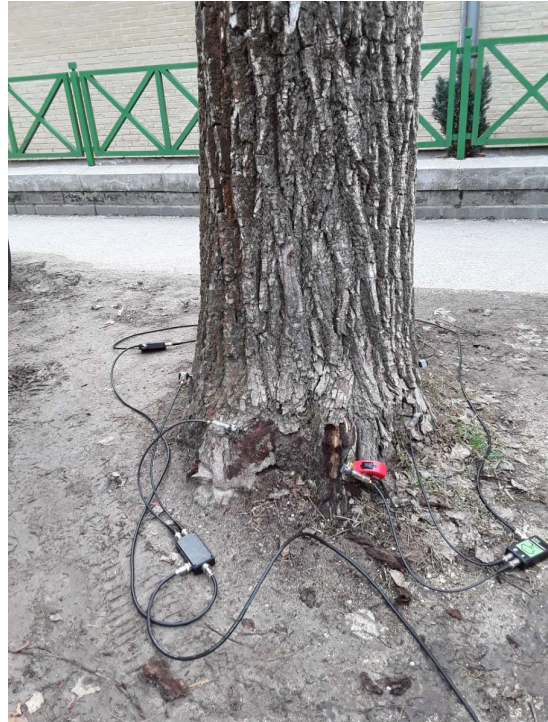
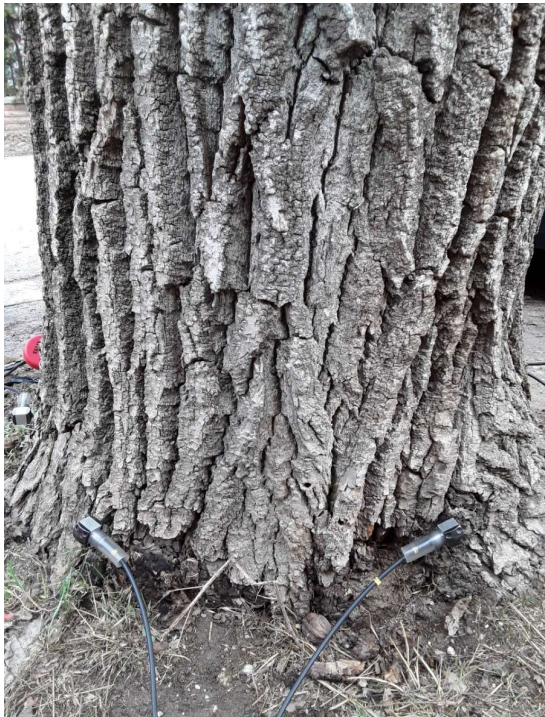
## Műszeres vizsgálat és statikai értékelés első rétegen:

Réteg magassága 10 cm  
Érzékelők száma 8 db  
Pozíció séma ellipszis  
Átmérő 1 87 cm  
Átmérő 2 70 cm  
Törzskerület 244 cm

| 1 - 50% között | EXTRÉM KOCKÁZAT | A korhadt terület aránya:<br><br><b>41%</b> | Biztonsági faktor érték<br>26m/s szélesebbesség<br>esetén: | Nem releváns |
