| Favizsgálati adatlap | |
| Helység: Budapest II. Ker. | <b>A fa statikai állapota</b> |
| Terület, utca: Kökény u. 49-51. | Kitérés iránya Dél |
| Fa kódja: 8. | <b>GYÖKÉRZET és GYÖKÉRNYAK állapota, Radó EU-s értékszám: 1</b> |

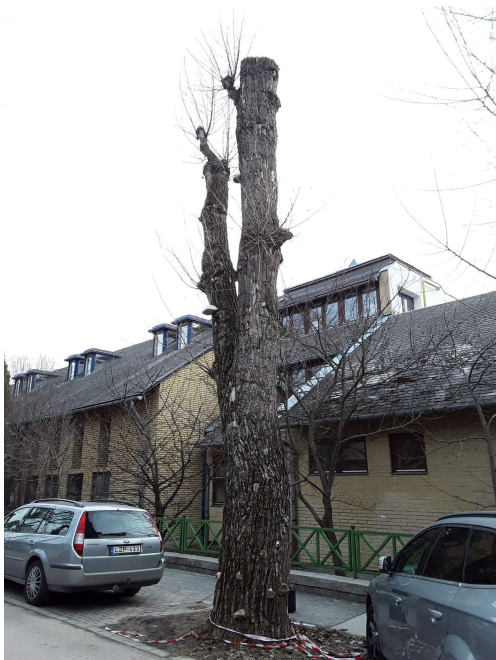
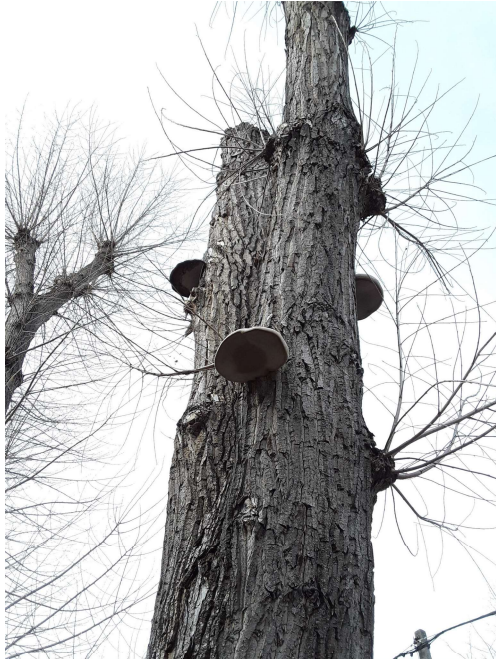
| Favizsgálati adatlap | |
|---|---|
| HRSZ: - | Súlyponteltolódás mértéke: 1 m |
| Fafaj - latin: Populus nigra | A gyökérzet erős, legalább 50%-os károsodása, nagyon rossz feltételekkel rendelkező termőhelyen |
| Magyar név: fekete nyár | A gyökérzet erősen gátolt fejlődésű, súlyosan károsodott, jelentős mértékben sérült, korhad. |
| Alsó koronaszint: 3 m | A gyökérnyak súlyosan károsodott, benne kiterjedt gesztkorhadás és odvasodás alakult ki, kéreglevélások és gomba termőtestek láthatóak. |
| Törzs átmérő 1m-en: 80 cm | A törzs előrehaladottan károsodott, korhadt vagy elhalt. Statikai vagy tápanyagszállítási funkcióját nem képes ellátni |
| Törzskerület 1m -en: 251,2 cm | A törzs súlyosan károsodott, kiterjedt korhadás és odvasodás alakult ki, kéreglevélások láthatóak. Csaknem teljesen elhalt, gomba termőtestek láthatóak. |
| Az élőhely leírása: | A koronaalapot súlyosan károsodott, korhadás kéreglevélások és gomba termőtestek láthatóak. |
| | Elhalt korona, teljes lombvesztés, élettani funkcióját nem képes ellátni |
| | A korona korábban csonkolt, a sudár és a vágás elhalt, korhad, gomba termőtestek láthatóak. |
| | Sürgősen lecsereendő az állapota vagy károkozás veszélye miatt (károkozás csak a fa kivágásával kerülhető el) |
| | A vizsgált fa súlyosan károsodott, csaknem teljesen elhalt. Állapota kezelésekkel nem javítható. Arborsonic 3D Fakopp műszeres vizsgálat elvégzésére nem volt szükség. |

| Favizsgálati adatlap | |
|---|---|
| | Kivágás |
