| Favizsgálati adatlap | |
| Helység: Budapest II. Ker. | <b>A fa statikai állapota</b> |
| Terület, utca: Kökény u. Klebelsberg Iskola | Kitérés iránya Dél |
| Fa kódja: 2. | <b>GYÖKÉRZET és GYÖKÉRNYAK állapota, Radó EU-s értékszám: 1</b> |

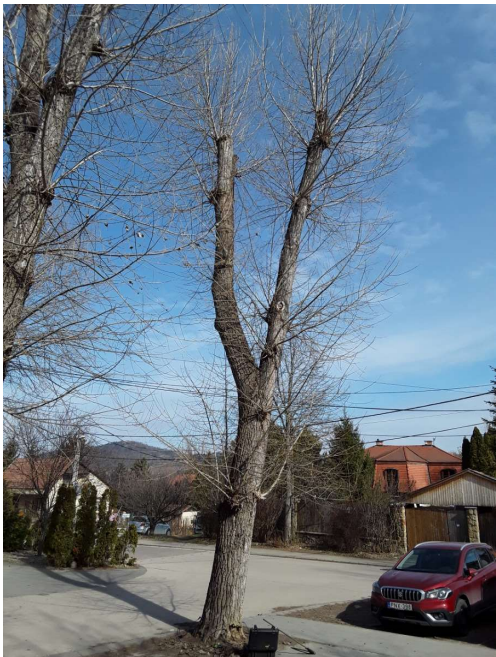
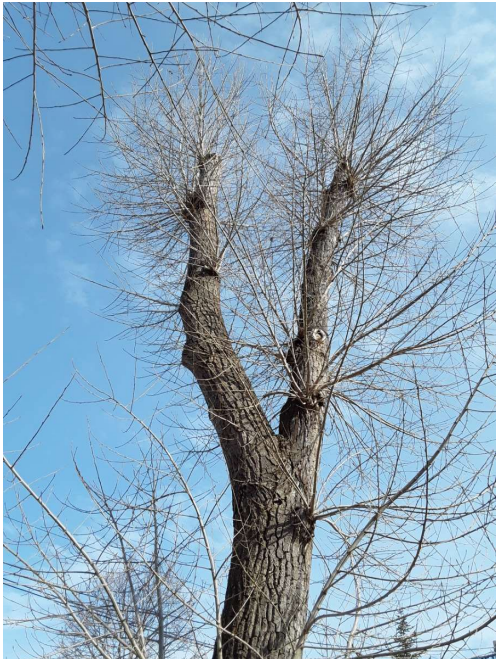
| Favizsgálati adatlap | |
|---|---|
| Magyar név: fekete nyár | A gyökérzet erősen gátolt fejlődésű, súlyosan károsodott, több irányból korhadás alakult ki. |
| Alsó koronaszint: 2,5 m | A gyökérnyak súlyosan károsodott, benne jelentős mértékű gesztkorhadás és odvasodás alakult ki. |
| Törzskerület 1m -en: 204,1 cm | A törzs súlyosan károsodott, jelentős mértékű korhadások, kéregleválás és gesztkorhadás alakult ki. |
| Az élőhely leírása: | A koronaalapon bekorhadó ághelysebek láthatóak. |
| | A korona korábban csonkolt, másodlagos korona fejlődött. A visszavágásoknál a vágásokon kiterjedt bekorhadások alakultak ki. |

| Favizsgálati adatlap | |
|---|---|
| | Kivágás |

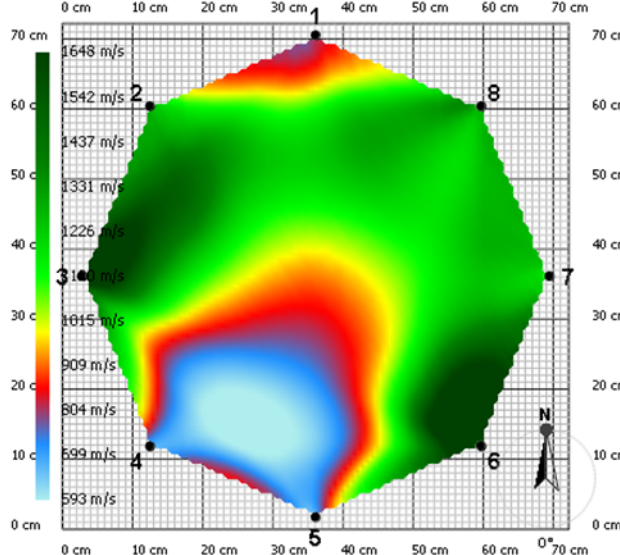
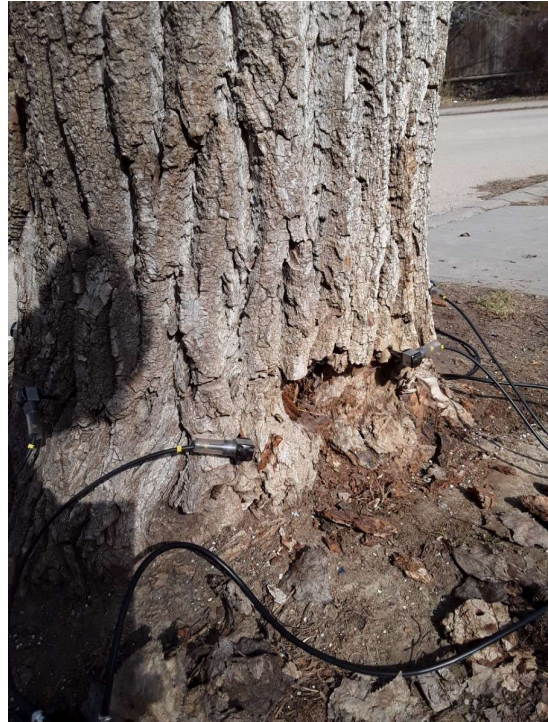
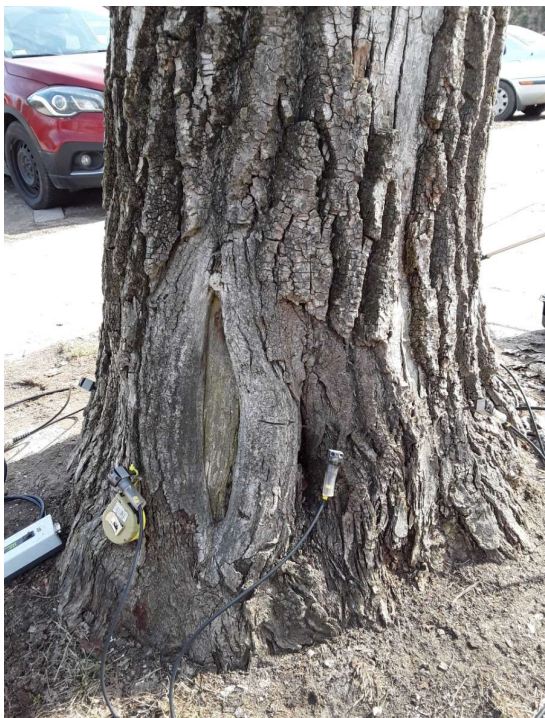
## Műszeres vizsgálat és statikai értékelés első rétegen:

Réteg magassága 20 cm  
Érzékelők száma 8 db  
Pozíció séma ellipszis  
Átmérő 1 74 cm  
Átmérő 2 72 cm  
Törzskerület 238 cm

| 1 - 50% között | EXTRÉM KOCKÁZAT | A korhadt terület aránya:<br><br><b>35%</b> | Biztonsági faktor érték<br>26m/s szélesebbesség<br>esetén: | Csonkolt korona esetén nem<br>releváns |
