| Favizsgálati adatlap | |
| Helység: Budapest II. Ker. | <b>A fa statikai állapota</b> |
| Terület, utca: Dutka Ákos u. 101. | Kitérés iránya Kelet |
| Fa kódja: jobb 5. | <b>GYÖKÉRZET és GYÖKÉRNYAK állapota, Radó EU-s értékszám: 2</b> |

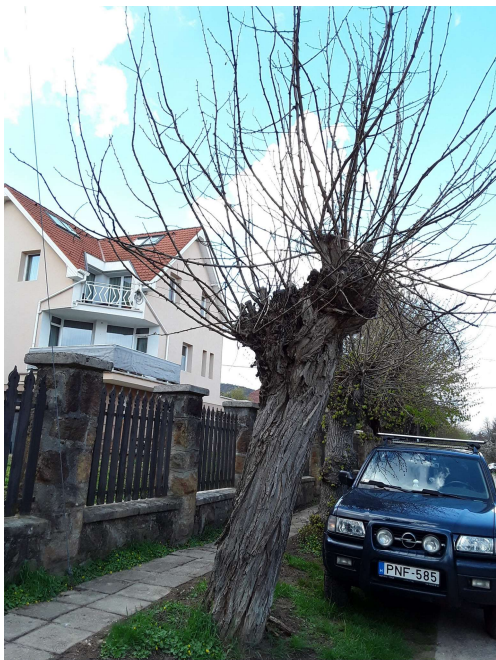
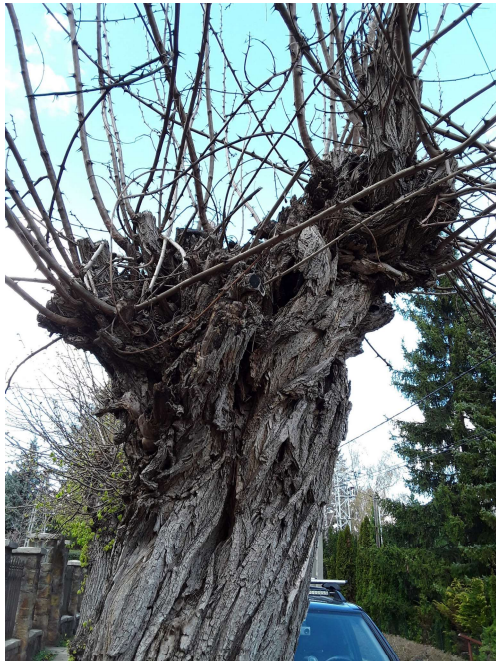
| Favizsgálati adatlap | |
|---|---|
| Fafaj - latin: Robinia pseudoacacia | A gyökérzetén és/vagy a gyökérnyakon látható erős felszíni károsodás, jelentősen kedvezőtlen termőhelyen |
| Magyar név: fehér akác | A fa élettere beszűkült, a gyökérzet erősen gátolt fejlődésű. A gyökér károsodott, korhadás alakult ki. |
| Alsó koronaszint: 2,5 m | A gyökérnyak károsodott, gesztkorhadás és odvasodás alakult ki. Kéregleválás látható. |
| Törzs átmérő 1m-en: 45 cm | A törzs előrehaladottan károsodott, korhadt vagy elhalt. Statikai vagy tápanyagszállítási funkcióját nem képes ellátni |
| Törzskerület 1m -en: 141,3 cm | A törzs ferde növekedésű, súlyosan károsodott, gesztkorhadás és koronaalaptól induló odvasodás alakult ki. Hasadások és kéregleválások láthatóak. |
| Az élőhely leírása: | A koronaalapot súlyosan károsodott, csapadéknak kitért kiterjedt odvasodás alakult ki. Hasadás és kéregleválás látható. |
| | Elhalt korona, teljes lombvesztés, életfunkcióját nem képes ellátni |
| | A korona súlyosan károsodott, rendszeresen csonkolt, kopaszfejre metszett. Jelentős mennyiségű száraz ág látható. |
| | Sürgősen lecsereendő az állapota vagy károkozás veszélye miatt (károkozás csak a fa kivágásával kerülhető el) |
| | A vizsgált fa súlyosan károsodott. |

| Favizsgálati adatlap | |
|---|---|
| | Kivágás |
