Favizsgálati adatlap	
Megrendelő:	A favizsgálat eredménye:
Helység: Budapest II. Ker. Terület, utca: Kelemen László u. 5. HRSZ: - Fa kódja: - Fajaj - latin: Populus nigra Magyar név: fekete nyár Fa magassága: 26 m Alsó koronaszint: 4 m Törzs magassága: 3 m Törzs átmérő 1m-en: 72 cm Törzskerület 1m -en: 226,08 cm Korona átmérője: 12 m Az élőhely leírása: A gyökérszónában a talaj erősen tömörödött, részben burkolattal fedett és időszakosan téli sózással terhelte.	<b>A fa statikai állapota</b> Kitérés iránya: Dél Súlyponteltolódás mértéke: 2 m <b>GYÖKÉRZET és GYÖKÉRNYAK állapota, Radó EU-s értékszám: 2</b> A gyökérszónában és/vagy a gyökérnyakon látható erős felszíni károsodás, jelentősen kedvezőtlen termőhelyen A fa élettere beszűkült, a gyökérszóna terpeszes, erősen gátolt fejlődésű, súlyosan károsodott, kiterjedt korhadás alakult ki.
	<b>A gyökérnyak jellemzése és értékelése: 2</b> A gyökérnyak súlyosan károsodott, kiterjedt gesztkorhadás és odvasodás alakult ki.

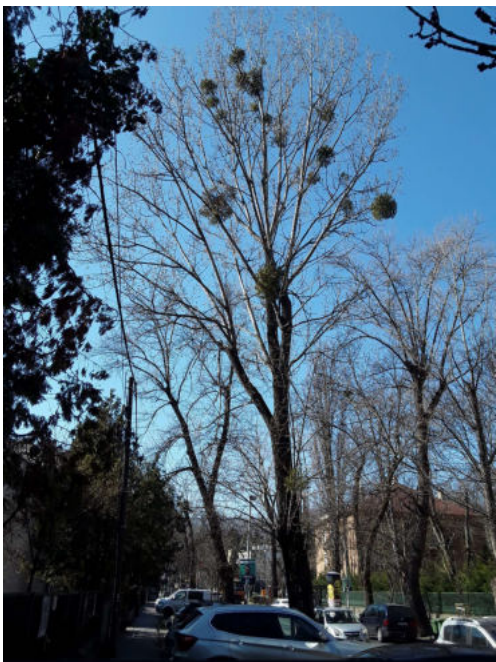
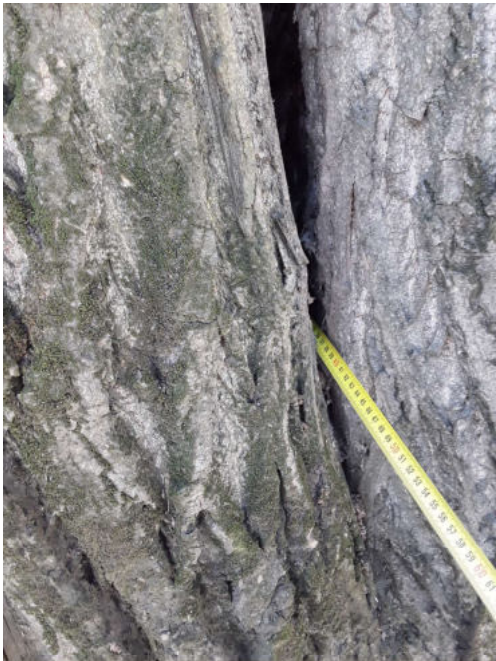
<b>TÖRZS állapota, Radó EU-s favizsgálati értékszám: 1</b> A törzs előrehaladottan károsodott, korhadt vagy elhalt. Statikai vagy tápanyagszállítási funkcióját nem képes ellátni A törzs ferde növekedésű, teljes hosszában súlyosan károsodott, kiterjedt odvasodás és korhadások, kéregleválás alakult ki.
	<b>KORONAALAP jellemzése és állapota: 3</b> A koronaalapot súlyosan károsodott, gesztkorhadás és odvasodás alakult ki.
	<b>KORONA állapota, Radó EU-s favizsgálati értékszám: 3</b> Jelentős lombvesztés, 26-50% között A korona külponos, korábban visszavágott, másodlagos korona fejlődött, a visszavágásoknál a vágásokon jelentős korhadások alakultak ki. Száraz ágak láthatóak.
	Epifiton növény a fán: fagyöngy Veszélyeztetés: gyalogos forgalom, épületek, úttest, légvéteték <b>A fa egészségi állapota és életképessége: 1</b> Sürgősen lecsereendő az állapota vagy károkozás veszélye miatt (károkozás csak a fa kivágásával kerülhető el)

<b>A fa általános állapotmutatója: 0%</b> <b>A fa ápoltsági mutatója: 2</b> <b>A fa kockázatelemzését befolyásoló tényezők:</b>
	<b>A fa helyzete</b> Fasor <b>A fa környezete</b> 2 A fa környezetében több (3-4) épített elem van (átlagos beépítettség) <b>A fa élőhelyének minősége</b> 1 A fa élőhelyi adottságai nagyon rosszak <b>Környezeti veszélyeztetettség</b> 1 Nagyon forgalmas hely, több fenyegetett objektum <b>Kockázat arányos megtarthatósági mutató: 0,0%</b>

<b>KEZELÉSI JAVASLAT</b> Kivágás	
<b>MEGJEGYZÉS</b> A vizsgált fa súlyosan károsodott, környezetbiztonsági szempontok figyelembevételével a fa kivágása és cseréje javasolt.
