Favizsgálati adatlap	
Megrendelő:	A favizsgálat eredménye:
Helység: Budapest II. Ker. Terület, utca: Széhel út 67. HRSZ: - Fa kódja: - Fafaj - latin: Robinia pseudoacacia Magyar név: fehér akác Fa magassága: 11 m Alsó koronaszint: 5 m Törzs magassága: 6 m Törzs átmérő 1m-en: 38 cm Törzskerület 1m -en: 119,32 cm Korona átmérője: 8 m Az élőhely leírása: A gyökérszónában a talaj erősen tömörödött, részben burkolattal fedett és időszakosan téli sózással terhelte.	A fa statikai állapota Kitérés iránya: Észak-Kelet Súlyponteltolódás mértéke: 2 m GYÖKÉRZET és GYÖKÉRNyak állapota, Radó EU-s értékszám: 1 A gyökérzet erős, legalább 50%-os károsodása, nagyon rossz feltételekkel rendelkező termőhelyen A fa élettere beszűkült, a gyökérzet terpeszes, erősen gátolt fejlődésű, súlyosan károsodott. Telejlehordás miatt részben a felszínre került. A gyökérzet nagyrésztben kikorhadt, a fa alatt üreg keletkezett.

Műszeres favizsgálati adatlap - csak a fához tartozó "Favizsgálati adatlappal" együtt használható

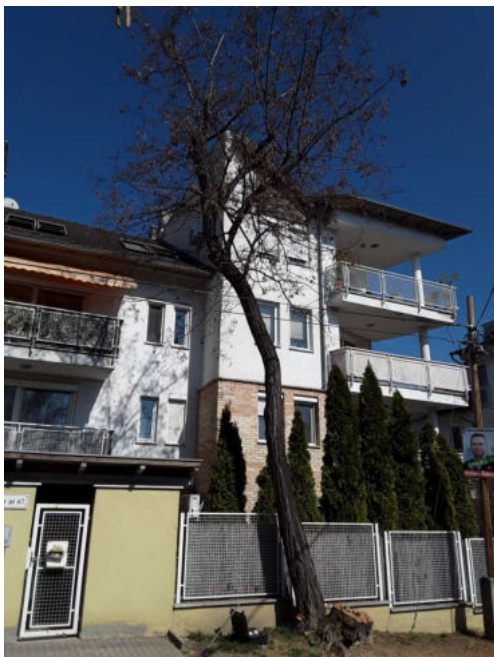
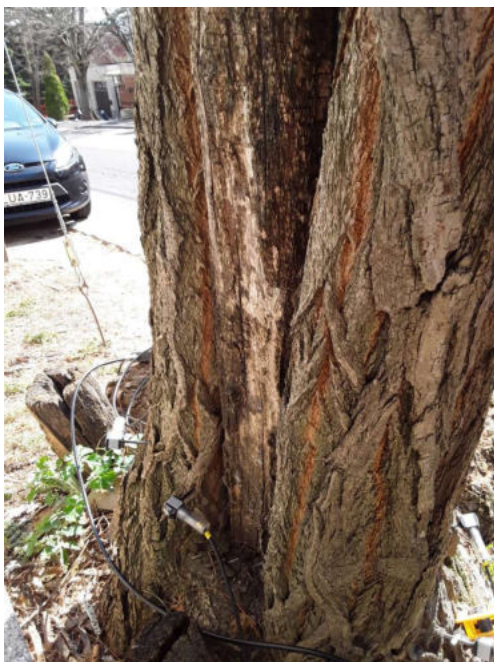
A gyökérnnyak jellemzése és értékelése: 1 A gyökérnnyak súlyosan károsodott, kiterjedt korhadás és odvasodás alakult ki. Korábbi tűzkár nyomai láthatóak.
	TÖRZS állapota, Radó EU-s favizsgálati értékszám: 1 A törzs előrehaladottan károsodott, korhadt vagy elhalt. Statikai vagy tápanyagszállítási funkcióját nem képes ellátni A törzs alsó harmadában súlyosan károsodott, kiterjedt korhadás alakult ki.
	KORONAALAP jellemzése és állapota: 3 A koronaalapon ághelysebek és kéregleválások láthatóak.
	KORONA állapota, Radó EU-s favizsgálati értékszám: 3 Jelentős lombvesztés, 26-50% között A korona korábban csonkolt, a visszavágásoknál a vágásokon jelentős korhadások alakultak ki, erős hajtásképzés látható. Száraz ágak és ágcsomkok láthatóak.
	Epifiton növény a fán: Veszélyeztetés: gyalogos forgalom, épületek, úttest A fa egészségi állapota és életképessége: 1 Sürgősen lecsereendő az állapota vagy károkozás veszélye miatt (károkozás csak a fa kivágásával kerülhető el)

A fa általános állapotmutatója: 0% A fa ápoltsági mutatója: 2 A fa kockázatelemzését befolyásoló tényezők: A fa helyzete Fasor A fa környezete 2 A fa környezetében több (3-4) épített elem van (átlagos beépítettség) A fa élőhelyének minősége 1 A fa élőhelyi adottságai nagyon rosszak Környezeti veszélyeztetettség 1 Nagyon forgalmas hely, több fenyegetett objektum Kockázat arányos megtarthatósági mutató: 0,0%
	KEZELÉSI JAVASLAT Kivágás
	MEGJEGYZÉS A vizsgált fa súlyosan károsodott, környezetbiztonsági szempontok figyelembevételével a fa kivágása és cseréje javasolt.

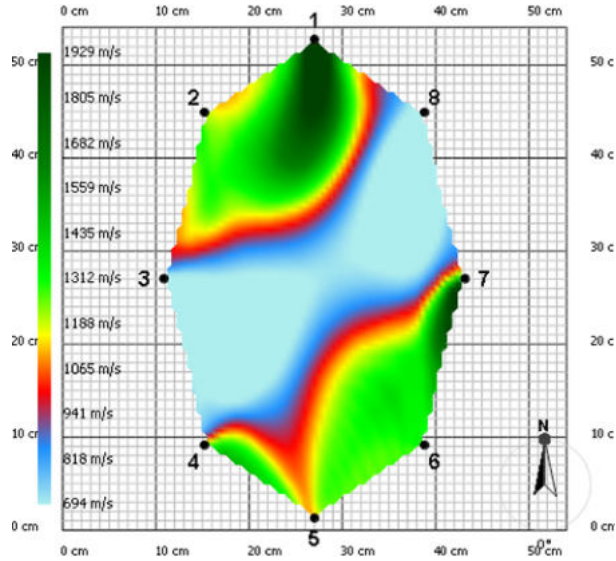
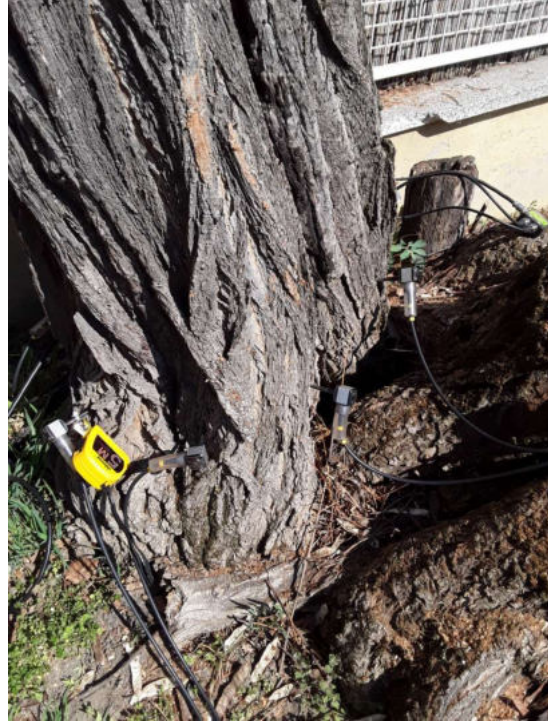
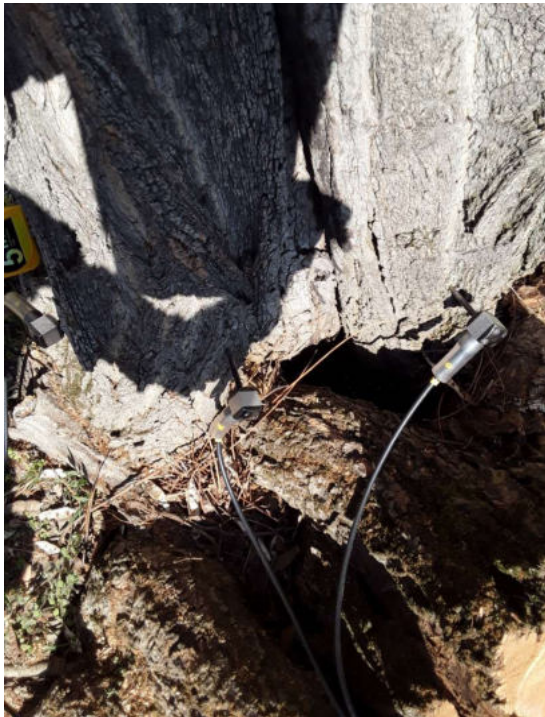
Réteg magassága 20 cm
 Érzékelők száma 8 db
 Pozíció séma ellipszis
 Átmérő 1 53 cm
 Átmérő 2 35 cm
 Törzskerület 149 cm

1 - 50% között	EXTRÉM KOCKÁZAT	A korhadt terület aránya:	Biztonsági faktor érték 26m/s szélesebbesség esetén:	Csonkolt korona esetén nem releváns
51 -100% között	MAGAS KOCKÁZAT			
101 - 150% között	MÉRSÉKELT KOCKÁZAT	60%		
151% felett	ALACSONY KOCKÁZAT
