Favizsgálati adatlap		
Megrendelő:	A favizsgálat eredménye:	
<p>Helység: Budapest II. Ker. Terület, utca: Bolyai u. 5-9. HRSZ: - Fa kódja: bejárattól jobbra 6. Fafaj - latin: Platanus acerifolia Magyar név: platán Fa magassága: 9 m Alsó koronaszint: 4 m Törzs magassága: 3 m Törzs átmérő 1m-en: 56 cm Törzskerület 1m -en: 175,84 cm Korona átmérője: 7 m Az élőhely leírása: A gyökérszónában a talaj tömörödött, burkolattal fedett, időszakosan téli sózással terhelte, a fahely 1x1,2m. A közelben lakóépületek helyezkednek el.</p>

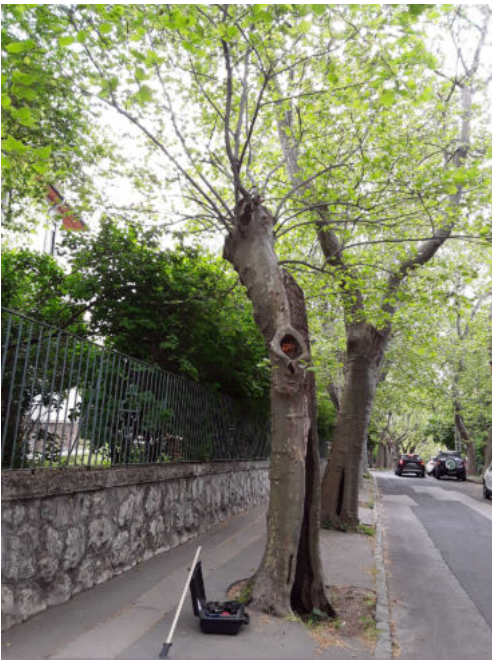
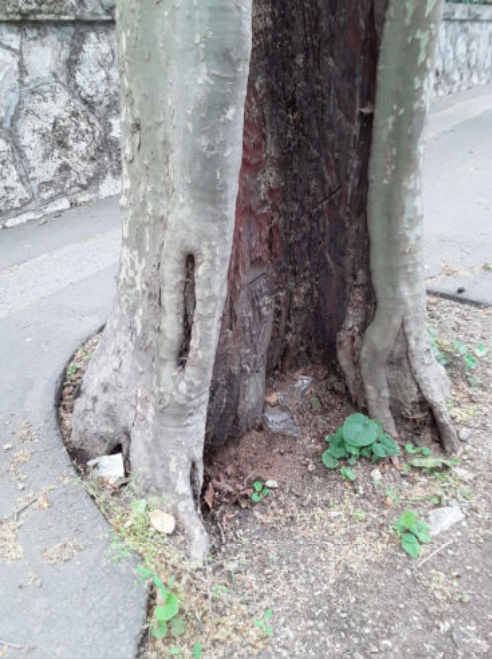
<p>A fa statikai állapota</p> <p>Kitérés iránya: Észak Súlyponteltolódás mértéke: 1 m</p> <p>GYÖKÉRZET és GYÖKÉRNyak állapota, Radó EU-s értékszám: 2</p> <p>A gyökérszónában és/vagy a gyökérszónákban látható erős felszíni károsodás, jelentősen kedvezőtlen termőhelyen</p> <p>A gyökérszóna terpeszes, erősen gátolt fejlődésű, a fa élettere beszűkült. A gyökérszóna súlyosan károsodott, nagyobb részben elhalt, kikorhadt.</p> <p>A gyökérszóna jellemzése és értékelése: 1</p> <p>A gyökérszóna súlyosan károsodott, kiterjedt korhadás és odvasodás alakult ki, a fatest nagyobb része hiányzik, kikorhadt. Jelentős rovar kártétel látható.</p> <p>TÖRZS állapota, Radó EU-s favizsgálati értékszám: 1</p> <p>A törzs előrehaladottan károsodott, korhadt vagy elhalt. Statikai vagy tápanyagszállítási funkcióját nem képes ellátni</p> <p>A törzs súlyosan károsodott, teljes hosszában kiterjedt korhadás és odvasodás alakult ki, a fatest nagyobb része hiányzik, kikorhadt. Az ép palást mindössze 2-3cm vastag. Jelentős rovar kártétel látható.</p> <p>KORONAALAP jellemzése és állapota: 1</p> <p>A koronaalap súlyosan károsodott, nagyobb része kikorhadt, odvas.</p> <p>KORONA állapota, Radó EU-s favizsgálati értékszám: 2</p> <p>Erős koronakárosodás, 50% fölött</p> <p>Az eredeti korona hiányzik, csonkolt, másodlagos korona fejlődött. Az ágak alapja korhadt.</p> <p>Epifiton növény a fán:</p> <p>Veszélyeztetés: gyalogos forgalom, épületek, légvezeték, úttest</p> <p>A fa egészségi állapota és életképessége: 1</p> <p>Sürgősen lecsereendő az állapota vagy károkozás veszélye miatt (károkozás csak a fa kivágásával kerülhető el)</p> <p>A fa általános állapotmutatója: 0%</p> <p>A fa ápoltsági mutatója: 1</p> <p>A fa kockázatelemzését befolyásoló tényezők:</p> <p>A fa helyzete Fasor</p> <p>A fa környezete 1 A fa környezetében sok épített elem van (kiemelt forgalmú)</p> <p>A fa élőhelyének minősége 1 A fa élőhelyi adottságai nagyon rosszak</p> <p>Környezeti veszélyeztetettség 1 Nagyon forgalmas hely, több fenyegetett objektum</p> <p>Kockázat arányos megtarthatósági mutató: 0,0%</p>

KEZELÉSI JAVASLAT	
	Kivágás, csere	
	MEGJEGYZÉS	
	A vizsgált fa súlyosan károsodott, a korábban elvégzett kezelés ellenére állapota tovább romlott. Törésveszélyes.
