Favizsgálati adatlap	
Megrendelő:	A favizsgálat eredménye:
Helység: Budapest II. Ker. Terület, utca: Kelemen László u. 1. HRSZ: - Fa kódja: - Faj - latin: Populus nigra Magyar név: fekete nyár Fa magassága: 14 m Alsó koronaszint: 3 m Törzs magassága: 2,5 m Törzs átmérő 1m-en: 65 cm Törzskerület 1m -en: 204,1 cm Korona átmérője: 9 m Az élőhely leírása: A gyökérszónában a talaj erősen tömörödött, részben burkolattal fedett és időszakosan téli sózással terhelt. A fahely 1,5x1,5m.	A fa statikai állapota Kitérés iránya Nyugat Súlyponteltolódás mértéke: 3 m GYÖKÉRZET és GYÖKÉRNYAK állapota, Radó EU-s értékszám: 2 A gyökérszónában és/vagy a gyökérszónákban látható erős felszíni károsodás, jelentősen kedvezőtlen termőhelyen A fa élettere beszűkült, a gyökérszóna erősen gátolt fejlődésű, károsodott, korhadás alakult ki.
	A gyökérszóna jellemzése és értékelése: 2 A gyökérszónákban korhadás, benne odvasodás alakult ki.

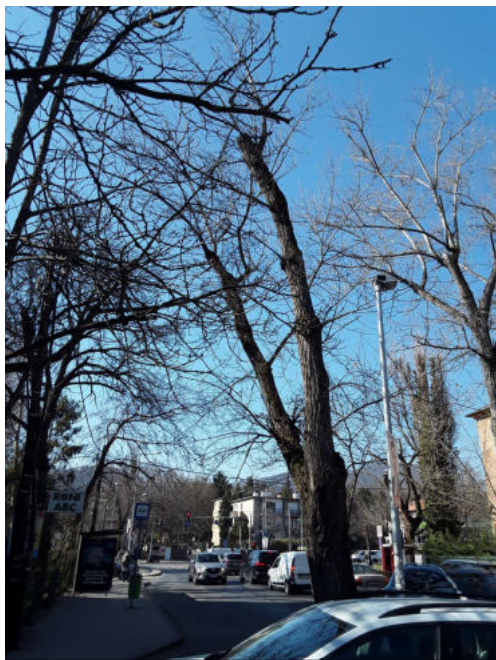
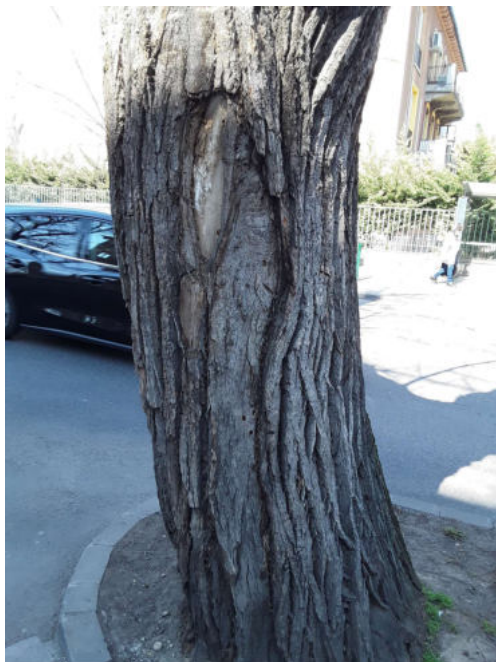
TÖRZS állapota, Radó EU-s favizsgálati értékszám: 1 A törzs előrehaladottan károsodott, korhadt vagy elhalt. Statikai vagy tápanyagszállítási funkcióját nem képes ellátni A törzs súlyosan károsodott, záródott kéregrepedés, kiterjedt odvasodás és korhadások, kéregleválás alakult ki. Rovarak kártétele látható.
	KORONAALAP jellemzése és állapota: 2 A koronaalap terhelt, súlyosan károsodott, kiterjedt korhadás alakult ki.
	KORONA állapota, Radó EU-s favizsgálati értékszám: 2 Erős koronakárosodás, 50% fölött A korona korábban csonkolt, a visszavágásoknál a vágásokon jelentős korhadások alakultak ki. Száraz ágak és ágcsomok láthatóak.
	Epifiton növény a fán: Veszélyeztetés: gyalogos forgalom, épületek, úttest, légszennyezés A fa egészségi állapota és életképessége: 1 Sürgősen lecsereendő az állapota vagy károkozás veszélye miatt (károkozás csak a fa kivágásával kerülhető el)
	A fa általános állapotmutatója: 0% A fa ápoltsági mutatója: 2 A fa kockázatelemzését befolyásoló tényezők:

A fa helyzete Fasor A fa környezete 2 A fa környezetében több (3-4) épített elem van (átlagos beépítettség) A fa élőhelyének minősége 1 A fa élőhelyi adottságai nagyon rosszak Környezeti veszélyeztetettség 1 Nagyon forgalmas hely, több fenyegetett objektum Kockázat arányos megtarthatósági mutató: 26,4%
	KEZELÉSI JAVASLAT Kivágás
	MEGJEGYZÉS A vizsgált fa súlyosan károsodott, környezetbiztonsági szempontok figyelembevételével a fa kivágása és cseréje javasolt.
