Favizsgálati adatlap	
Megrendelő:	A favizsgálat eredménye:
	<b>A fa statikai állapota</b>
Helység: Budapest II. Ker.	Kitérés iránya
Terület, utca: Nádor u. 6.	Súlyponteltolódás mértéke: 0 m
HRSZ: -	<b>GYÖKÉRZET és GYÖKÉRNYAK állapota, Radó EU-s értékszám: 0</b>
Fa kódja: -	Elhalt gyökérzet/üres fahely
Fafaj - latin: -	A gyökérzet elhalt, korhad.
Magyar név: kiszáradt fa	<b>A gyökérnyak jellemzése és értékelése: 1</b>
Fa magassága: 9 m	A gyökérnyak elhalt, száraz.
Alsó koronaszint: 2 m	<b>TÖRZS állapota, Radó EU-s favizsgálati értékszám: 1</b>
Törzs magassága: 1,5 m	A törzs előrehaladottan károsodott, korhadt vagy elhalt. Statikai vagy tápanyagszállítási funkcióját nem képes ellátni
Törzs átmérő 1m-en: 36 cm	A törzsben elhalt, korhad.
Törzskerület 1m -en: 113,04 cm	<b>KORONAALAP jellemzése és állapota: 1</b>
Korona átmérője: 5 m	A koronaalapot elhalt, korhad.
Az élőhely leírása:	<b>KORONA állapota, Radó EU-s favizsgálati értékszám: 1</b>

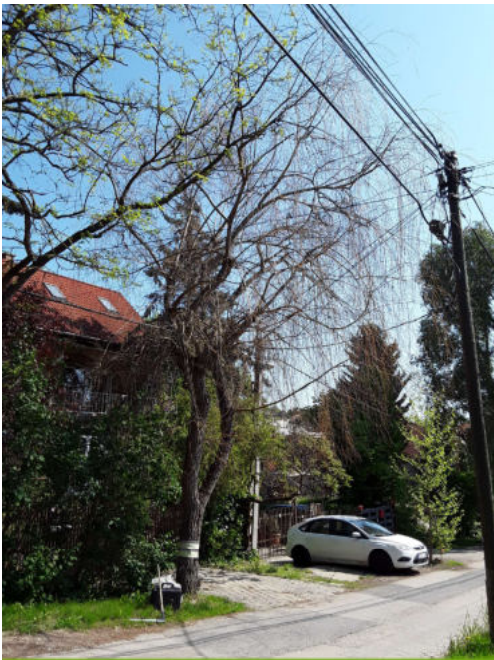
A gyökérszónában a talaj tömörödött, részben burkolattal fedett, időszakosan téli szózással terhelt, a közelben lakóépületek helyezkednek el.	Elhalt korona, teljes lombvesztés, élettani funkcióját nem képes ellátni

<b>KEZELÉSI JAVASLAT</b>
	Kivágás
	<b>MEGJEGYZÉS</b>
	A vizsgált fa elhalt, száraz. Külső beavatkozás nem látható.

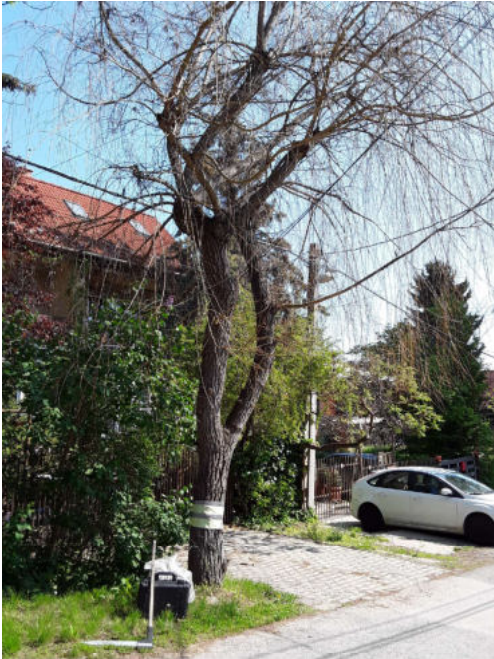
A korona elhalt, száraz.
