Favizsgálati adatlap		
Megrendelő:	A favizsgálat eredménye:	
<p>Helység: Budapest II. Ker. Terület, utca: Nádor u. 6. HRSZ: - Fa kódja: - Fafaj - latin: Robinia pseudoacacia Magyar név: fehér akác Fa magassága: 11 m Alsó koronaszint: 4 m Törzs magassága: 2 m Törzs átmérő 1m-en: 39 cm Törzskerület 1m -en: 122,46 cm Korona átmérője: 7 m Az élőhely leírása: A gyökérszónában a talaj tömörödött, részben burkolattal fedett, időszakosan téli szózással terhelt, a közelben lakóépületek helyezkednek el.</p>

Műszeres favizsgálati adatlap - csak a fához tartozó "Favizsgálati adatlappal" együtt használható

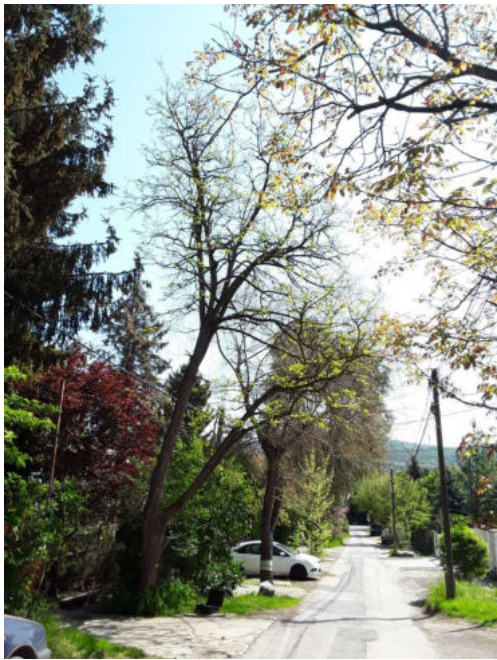
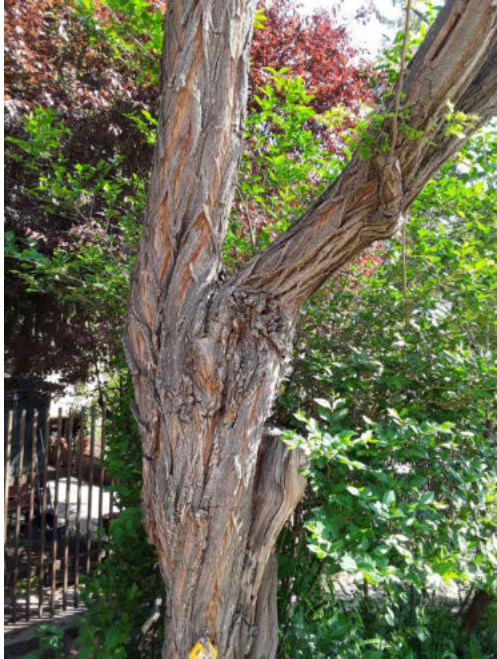
<p>A fa statikai állapota</p> <p>Kitérés iránya: Dél Súlyponteltolódás mértéke: 2 m</p> <p>GYÖKÉRZET és GYÖKÉRNYAK állapota, Radó EU-s értékszám: 3</p> <p>A gyökérszónában és/vagy a gyökérnyakon látható kisebb károsodások (sebek és korhadások) csekély hibákkal rendelkező termőhelyen</p> <p>A gyökérszónában gátolt fejlődésű, a fa élettere beszűkülte. Károsodott, korhadás alakult ki.</p> <p>A gyökérnyak jellemzése és értékelése: 2</p> <p>A gyökérnyak károsodott, korhadás és odvasodás alakult ki, kéregleválások láthatóak.</p> <p>TÖRZS állapota, Radó EU-s favizsgálati értékszám: 1</p> <p>A törzs előrehaladottan károsodott, korhadt vagy elhalt. Statikai vagy tápanyagszállítási funkcióját nem képes ellátni</p> <p>A törzs súlyosan károsodott, kiterjedt gesztkorhadás és odvasodás alakult ki, törésveszélyes.</p> <p>KORONAALAP jellemzése és állapota: 1</p> <p>A koronaalapot terhelt, károsodott, az elágazásban bekorhadó vízszák alakult ki, törésveszélyes.</p> <p>KORONA állapota, Radó EU-s favizsgálati értékszám: 3</p> <p>Jelentős lombvesztés, 26-50% között</p> <p>A korona leromlott állapotú, száraz ágak, bekorhadó ághegyek láthatóak.</p> <p>Epifiton növény a fán:</p> <p>Veszélyeztetés: gyalogos forgalom, épületek, légvezeték</p> <p>A fa egészségi állapota és életképessége: 1</p> <p>Sürgősen lecsereendő az állapota vagy károkozás veszélye miatt (károkozás csak a fa kivágásával kerülhető el)</p> <p>A fa általános állapotmutatója: 0%</p> <p>A fa ápoltsági mutatója: 1</p> <p>A fa kockázatelemzését befolyásoló tényezők:</p> <p>A fa helyzete Szoliter</p> <p>A fa környezete 2 A fa környezetében több (3-4) épített elem van (átlagos beépítettség)</p> <p>A fa élőhelyének minősége 3 A fa élőhelyi adottságai megfelelőek</p> <p>Környezeti veszélyeztetettség 2 Forgalmas hely, állandó, látogatott objektum</p> <p>Kockázat arányos megtarthatósági mutató: 0,0%</p>

KEZELÉSI JAVASLAT	
	Kivágás	
	MEGJEGYZÉS	
	A vizsgált fa súlyosan károsodott, a műszeres mérés eredménye szerint törésveszélyes.

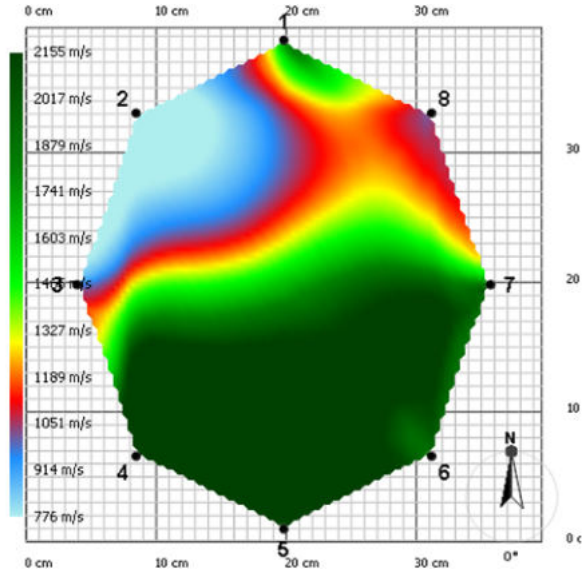
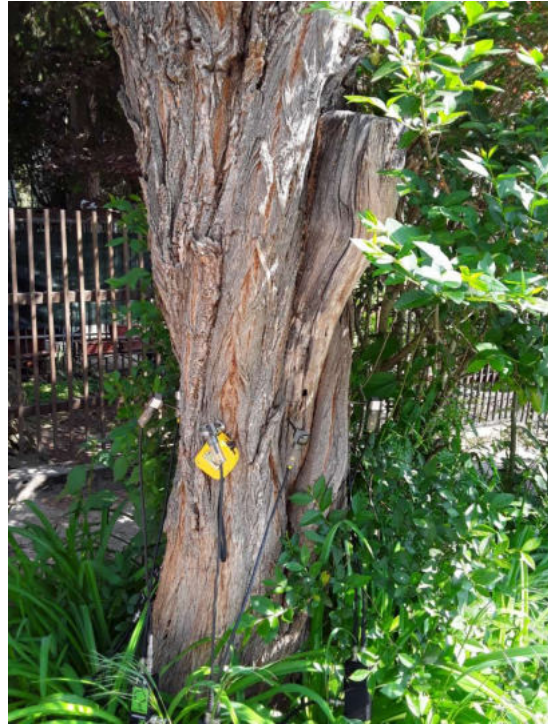
Műszeres vizsgálat és statikai értékelés első rétegen:

Réteg magassága 110 cm
 Érzékelők száma 8 db
 Pozíció séma ellipszis
 Átmérő 1 42 cm
 Átmérő 2 36 cm
 Törzskerület 122 cm

1 - 50% között	EXTRÉM KOCKÁZAT	A korhadt terület aránya:	Biztonsági faktor érték 26m/s szélesebbesség esetén:	89%
51 - 100% között	MAGAS KOCKÁZAT			
101 - 150% között	MÉRSÉKELT KOCKÁZAT	37%		MAGAS KOCKÁZAT
151% felett	ALACSONY KOCKÁZAT
