Favizsgálati adatlap		
Megrendelő:	A favizsgálat eredménye:	
<p>Helység: Budapest II. Ker. Terület, utca: Nagyajtai u. 14-16. HRSZ: - Fa kódja: Lentről 3. Fafaj - latin: Fraxinus angustifolia Magyar név: keskenylevelű kóris Fa magassága: 12 m Alsó koronaszint: 3 m Törzs magassága: 3,5 m Törzs átmérő 1m-en: 61 cm Törzskerület 1m -en: 191,54 cm Korona átmérője: 13 m Az élőhely leírása: A gyökérszónában a talaj tömörödött, részben burkolattal fedett, időszakosan téli szózással terhelt, a közelben lakóépületek helyezkednek el. A fahely beton alapon kihagyva.</p>

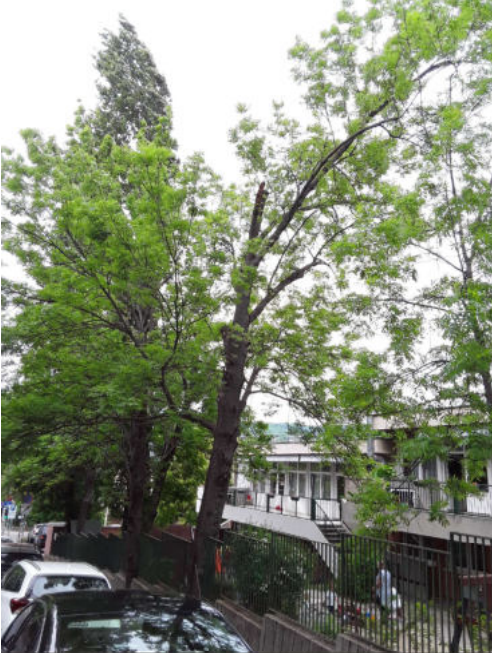
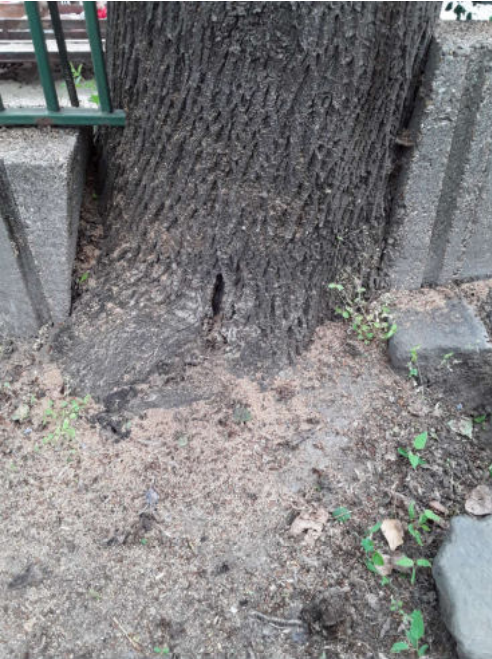
<p>A fa statikai állapota</p> <p>Kitérés iránya: Észak Súlyponteltolódás mértéke: 2 m</p> <p>GYÖKÉRZET és GYÖKÉRNYAK állapota, Radó EU-s értékszám: 1 A gyökérzet erős, legalább 50%-os károsodása, nagyon rossz feltételekkel rendelkező termőhelyen</p> <p>A gyökérzet terpeszes, erősen gátolt fejlődésű, a fa élettere beszűkült. A gyökérzet súlyosan károsodott, nagyobb részben elhalt, kikorhadt.</p> <p>A gyökérnyak jellemzése és értékelése: 1 A gyökérnyak súlyosan károsodott, nagyobb részben korhadt és odvas, rovarok kártétele és gomba termőtestek látható. Ránótt a közeli beton kerítés elemekre.</p> <p>TÖRZS állapota, Radó EU-s favizsgálati értékszám: 1 A törzs előrehaladottan károsodott, korhadt vagy elhalt. Statikai vagy tápanyagszállítási funkcióját nem képes ellátni</p> <p>A törzs súlyosan károsodott, alsó harmada nagyobb részben korhadt és odvas. Kéregelhalás és gesztkorhadás alakult ki, rovarok kártétele és fekete nedv folyás látható. Törésveszélyes.</p> <p>KORONAALAP jellemzése és állapota: 1 A koronaalap károsodott, korhadások, odvasodás és bekorhadó ághelyek láthatóak.</p> <p>KORONA állapota, Radó EU-s favizsgálati értékszám: 3 Jelentős lombvesztés, 26-50% között</p> <p>A sudáron kiterjedt korhadás alakult ki, jelentős rovar kártétel és kéregelhalás látható, a vágágakon korhadások, bekorhadó ághelyek és száraz ágak láthatók. Törésveszélyes.</p> <p>Epifiton növény a fán: Veszélyeztetés: gyalogos forgalom, épületek, légvezeték, úttest, óvoda</p> <p>A fa egészségi állapota és életképessége: 1 Sürgősen lecsereendő az állapota vagy károkozás veszélye miatt (károkozás csak a fa kivágásával kerülhető el)</p> <p>A fa általános állapotmutatója: 0% A fa ápoltsági mutatója: 1 A fa kockázatelemzését befolyásoló tényezők:</p> <p>A fa helyzete Fasor A fa környezete A fa környezetében több (3-4) épített elem van (átlagos beépítettség) 2 A fa élőhelyének minősége A fa élőhelyi adottságai rosszak 2 Környezeti veszélyeztetettség Nagyon forgalmas hely, több fenyegetett objektum 1 Kockázat arányos megtarthatósági mutató: 0,0%</p>

KEZELÉSI JAVASLAT	
	Kivágás	
	MEGJEGYZÉS	
	A vizsgált fa súlyosan károsodott, törésveszélyes.
