Favizsgálati adatlap	
Megrendelő:	A favizsgálat eredménye:
Helység: Budapest II. Ker. Terület, utca: Nagyajtai u. 14-16. HRSZ: - Fa kódja: Lentről 10. Faj - latin: Ailanthus altissima Magyar név: bálványfa Fa magassága: 14 m Alsó koronaszint: 3 m Törzs magassága: 3 m Törzs átmérő 1m-en: 85 cm Törzskerület 1m -en: 266,9 cm Korona átmérője: 12 m Az élőhely leírása: A gyökérszélénél a talaj tömörödött, részben burkolattal fedett, időszakosan téli szózással terhelt, a közelben lakóépületek helyezkednek el.	A fa statikai állapota Kitérés iránya Kelet Súlyponteltolódás mértéke: 2 m GYÖKÉRZET és GYÖKÉRNYAK állapota, Radó EU-s értékszám: 2 A gyökérszélénél és/vagy a gyökérszélénél látható erős felszíni károsodás, jelentősen kedvezőtlen termőhelyen A gyökérszélénél terpszes, gátolt fejlődésű, a fa élettere beszűkült. A gyökérszélénél károsodott, korhad. Gyökérsarjak fejlődnek.
	A gyökérszélénél jellemzése és értékelése: 2 A gyökérszélénél súlyosan károsodott, kiterjedt gesztkorhadás és odvasodás alakult ki.

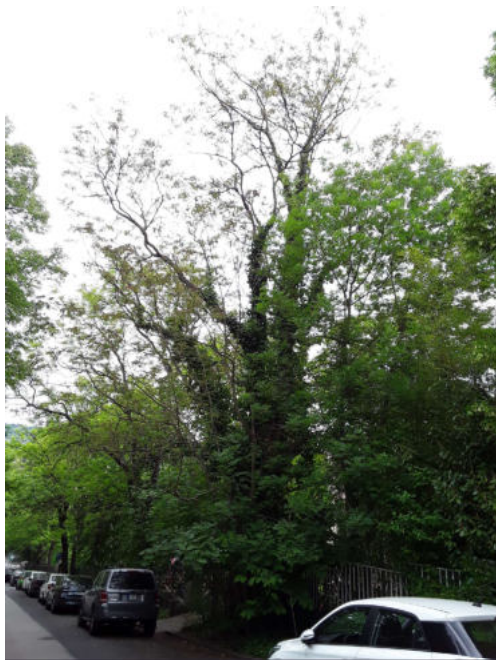
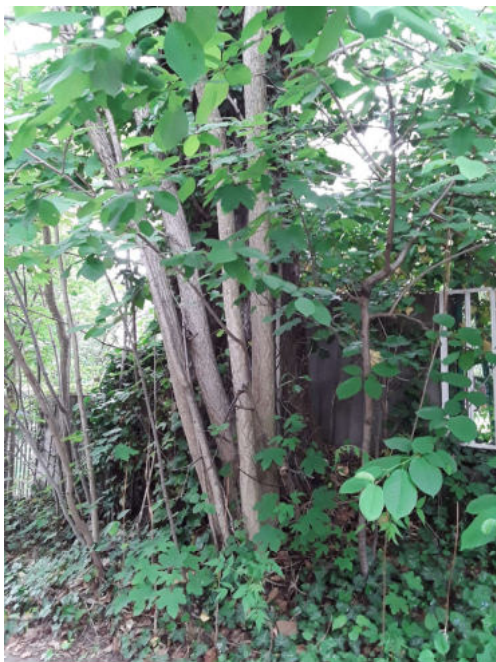
TÖRZS állapota, Radó EU-s favizsgálati értékszám: 1 A törzs előrehaladottan károsodott, korhadt vagy elhalt. Statikai vagy tápanyagszállítási funkcióját nem képes ellátni A törzs súlyosan károsodott, kiterjedt gesztkorhadás és odvasodás alakult ki.
	KORONAALAP jellemzése és állapota: 2 A koronaalapon súlyosan károsodott, korhad.
	KORONA állapota, Radó EU-s favizsgálati értékszám: 3 Jelentős lombvesztés, 26-50% között A korona leromlott állapotú, a sudáron és a vágásokon korhadások, bekorhadó ághelyek és jelentős mennyiségű száraz ág látható.
	Epifiton növény a fán: borostyán Veszélyeztetés: gyalogos forgalom, épületek, légvezeték, úttest, óvoda A fa egészségi állapota és életképessége: 1 Sürgősen lecsereendő az állapota vagy károkozás veszélye miatt (károkozás csak a fa kivágásával kerülhető el)
	A fa általános állapotmutatója: 0% A fa ápoltsági mutatója: 1 A fa kockázatelemzését befolyásoló tényezők:

A fa helyzete Fasor A fa környezete 2 A fa környezetében több (3-4) épített elem van (átlagos beépítettség) A fa élőhelyének minősége 2 A fa élőhelyi adottságai rosszak Környezeti veszélyeztetettség 1 Nagyon forgalmas hely, több fenyegetett objektum Kockázat arányos megtarthatósági mutató: 0,0%
	KEZELÉSI JAVASLAT Kivágás
	MEGJEGYZÉS A vizsgált fa súlyosan károsodott, törésveszélyes.
