Favizsgálati adatlap		
Megrendelő:	A favizsgálat eredménye:	
<p>Helység: Budapest II. Ker. Terület, utca: Piszke u. - Csatlós u. HRSZ: - Fa kódja: - Fafaj - latin: Eleagnus angustifolia Magyar név: ezüstfa Fa magassága: 8 m Alsó koronaszint: 3 m Törzs magassága: 2 m Törzs átmérő 1m-en: 32 cm Törzskerület 1m -en: 100,48 cm Korona átmérője: 6 m Az élőhely leírása: A gyökérszónában a talaj tömörödött, részben burkolattal fedett, időszakosan téli szózással terhelt, a közelben lakóépületek helyezkednek el.</p>

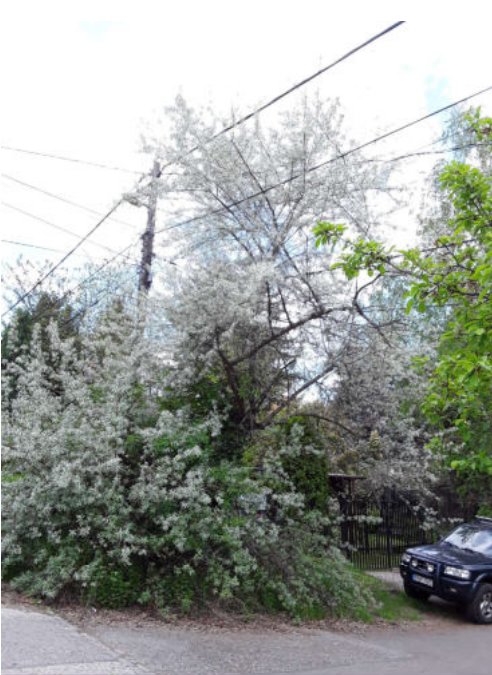
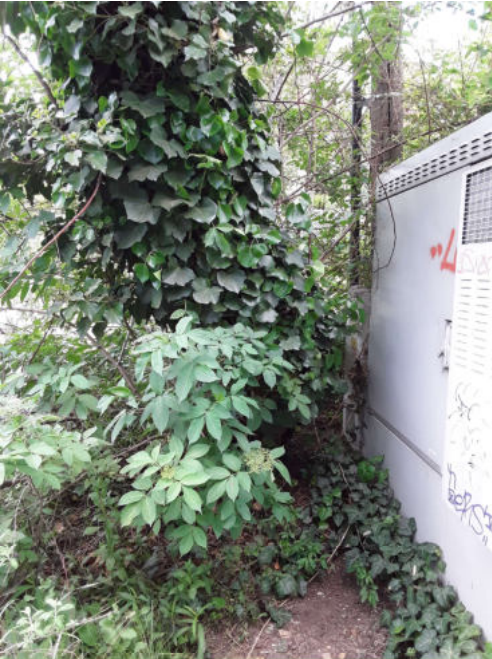
<p>A fa statikai állapota</p> <p>Kitérés iránya: Kelet Súlyponteltolódás mértéke: 2 m</p> <p>GYÖKÉRZET és GYÖKÉRNYAK állapota, Radó EU-s értékszám: 2</p> <p>A gyökérszónában és/vagy a gyökérnyakon látható erős felszíni károsodás, jelentősen kedvezőtlen termőhelyen</p> <p>A gyökérszóna terpeszes, erősen gátolt fejlődésű, a fa élettere beszűkült. Károsodott, korhad.</p> <p>A gyökérnyak jellemzése és értékelése: 2</p> <p>A gyökérnyakon korhadások és kéreglevélások alakultak ki.</p> <p>TÖRZS állapota, Radó EU-s favizsgálati értékszám: 1</p> <p>A törzs előrehaladottan károsodott, korhadt vagy elhalt. Statikai vagy tápanyagszállítási funkcióját nem képes ellátni</p> <p>A törzs megdőlt, súlyosan károsodott, kiterjedt korhadások alakultak ki.</p> <p>KORONAALAP jellemzése és állapota: 3</p> <p>A koronaalapot terhelt, az elágazásban nem alakult ki látható károsodás.</p> <p>KORONA állapota, Radó EU-s favizsgálati értékszám: 3</p> <p>Jelentős lombvesztés, 26-50% között</p> <p>A korona korábban visszavágott, erős hajtásképzés látható.</p> <p>Epifiton növény a fán:</p> <p>Veszélyeztetés: gyalogos forgalom, épületek, légtérzetek</p> <p>A fa egészségi állapota és életképessége: 1</p> <p>Sürgősen lecsereendő az állapota vagy károsodás veszélye miatt (károsodás csak a fa kivágásával kerülhető el)</p> <p>A fa általános állapotmutatója: 0%</p> <p>A fa ápoltsági mutatója: 1</p> <p>A fa kockázatelemzését befolyásoló tényezők:</p> <p>A fa helyzete Szoliter</p> <p>A fa környezete 2 A fa környezetében több (3-4) épített elem van (átlagos beépítettség)</p> <p>A fa élőhelyének minősége 3 A fa élőhelyi adottságai megfelelőek</p> <p>Környezeti veszélyeztetettség 2 Forgalmas hely, állandó, látogatott objektum</p> <p>Kockázat arányos megtarthatósági mutató: 0,0%</p>

KEZELÉSI JAVASLAT	
	Kivágás	
	MEGJEGYZÉS	
	A vizsgált fa a közelben közelművekbe belenőtt, azokat károsítja
