Favizsgálati adatlap		
Megrendelő:	A favizsgálat eredménye:	
<p>Helység: Budapest II. Ker. Terület, utca: Tas Vezér u. 9. HRSZ: - Fa kódja: - Fafaj - latin: Robinia pseudoacacia Magyar név: fehér akác Fa magassága: 10 m Alsó koronaszint: 3 m Törzs magassága: 2 m Törzs átmérő 1m-en: 43 cm Törzskerület 1m -en: 135,02 cm Korona átmérője: 11 m Az élőhely leírása: A gyökérszónában a talaj tömörödött, részben burkolattal fedett, időszakosan téli szózással terhelt, a közelben lakóépületek helyezkednek el.</p>

Műszeres favizsgálati adatlap - csak a fához tartozó "Favizsgálati adatlappal" együtt használható

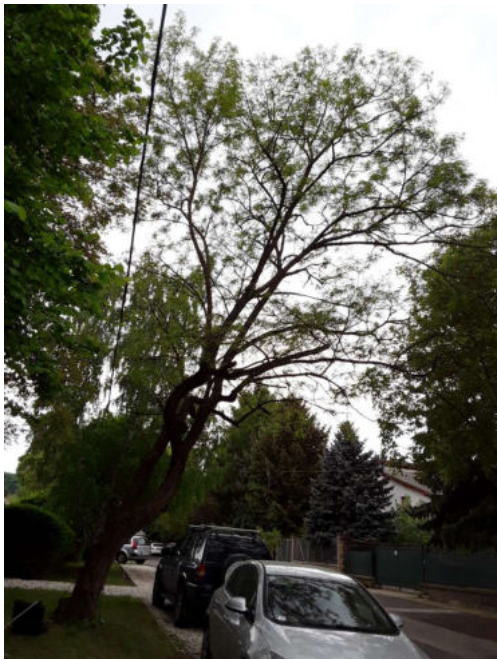
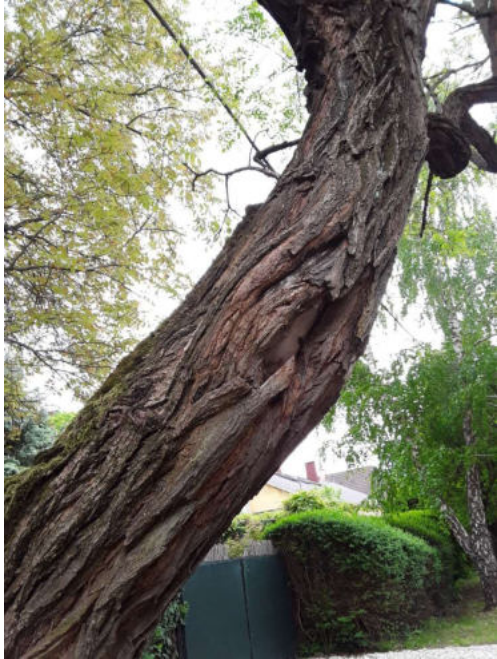
<p>A fa statikai állapota</p> <p>Kitérés iránya: Észak Súlyponteltolódás mértéke: 3 m</p> <p>GYÖKÉRSZET és GYÖKÉRNYAK állapota, Radó EU-s értékszám: 2</p> <p>A gyökérszeten és/vagy a gyökérnyakon látható erős felszíni károsodás, jelentősen kedvezőtlen termőhelyen</p> <p>A gyökérszet terpeszes, a húzott oldalon károsodott, korhad.</p> <p>A gyökérnyak jellemzése és értékelése: 2</p> <p>A gyökérnyak súlyosan károsodott, kiterjedt korhadás és odvasodás alakult ki, kéreglevélások láthatóak.</p> <p>TÖRZS állapota, Radó EU-s favizsgálati értékszám: 1</p> <p>A törzs előrehaladottan károsodott, korhadt vagy elhalt. Statikai vagy tápanyagszállítási funkcióját nem képes ellátni</p> <p>A törzs súlyosan károsodott, kiterjedt korhadás és odvasodás alakult ki, törésveszélyes.</p> <p>KORONAALAP jellemzése és állapota: 2</p> <p>A koronaalap terhelt, az elágazásban korhadás alakult ki.</p> <p>KORONA állapota, Radó EU-s favizsgálati értékszám: 3</p> <p>Jelentős lombvesztés, 26-50% között</p> <p>A korona erősen külpontos, a vágágakon korhadások, bekorhadó ághelyek, száraz ágak láthatóak.</p> <p>Epifiton növény a fán:</p> <p>Veszélyeztetés: gyalogos forgalom, épületek, légvezeték, úttest</p> <p>A fa egészségi állapota és életképessége: 1</p> <p>Sürgősen lecsereendő az állapota vagy károkozás veszélye miatt (károkozás csak a fa kivágásával kerülhető el)</p> <p>A fa általános állapotmutatója: 0%</p> <p>A fa ápoltsági mutatója: 1</p> <p>A fa kockázatelemzését befolyásoló tényezők:</p> <p>A fa helyzete Fasor</p> <p>A fa környezete 2 A fa környezetében több (3-4) épített elem van (átlagos beépítettség)</p> <p>A fa élőhelyének minősége 3 A fa élőhelyi adottságai megfelelőek</p> <p>Környezeti veszélyeztetettség 2 Forgalmas hely, állandó, látogatott objektum</p> <p>Kockázat arányos megtarthatósági mutató: 0,0%</p>

KEZELÉSI JAVASLAT	
	Kivágás	
	MEGJEGYZÉS	
	A vizsgált fa súlyosan károsodott, törésveszélyes.

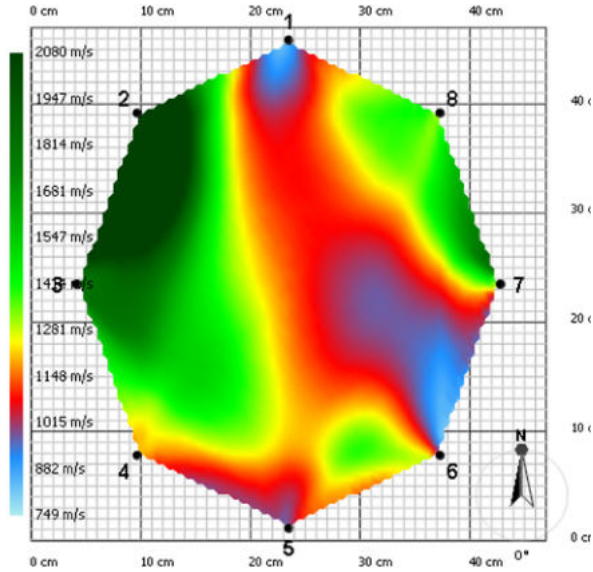
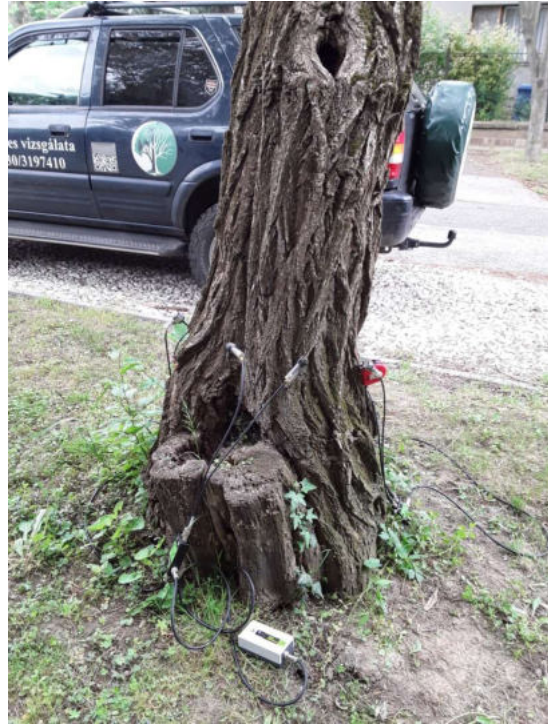
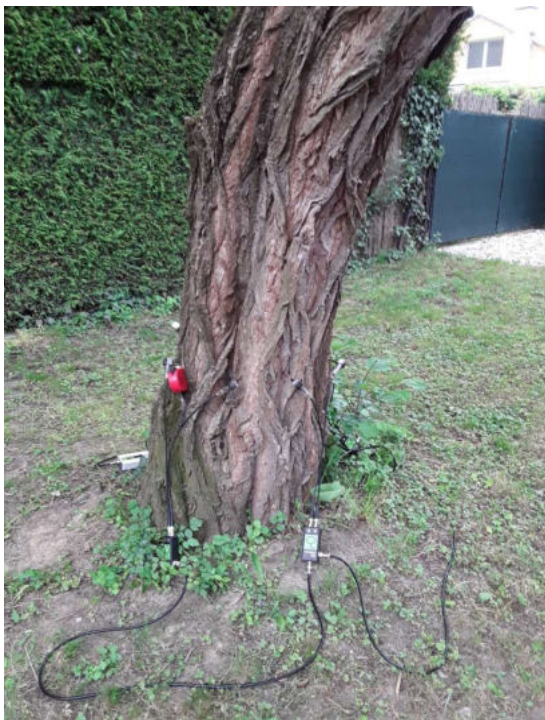
Műszeres vizsgálat és statikai értékelés első rétegen:

Réteg magassága 150 cm
 Érzékelők száma 8 db
 Pozíció séma ellipszis
 Átmérő 1 71 cm
 Átmérő 2 81 cm
 Törzskerület 244 cm

1 - 50% között	EXTRÉM KOCKÁZAT	A korhadt terület aránya:	Biztonsági faktor érték 26m/s szélesebbesség esetén:	98%
51 -100% között	MAGAS KOCKÁZAT			
101 - 150% között	MÉRSÉKELT KOCKÁZAT	51%		MAGAS KOCKÁZAT
151% felett	ALACSONY KOCKÁZAT
